# Tilstandsrapport

Rekkehus

Bergensveien 46 C, 0963 OSLO

Befaringsdato: 13.01.2026

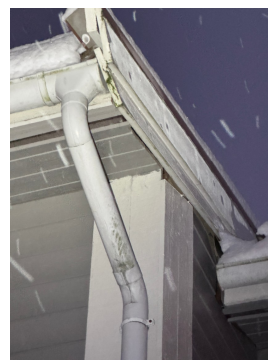
Det er påvist en løs/skadet vindski på østsiden av taket (se bilde).

Det er påvist en løs/skadet vindski på østsiden av taket

Skadet vindski byttes ut til ny for å sørge for en tett avslutning på taket da vindskien har som hensikt å sørge for at vann og snø ikke trenger inn på siden av takkonstruksjonen.

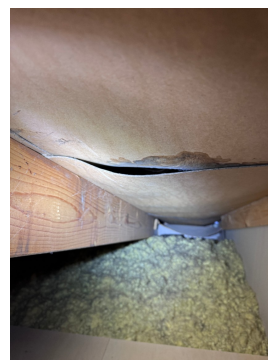
På loftet er det påvist fuktmerker i enkelte av skjøtene i sutaksplatene som kan tyde på at det er utettheter mellom taksteinen som gjør at regn og snø trenger seg inn og fukter opp undertaket. Det er også påvist at sutaksplatene i et fakk (området mellom to taksperrer/takstoler) har løsnet. I dette området er det også synlig at det ligger snø mellom taksteinen og undertaksplatene som tyder på at det er en utetthet mellom taksteinene og/eller i overgang mellom tak og vegg mot nabo (beslag).

Fuktskadet sutaksplate sett fra loftet.

Ettersom undertaket er av eldre alder og det er påvist utette plater og løse plater, samt at egenskapene på platene generelt på taket er svekket som følge av elde, bør det vurderes en utskifting av undertaket. Dette må vurderes etter en nærmere gjennomgang/inspeksjon av taket. Som et strakstiltak må løse plater sikres slik at vann ikke renner inn på loftet. Dersom ikke en fullstendig utskifting utføres må det gjøres permanente utbedringer med skadet og løse undertaksplater for å unngå fuktproblematikk på loft og videre ned i konstruksjonene i boligen.

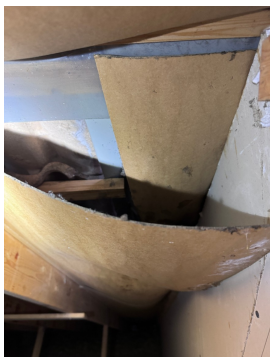
Løs og skadet sutakplate sett fra loftet.

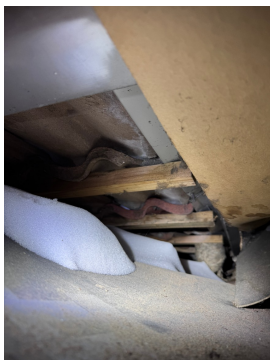
Snø ligger mellom undertaket og taksteinen og var synlig fra området med løse plater.

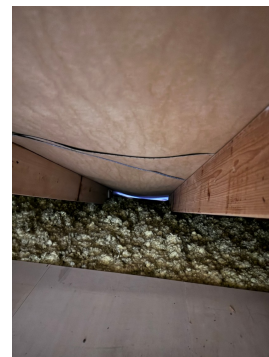
Sutakspaltene (undertakspaltene) bule nedover som er med på å begrense luftespalten i nedre del av taket, mot ytterveggene (se nederst i bilde).

Slik situasjonen er i dag er det ikke nødvendig med straktiltak da luftespaltene fortsatt holdes delvis åpne og det ikke er registrert fuktrelaterte problemer på loftet som følge av dette. Det bør derimot gjøres tiltak en gang i løpet av 1-2 år hvor luftespalten åpnes og støttes opp slik at ikke sutakspaltene/undertakspaltene ikke fortsetter å sige nedover. Dersom luftespaltene tetter seg helt vil dette føre til økt luftfuktighet på loftet som igjen kan føre til fuktrelaterte skader. Se også tiltak under "taktekking", og dersom taket skal tekkes om i sin helhet bortfaller hele dette avviket da dette blir rettet opp under arbeidet med nytt undertak.

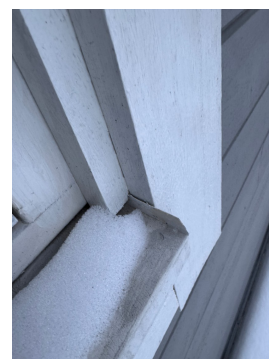
Det bør tettes mellom beslag og listverk ved oppbretten til beslaget.

2.  
For å unngå at vann renner mellom beslag og sidelister utenfor vinduene må det tettes mellom beslag og treverk (se bilde).

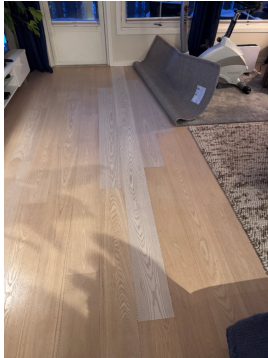
Eier informerer om at enkelte av parkettbordene i stuen nylig er byttet ut da de opprinnelige var oppripet fra en hund.

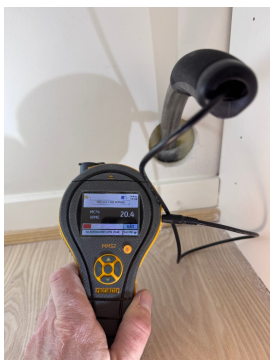
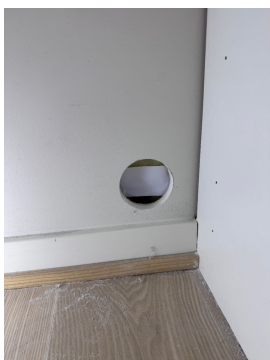
Det er utført hulltakning i den påforede kjellerveggen mot terreng (fra skyvedørsgarderoben i bunn av trappen), og det er påvist avvik med konstruksjonen. Det første som registreres er at det er brukt en dampsperre i veggkonstruksjonen, noe som frarådes i vegger under terreng, da dette hindrer muligheten til naturlig oppføring ettersom den ikke får mulighet til å tørke opp på utsiden. Det neste som registreres er at veggen er bygget opp med organiske materialer (trevirke) og isolert på innsiden, noe som også frarådes i slike vegger da man isolerer bort varmen fra innsiden som er med på den naturlige opptørkingen av veggen. Det ble gjort et lite snitt i dampspærren for å måle fuktigheten i treverket på baksiden av denne dampspærren/plastfolien, og resultatet var over 20% fuktighet. Dette er fuktnivåer over det som anses å være akseptabelt.

Fuktnivåene i veggen må overvåkes og det anbefales også at det gjøres en større åpning enn det som er utført for å kunne se om det er påbegynt organisk vekst (sopp) i veggen. Det kan altså ikke utelukkes at veggen må bygges om og påforingen fjernes. Det må samtidig undersøkes om veggoppbyggingen er lik på badet, og det kan ikke utelukkes behov for utbedringer på badet som får større følgeproblematikk enn å kun endre veggen mot terreng.

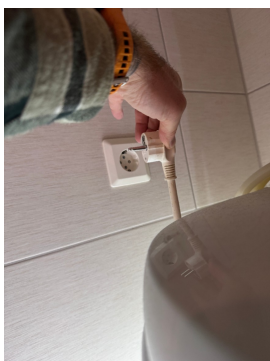
Varmtvannsbereider fra 2014 på ca 300 liter plassert på badet i underetasjen.

Det må etableres tilfredsstillende el-tilkobling for å tilfredstille forskriften fra da varmtvannstanken ble montert, og ikke minst for å bedre brann sikkerheten i boligen.

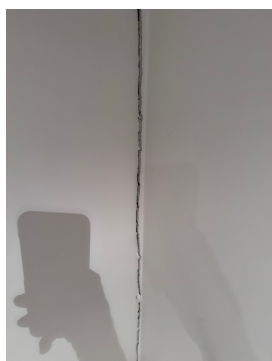
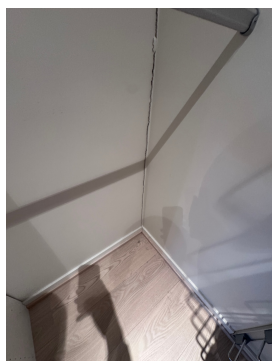
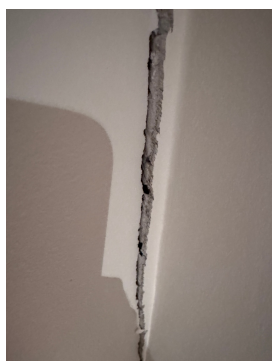
Det er opplyst i tilstandsrapporten fra 2019 at det ble registrert skeivhet i stuen i 1. etasje på 10 mm, mens nå ble det målt 20 mm. Dersom de tidligere målingene stemmer, betyr det at bygningsmassen har flyttet seg 2 cm på de få årene. Det er også registrert større sprekkdannelser i hjørnet i garderoberoommet i underetasjen som kan oppstå ved slike setninger, men det ble ikke registrert andre sprekkdannelser i boligen, og det er derfor noe usikkert om det faktisk kan stemme at det har vært så betydelige bevegelser siden 2019.

Det må gjøres en overvåkning av tilstanden ved å få et eksternt firma til å montere opp bevegelsesdetektorer som blir stående over en lengre tid for å analysere dette nærmere. Dersom det viser seg at bygget faktisk "er i bevegelse" må det gjøres nærmere undersøkelser for å vurdere det beste og konstandseffektive tiltaket for avviket.
