# Tilstandsrapport

Leilighet

Kråfjellet 9, 4364 SIREVÅG

Befaringsdato: 13.10.2025

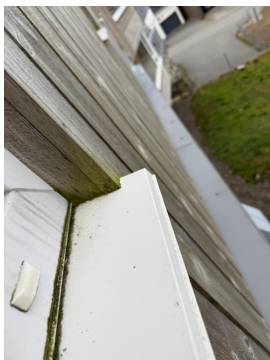
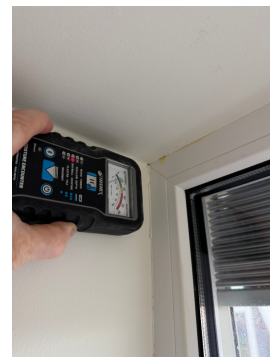
### TG 1 Vinduer

Vinduer og dører fra byggeåret, normal slitasje iht. alder, ingen vesentlige avvik registret.  
Noe grønske rundt utvendige karm soveromsvindu, enkelte lås kan med fordel smøres.  
Lim rester foring vinduskarm. (bilde)

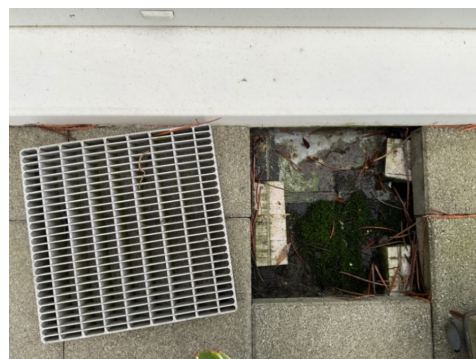
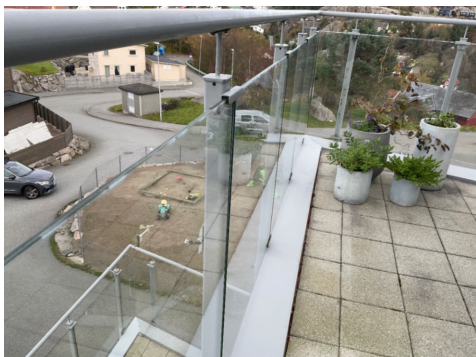
### TG 2 Balkonger, terrasser og rom under balkonger

Det er etablert en balkong i betong, påmontert steinheller.

Balkong i betong er tekket med papp påmontert steinheller, mose påvist ved sluk.  
Misfarging i folie øvre kant glassruter, kun kosmetisk, tilstand kan forverre seg.

Mose anbefales fjernet som vedlikeholds tiltak, mose tiltrekker fukt, kan føre til vannsamlinger.  
Vedlikehold av tekking under steinheller anbefales nærmere inspisert.

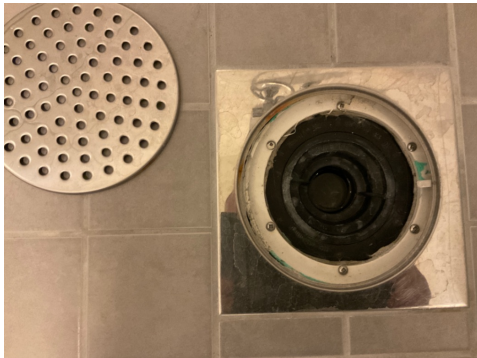
#### ! TG 2 Sluk, membran og tettesjikt

Membran er synlig ført under klemming i sluk, nedsenket gulv i dusj med tilstrekkelig fall mot sluk.

- Mer enn halvparten av forventet brukstid er passert på slukløsningen.
- Rommet er et våtrom hvor det ved etablering var krav om "uavhengig kontroll", men det foreligger ingen dokumentasjon på at det er utført "uavhengig kontroll".

Alder på membran/ tettesjikt. Det bør forventes en redusert gjenværende brukstid på membran/ tettesjikt som følge av alder/ membran har passert mer enn halvparten av sin forventede levetid. Ved endret bruk kan det forekomme skader i lukket konstruksjon. Tilstandsgrad 2 gis da tettesjiktet har passert 10 år og har en redusert gjenstående brukstid som følge av alder.

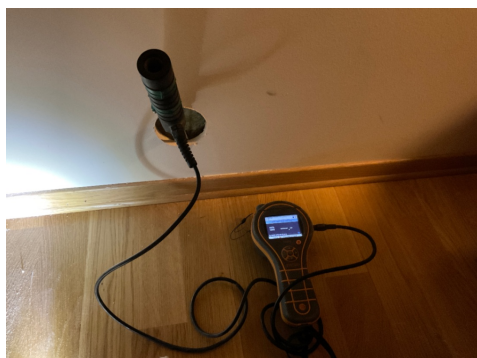
### ! TG 0 Tilliggende konstruksjoner våtrom

Hultaking foretatt, ingen indikasjon på fukt ble registrert.

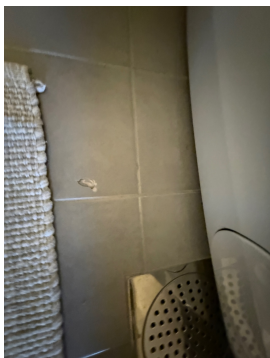
- Det er påvist andre avvik:

Kosmetisk skade flis må skiftes/behandles, fare for punktering av membran dersom flis skal meisles opp.

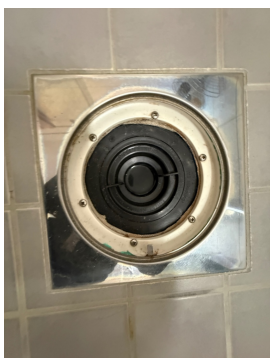
### ! TG 2 Sluk, membran og tettesjikt

Alder på membran/ tettesjikt. Det bør forventes en redusert gjenværende brukstid på membran/ tettesjikt som følge av alder/ membran har passert mer enn halvparten av sin forventede levetid. Ved endret bruk kan det forekomme skader i lukket konstruksjon. Tilstandsgrad 2 gis da tettesjiktet har passert 10 år og har en redusert gjenstående brukstid som følge av alder.

- Overvåk tilstanden jevnlig. For å få tilstandsgrad 0 eller 1 må slukløsningen skiftes ut og sannsynligvis må også membransjiktet skiftes/utbedres. Det er imidlertid vanskelig å si noe om tidspunktet for når dette er nødvendig.
- Innhent dokumentasjon, om mulig.

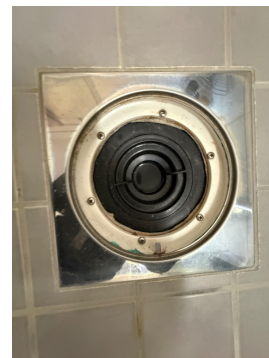
### ! TG 2 Sluk, membran og tettesjikt

Alder på membran/ tettesjikt. Det bør forventes en redusert gjenværende brukstid på membran/ tettesjikt som følge av alder/ membran har passert mer enn halvparten av sin forventede levetid. Ved endret bruk kan det forekomme skader i lukket konstruksjon. Tilstandsgrad 2 gis da tettesjiktet har passert 10 år og har en redusert gjenstående brukstid som følge av alder.

- Overvåk tilstanden jevnlig. For å få tilstandsgrad 0 eller 1 må slukløsningen skiftes ut og sannsynligvis må også membransjiktet skiftes/utbedres. Det er imidlertid vanskelig å si noe om tidspunktet for når dette er nødvendig.

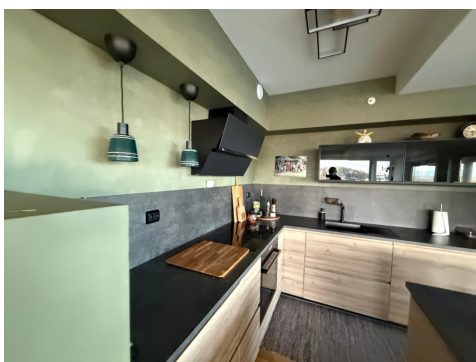
Mindre hakk i parkett gulvet foran kjøkken øy.

Vannstopper og komfyrvakt etablert.

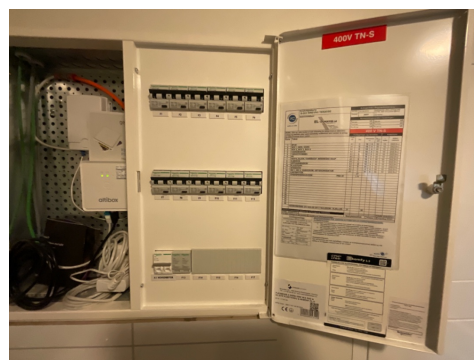
## TG 2 Elektrisk anlegg

Elektriske anlegget fra byggeåret, ingen avvik registrert. Det er ikke framlagt noen dokumentasjon for utførelsen på anlegget (samsvarserklæring). Det er et krav at huseier skal oppbevare dokumentasjon på alle arbeider utført på anlegget etter 01.01.1999
