# Tilstandsrapport

📍 Solheimslio 2, 5555 FØRDE I  
HORDALAND

# gnr. 119, bnr. 1, fnr. 13

Befaringsdato: 27.03.2025

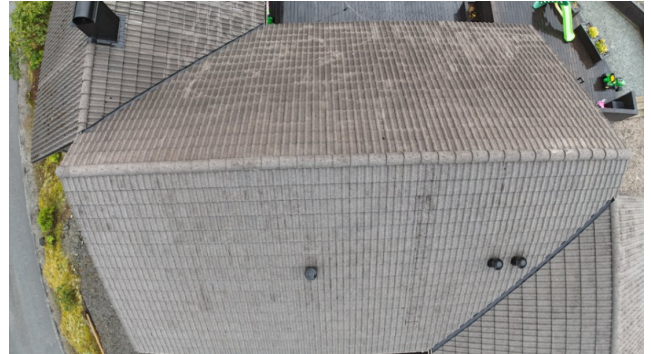
### TG 2 Nedløp og beslag

Takrenner og nedløp av metall. Beslag av metall.

Dårlig eller gamle beslag medfører redusert/svekket klimaskjerm, som igjen øker risikoen for manglende bortledning av vann som igjen kan medføre redusert levetid og/eller skader.

Manglende snøfangere kan føre til personskader, skader på husdyr, eiendom (som biler og hagemøbler) og bygningselementer som takrenner og takmaterialer.

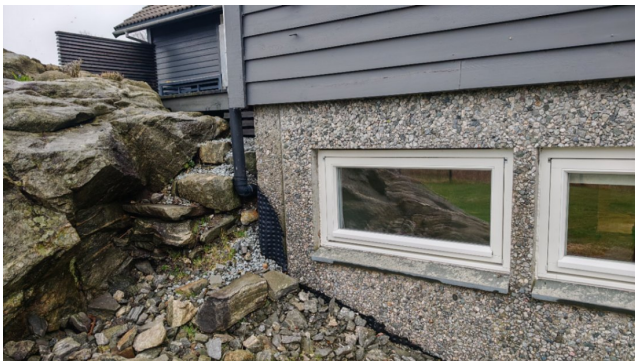
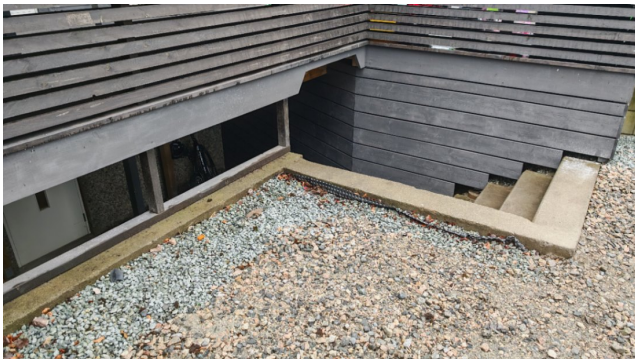
Eier opplyser det vil bli satt opp enklere sikring rundt trapp, men interesserte må trolig gjøre eget tiltak for å sikre denne mer permanent.

- Åpninger i rekkverk må endres for å tilfredsstille krav på byggemeldingstidspunktet.
