Tilstandsrapport

Kjedehus

Stærvegen 69, 2209 KONGSVINGER

Befaringsdato: 19.03.2026

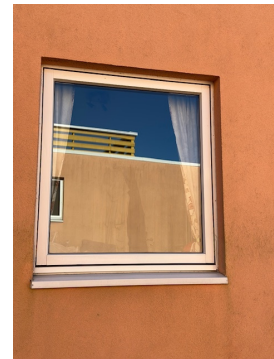
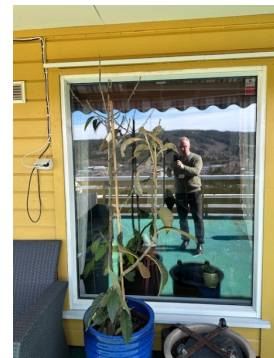
TG 1 Vinduer

Malte trevinduer fra 2005 med 2-lags isolerglass og ventil i karm.
Utvendig kappe av aluminium.

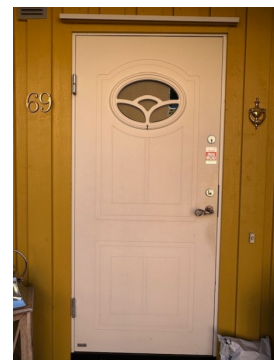
TG 1 Dører

Malt inngangsdør med glass i dørblad og sikkerhetslås. Terrassedør med 3-lags isolerglass.

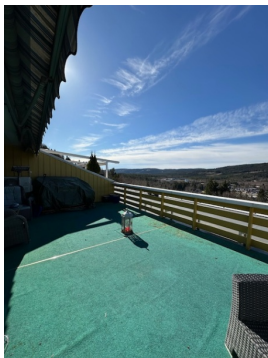
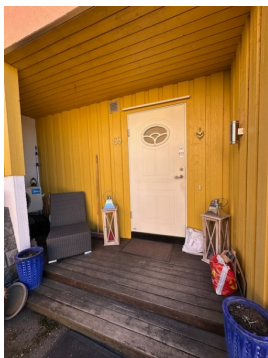
TG 1 Balkonger, terrasser og rom under balkonger

Terrasse v/stue, med spaltegulv som er teknet med filteppe. Liggende rekkverk. Glass levegg mot nord. Tett skillevegg mot nabo. Elektrisk markise.

Takoverbygget inngangsparti med spaltegulv. Trinn til terreng.

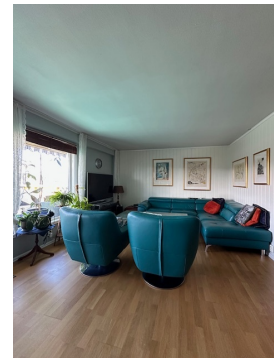
TG 1 Overflater

Pene innvendig overflater med en normal bruksslitasje. De fleste innvendige overflater er fra perioden 2016 - 2024. Malte lister.

Gulv. Fliser. Eikeparkett. Askparkett. Kirsebærparkett. Vegger. Malt mdf. veggplater. Malt brystningspanel. Malt glassfiberstrie. Slett malt vegg.
Tak. Slett malt tak. Lett himling m/downlight.

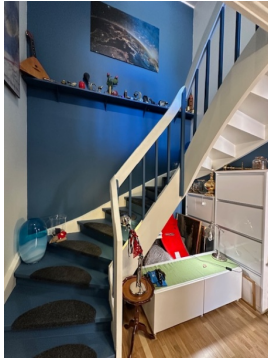
TG 2 Innvendige trapper

Svingtrapp med tette opptrinn. Malte (2024) vanger, trinn, rekkverk og håndlist. Det er kun en håndlist.

- Det mangler håndløper på vegg i trappeløpet.

- Håndløper bør monteres, men det var ikke krav på byggetidspunktet.

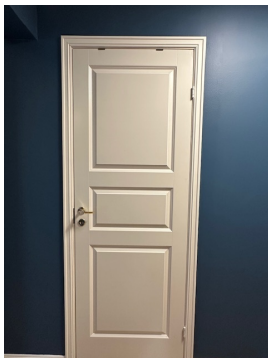
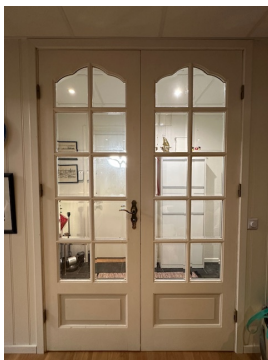
TG 1 Innvendige dører

Formpresset dører. Dobbel dør med sprosser og fasett slippte glass mellom entre og mediarom.

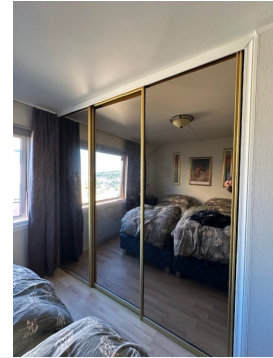
TG 1 Andre innvendige forhold

Skyvedørgarderobeskap med speildører i entre og 2 soverom. Garderobeskap med garderobeskap.

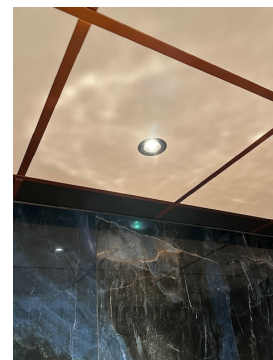
TG 0 Overflater vegger og himling

Fliser på vegger og letthimling m/downlight i tak.

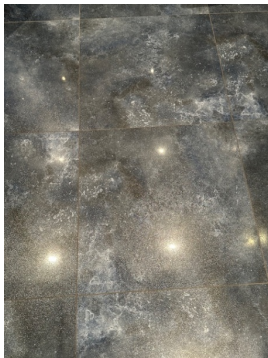
TG 2 Overflater Gulv

- Det er påvist avvik i fallforhold til sluk i forhold til krav i forskrift på byggetidspunktet.

- Et bad med manglende/ redusert fall til sluk blir mindre funksjonelt og sikkert for brukeren. Dette kan medføre stående vann på gulvet, vann som ikke ledes effektivt til sluket, økt risiko for at vann renner ut av rommet og redusert sklisikkerhet på gulvet.

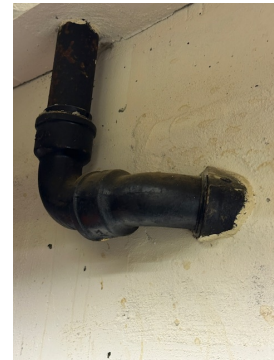
Avløpsrør

- Det er ikke behov for utbedringstiltak siden anlegget fungerer i dag, men ut ifra alder kan skader plutselig oppstå på eldre anlegg.

Sameiet har vedlikeholdsplikt på avløpsanlegget og evt. kostnader til utbedringer.

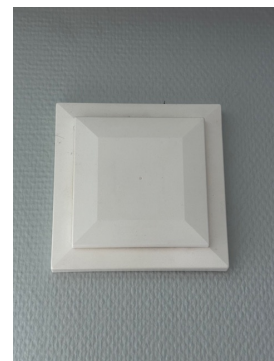
Ventilasjon gjennom veggventiler, ventiler i vinduskarmer og vinduer som kan åpnes. Mekanisk avtrekk på bad/vaskerom og kjøkken.

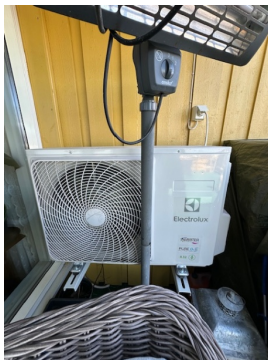
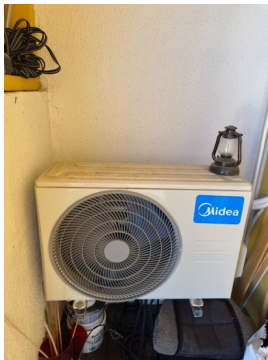
TC 1 Andre installasjoner

Luft til luft varmepumper fra 2023 og 2024. Elektriske panelovner og elektrisk varmekabler i gulv på bad/vaskerom.
