Tilstandsrapport

Andelsrekkehus

Lusetjernveien 62 D, 1253 OSLO

Befaringsdato: 07.11.2024

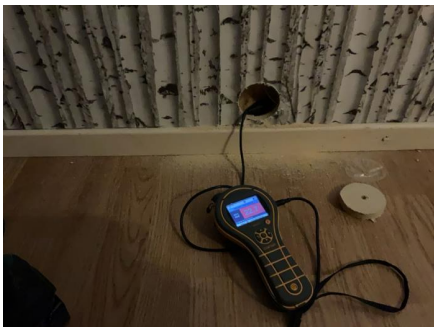
Vegger med tapet og malte plater. Gulv med laminat. Hulltaking er foretatt og det er påvist avvik i konstruksjonen. Hulltaking er foretatt i Kjellerstue. Det er målt 22,7 vektprosent i bunnsvill.

- Det er gjennom målinger påvist høyt fuktnivå i trevegger i underetg./kjeller, det er derfor ikke foretatt hulltaking

Det er gjennom hulltaking påvist høyt fuktnivå i trevegger i kjeller.

- Det er registrert feil oppbygging av vegg i kjeller. Det er montert dampsperre på innsiden av ytterveggen, direkte mot isolasjon. Fukt som trekkes inn gjennom muren fra grunnen, vil kunne stenges inne av dampspærren. Dampspærren er mot varm side.

- Ytterligere undersøkelser må foretas for å få kartlagt tilstanden og omfanget på eventuelle skader.

Dampspærren bør fjernes, og veggen bygges opp etter prinsipper som tillater fuktvandring og uttørking.

Kostnadsestimat: 10 000 - 50 000

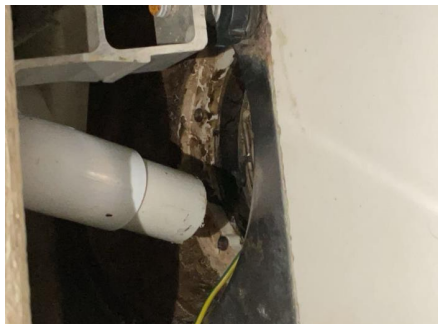
2. ETASJE > BAD

TE2 Sanitærutstyr og innredning

- Det er ikke påvist tilfredsstillende løsning for å synliggjøre lekkasje fra innebygget sisterner.

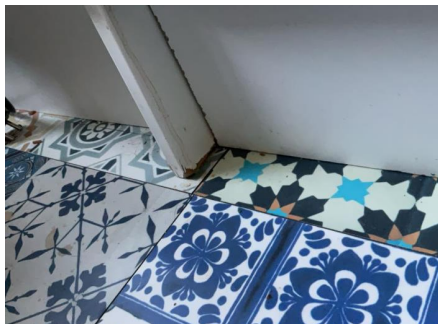
- Det er påvist fuktskjolder/svelling i bunnplate i benkeskap.
- Det registres svelling på sokkel og skapfronter.

Svelling på sokkel.

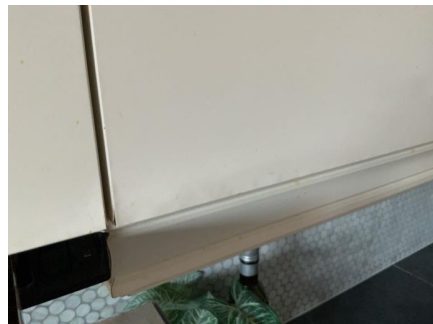
Svelling på skapfronter.
