Tilstandsrapport

Tomannsbolig, vertikaldelt

Daneborg 17, 2436 VÅLER I SOLØR

Befaringsdato: 07.09.2024

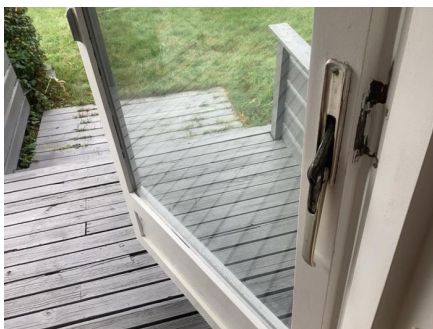
Terrassedør fra 1971.

Generelt behov for vedlikehold og utbedring. Bygningsdelen fungerer med dette avviket, men for å lukke avviket må det gjøres tiltak. Konsekvensen kan være høyere energitap på bygningen.

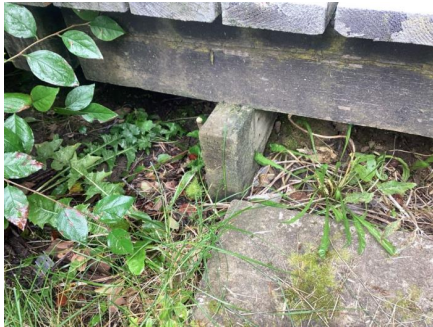
Avvik er beskrevet på bilde.

Behov for vedlikehold.

Behov for vedlikehold, oppgradering og utbedring.

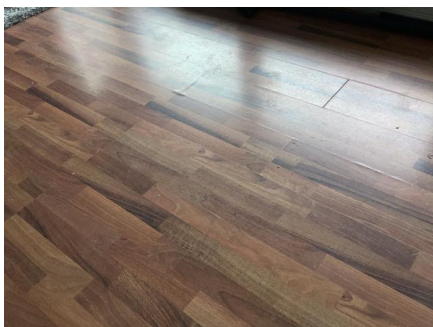
Laminatgulv med fuktskade.

Generelt behov for vedlikehold, oppgraderinger og utbedringer.

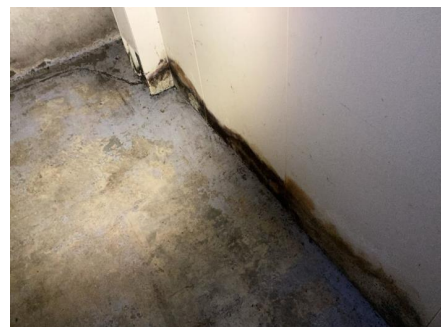
Fuktopptrekk i lettvegg i kjeller.

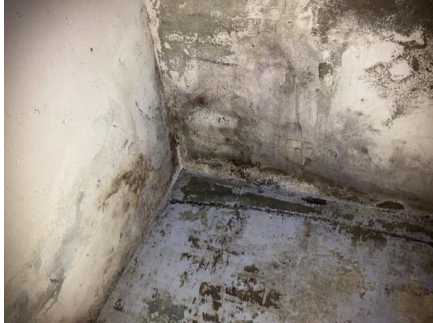
- Det er påvist indikasjoner på noe fuktgjennomtrenging i kjellergulv.
- Det er påvist indikasjoner på noe fuktgjennomtrenging inn i kjellermur.

Rom under terreng med dagens tilstand egner seg ikke innredet. Avvik er også beskrevet på bilder.

Saltuslag og fuktig grunnmur / gulv.

- Det påviste fuktnivå gir grunn til å overvåke konstruksjonen jevnlig for å se utvikling over tid, og eventuelt foreta tiltak for å unngå fuktskader.

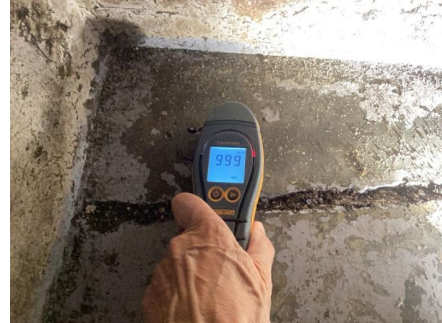
Ved enkle fuktsøk ble det registrert områder med unormale verdier.

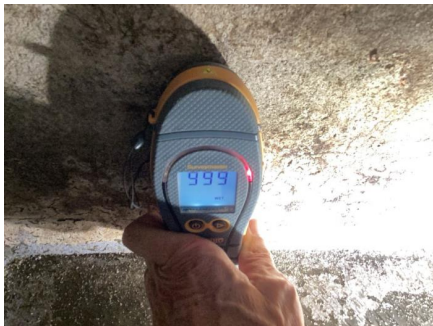
Ved enkle fuktsøk ble det registrert områder med unormale verdier.

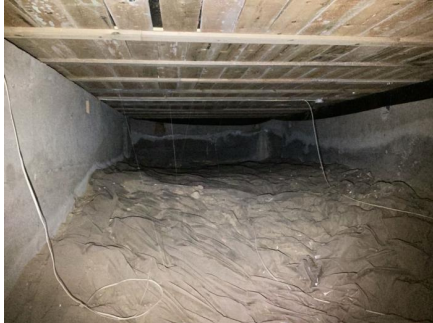
- Det er manglende fuktsperre på bakken.
- Det er påvist andre avvik:
- Kryp kjeller har en uavklart situasjon, konstruksjon med skadepotensiale

Fuktskader i krypkjelleren skyldes veldig ofte lange perioder med høy luftfuktighet kombinert med temperatur. Den høye luftfuktigheten skyldes ofte en kombinasjon med nevnte avvik/kommentarer, og feil ventilering. Sommeren er den mest kritiske perioden for høy luftfuktighet og fare for soppvekst, fordi klimaet i krypkjelleren normalt sett innehar lavere temperatur enn utemiljøet i deler av årstiden. Avvik er også beskrevet på bilder.

Utvendig terreng ligger helt eller delvis høyere enn krypkjeller, dette gir økt risiko for fuktinnsig.

- Fuktsperre på bakken bør etableres.

Jeg anbefaler ytterligere undersøkelser.

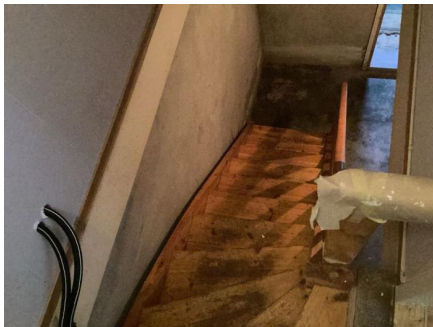
Trapp mangler håndløper.

- Håndløper må monteres på vegg for å tilfredsstille krav på byggetidspunktet.
- Åpninger er såpass store at det ut ifra sikkerhetsmessige forhold anbefales å lage mindre åpninger.

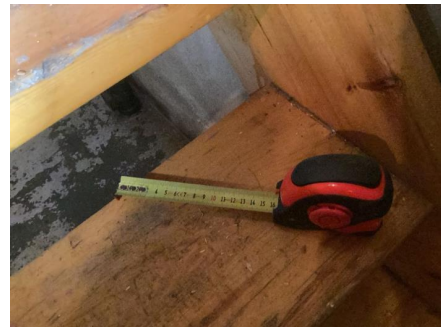
Åpning mellom trinn ca 16 cm.

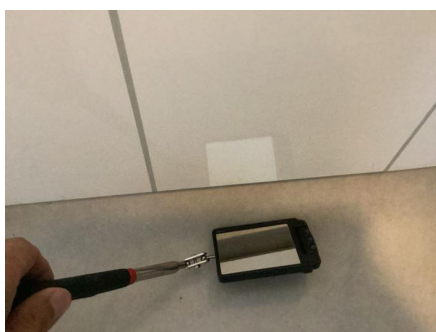
Avvik kan resultere i konsekvenser som for eksempel redusert levetid og fuktrelaterte skader.

Våtromsplater uten bunnlist. Løse våtromsplater.

- Det må foretas lokal utbedring.

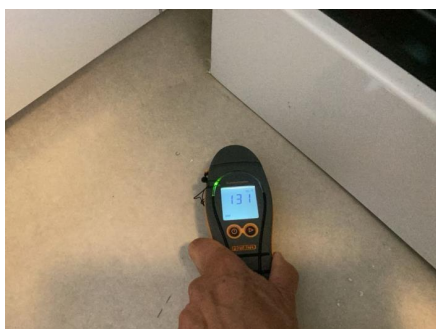
Ved enkle fuktsøk registrerte jeg ingen unormale verdier.

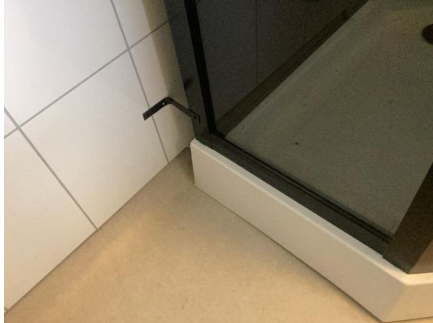
Sluk ikke tilgjengelig, fastskrudd dusjkabinett

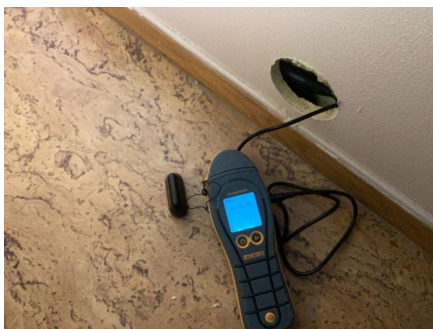
Hulltaking er utført, det ble ikke påvist unormale forhold i området rundt der hulltaking ble utført. Jeg gjør oppmerksom på at dette er en stikkprøve og det kan ikke gis garanti for at det ikke er avvik andre steder i konstruksjonen.

Ved fuktmåling ble det registrert tørre verdier (under 12%).

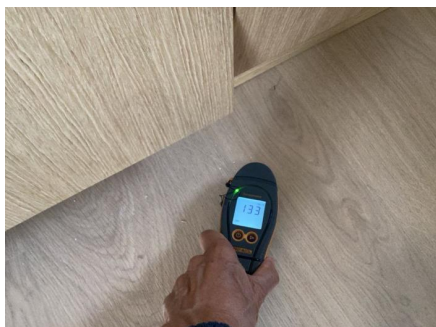
Ved enkle fuktsøk registrerte jeg ingen unormale verdier.

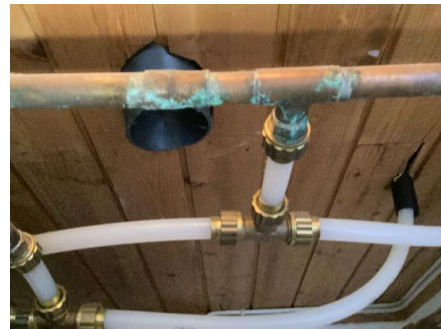
Det er irr på rør.

- Det er ikke behov for utbedringstiltak.
- Det er ikke behov for utbedringstiltak siden anlegget fungerer i dag, men ut ifra alder kan skader plutselig oppstå på eldre anlegg.

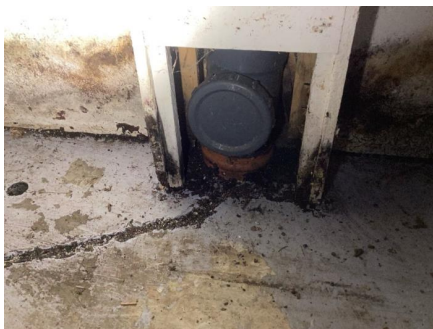
Stakeluke.

- Det er ikke behov for utbedringstiltak siden anlegget fungerer i dag, men ut ifra alder kan skader plutselig oppstå på eldre anlegg.

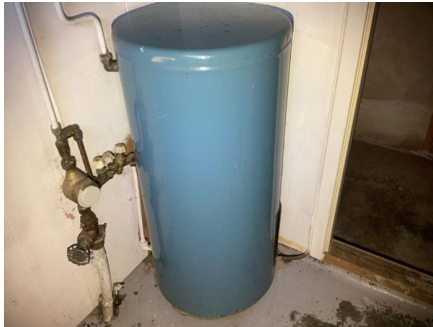
Varmtvannstank.

- Det er ikke behov for utbedringstiltak siden tanken fungerer i dag, men ut ifra alder kan skader plutselig oppstå på eldre tanker.
