Tilstandsrapport

📍 Tore Hunds vei 8 , 0576 OSLO

gnr. 128, bnr. 48

Befaringsdato: 18.05.2026

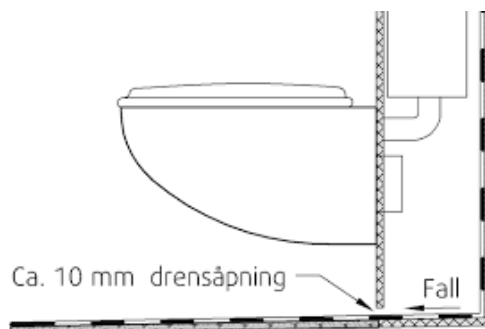
Korrekt måte å bygge en innkassing, med gulv i samme høyde som i badet for øvrig.
