Tilstandsrapport

📍 Tore Hunds vei 8 , 0576 OSLO

Rune Kristiansen Takst AS
Tore Hunds vei 8. Oppdrag 25143

Rapportdato: 21.05.2026

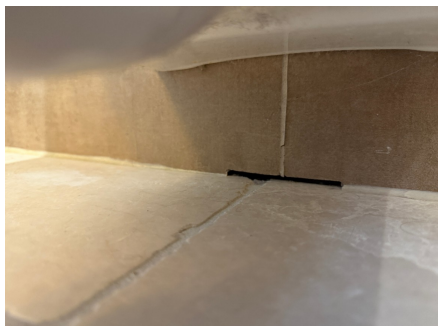
Det skal gjøres kontroll av innbygget klosett-sisterner og mulighet for synliggjøring av evt. lekkasjevann.

Prinsippet er at lekkasjevann fra vann-installasjoner, i dette tilfellet klosett-sisternen, skal synliggjøres ved en evt. lekkasje.

Konsekvens: Evt. mindre lekkasjer fra innbygget sisterner, er ikke sikkert vil bli oppdaget.

Avrenningsspalte under klosett

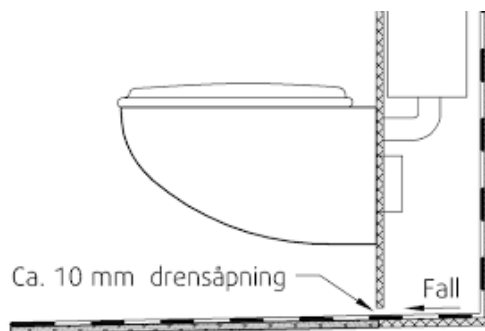
Korrekt måte å bygge en innkassing, med gulv i samme høyde som i badet for øvrig.
