Tilstandsrapport

Vertikal tomannsbolig

Idrettsveien 16 , 1920 SØRUMSAND

Befaringsdato: 14.04.2026

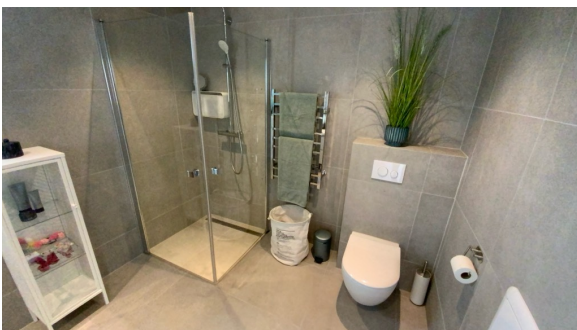
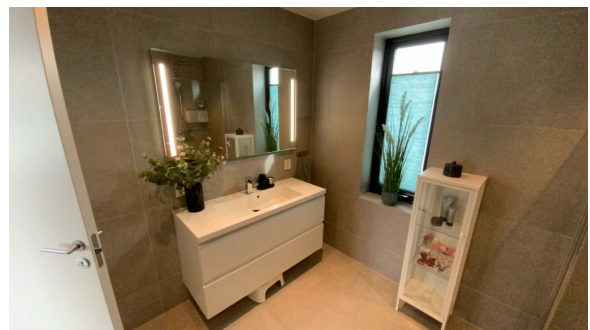
! TG 1 Overflater vegger og himling

- Det er påvist at noen fliser har bom (hulrom under).
- Det er påvist avvik i fallforhold til sluk i forhold til krav i forskrift på byggetidspunktet.

- Selv om bom eller hullyd ikke alltid er et umiddelbart problem, bør det overvåkes nøye før eventuell utvikling i sprekker i flisfuger e.l. oppstår. Dette må en foreta tiltak for, for å begrense utviklingen.
- Til tross for avviket i fall/høydeforskjell til sluk, vil gulvet fortsatt kunne lede vann mot sluket, men med redusert effektivitet. Dette kan potensielt øke risikoen for vannansamling i enkelte områder av badet.
