Tilstandsrapport

Tomannsbolig

Orreveien 3 B, 1870 ØRJE

Befaringsdato: 04.12.2024

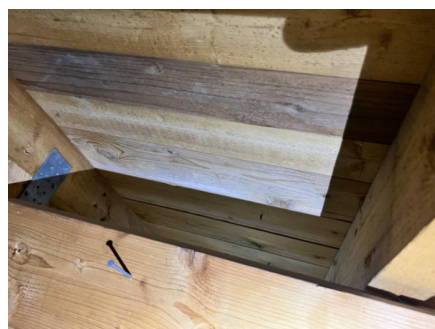
- Det er påvist fuktskjolder i undertak/takkonstruksjon.
- Påvist fuktskjolder i undertaket rundt pipe. Ikke fuktig på befaringsdagen, dog ingen garantier for tetthet.
- Påvist kondensering i undertaket på loftet, trolig som følge av at lufterør er feilmontert. Også påvist skjolder på gips mellom enheter, som kan skyldes kondensering.
- Registrert områder med muggsopp/svertesopp i undertaket på loftet. Årsak er trolig fordi det er for fuktig på loftet, fra boligen kommer fuktig luft opp på loftet, som kjøles ned.

- Andre tiltak:
 - Undertaket rundt pipen bør inspiseres og tettes ved behov for å unngå lekkasjer. Feilmontert lufterør må rettes opp for å redusere risikoen for kondensering. årsak til muggsopp og svertesopp bør fjernes, og luftingen på loftet må forbedres for å sikre tilstrekkelig ventilasjon. Uten tiltak kan fuktproblemer forverres, noe som kan føre til ytterligere muggvekst, svekkelse av konstruksjonen og redusert levetid for undertaket.

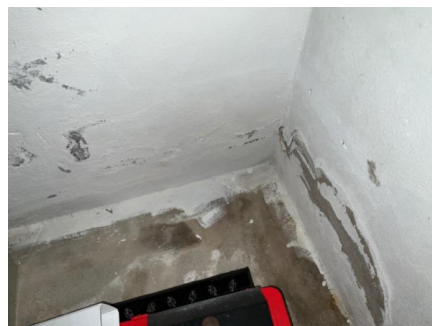
- Det er gjennom hulltaking påvist høyt fuktnivå inne i trekonstruksjonen i hulltakingen, men ikke påvist fuktskader i dette området. Høy luftfuktighet kan over tid føre til muggvekst eller sverting av materialer. Samtidig kan materialer og konstruksjoner bli ødelagt.
- Det er påvist indikasjoner på noe fuktgjennomtrenging i kjellergulv.
- Det er påvist indikasjoner på noe fuktgjennomtrenging inn i kjellermur.

- Påvist og målt ca. 22 vektprosent i vegg ved hulltaking. Treverk skal ha fuktinnhold lavere enn 15 vektprosent. I treverk med fuktighet over 17 vektprosent, øker faren for råte og muggsoppvekst. Registrert plast i utforede vegger i kjeller. Frem til 1990-tallet satt man ofte inn en fuktsperre av plast. Den skulle stoppe fukten fra å nå den innvendige kledningen og rommet. Denne typen konstruksjon er nå ansett som en risikokonstruksjon og er ikke anbefalt løsning.

- Takstmannen gjorde fuktsøk direkte på grunnmursvegger ved hjelp av ett Protimeter, påvist unormale verdier. Også påvist salt-/kalkutslag på vegger, som er tegn/indikasjon på fuktvandring i vegger.

- Det er ikke montert fuktsperre eller lagt isolasjon mot grunnen, det må derfor påregnes fukt fra grunnen.

- Det påviste fuktnivå gir grunn til å overvåke konstruksjonen jevnlig for å se utvikling over tid, og eventuelt foreta tiltak for å unngå fuktskader.

- Takstmannen anbefaler at det gjennomføres ytterligere undersøkelser og foretas utbedringer. Takstmannen anbefaler at innforede vegger mot terreng rives for å forhindre videre skadeutvikling. Med tanke på alder til drenering, bør ikke murvegger kles inn, men heller ha så god luftsirkulasjon som mulig for å forhindre fuktskader.

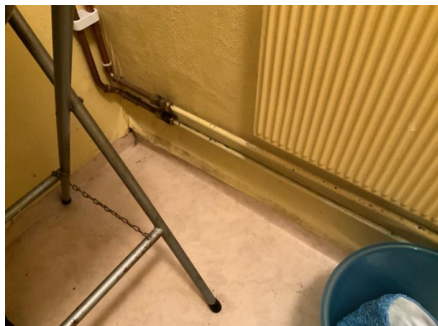
- Det er påvist tegn til fuktskader i overflater.

- Overflater må utbedres eller skiftes.

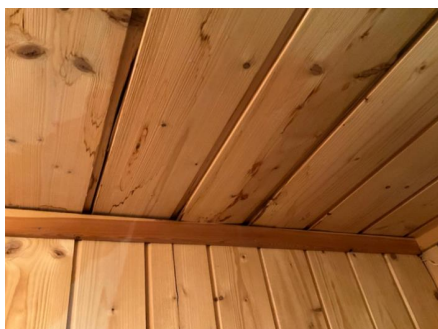
- Det er påvist fuktskjolder i overflatene.
- Påvist fuktskjolder på overflater i kjølerom, ikke fuktig på befaringdagen.

- Andre tiltak:
 - Anbefalt med ytterligere undersøkelser, og at det gjøres eventuelle utbedringer.

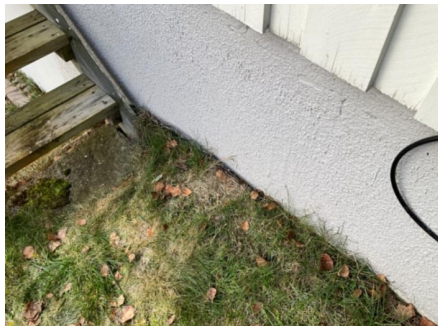
- Mer enn halvparten av forventet levetid på drenering er overskredet.
 - Det er ut ifra observasjoner påvist indikasjoner på at drenering/tettesjikt har begrenset effekt.
- Dreneringssystemet er over 30 år gammelt, noe som indikerer at mer enn halvparten av den forventede brukstiden er oppbrukt. Dette gir tilstandsgrad 2 (TG 2). Dreneringen kan fortsatt være i funksjon, men alder tilsier at det kan være tegn på svekkelse eller redusert effektivitet. Påvist og målt forhøyede fuktverdier i vegger i underetasje, som er tegn på at dreneringen har begrenset effekt.
- Det er ikke montert topplist på grunnmursplaten. Deler av dreneringen er også undergrave, og er ikke synlig. Manglende avslutning i øvre kant kan føre til at vann fra nedbør og snøsmelting renner ned bak grunnmursplaten.

- Det må foretas nærmere undersøkelser, det kan ikke utelukkes behov for tiltak.
- Overvåk tilstanden jevnlig. For å få tilstandsgrad 0 eller 1 må dreneringen skiftes ut, men tidspunktet for når dette er nødvendig er vanskelig å si noe om. Bruken av underetg/kjeller vil og være avgjørende.

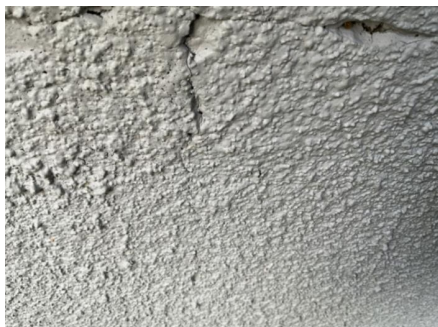
- Grunnmuren har sprekkdannelser.

- Påvist riss/sprekker i mur. Når det oppstår sprekker i puss/mur vil vannbelastningen og faren for frostskafer øke. Skrå sprekker/riss er et symptom på setninger. Horisontal sprekke/riss i grunnmur skyldes sannsynligvis innpressing av kjellervegg. Anbefaler å følge med på videre utvikling.

- Lokal utbedring må utføres for å lukke avviket. Dog anbefalt å følge med på videre utvikling.

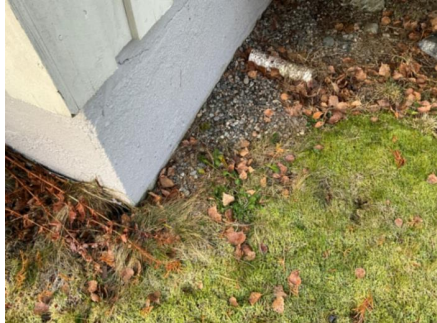
- Terrenget har stedvis ikke fall fra grunnmuren, dette kan føre til unødig fuktbelastning mot grunnmuren. Det er viktig at terrenget heller riktig i områder ved grunnmuren. Overflatevann skal hurtigst mulig vekk for å unngå unødvendige fuktbelastninger på utvendig fuksikring og drenering.

- Justering av terreng rundt boligen anbefales for å sikre avrenning bort fra grunnmuren. Uten tiltak kan vann samle seg nær bygningen, noe som øker risikoen for fuktinntregning og fuktskader.
