Orreveien 3B, 1870 ØRJE

**Ørje - 1/2 - part av vertikaldelt to-mannsbolig. Innholdsrik bolig m bl.a 4 soverom. Garasje.**

# Tilstandsrapport

Befaringsdato: 04.12.2024

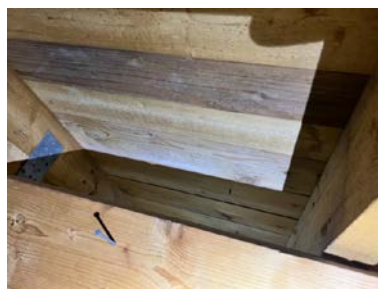
TG 2: Det er påvist fuktskjolder i undertak/takkonstruksjon. Påvist fuktskjolder i undertaket rundt pipe. Ikke fuktig på befaringsdagen, dog ingen garantier for tetthet. Påvist kondensering i undertaket på loftet, trolig som følge av at lufterør er feilmontert.

Også påvist skjolder på gips mellom enheter, som kan skyldes kondensering. Registrert områder med muggsopp/svertesopp i undertaket på loftet. Årsak er trolig fordi det er for fuktig på loftet, fra boligen kommer fuktig luft opp på loftet, som kjøles ned.

- Andre tiltak:
  - Undertaket rundt pipen bør inspiseres og tettes ved behov for å unngå lekkasjer. Feilmontert lufterør må rettes opp for å redusere risikoen for kondensering. årsak til muggsopp og svertesopp bør fjernes, og luftingen på loftet må forbedres for å sikre tilstrekkelig ventilasjon. Uten tiltak kan fuktproblemer forverres, noe som kan føre til ytterligere muggvekst, svekkelse av konstruksjonen og redusert levetid for undertaket.

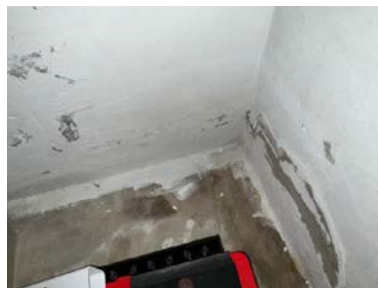
Gulvet er av betong. Veggene har panel og betong/mur. Hulltaking er foretatt, og det er påvist avvik i konstruksjonen. Hulltaking er foretatt i soverom.

Fuktkvotemåling (vekt%) i konstruksjonen ble målt til 22. Innforede kjellervegger anses som en risikokonstruksjon, hvor kontroll ikke er mulig uten å gjøre inngrep. Det ble foretatt hulltaking på ett utvalgt sted. Takstmannen ønsker å informere om risikoen i områdene som ikke er inspisert. Punktet må sees i sammenheng med 'Drenering' TG 2: Det er gjennom hulltaking påvist høyt fuktnivå inne i trekonstruksjonen i hulltakingen, men ikke påvist fuktskader i dette området. Høy luftfuktighet kan over tid føre til muggvekst eller sverting av materialer. Samtidig kan materialer og konstruksjoner bli ødelagt. Det er påvist indikasjoner på noe fuktgjennomtrenging i kjellergulv. Det er påvist indikasjoner på noe fuktgjennomtrenging inn i kjellermur. Påvist og målt ca. 22 vektprosent i vegg ved hulltaking. Treverk skal ha fuktinnhold lavere enn 15 vektprosent. I treverk med fuktighet over 17 vektprosent, øker faren for råte og muggsoppvekst. Registrert plast i utforede vegger i kjeller. Frem til 1990-tallet satt man ofte inn en fuktsperre av plast. Den skulle stoppe fukten fra å nå den innvendige kledningen og rommet. Denne typen konstruksjon er nå ansett som en risikokonstruksjon og er ikke anbefalt løsning. Takstmannen gjorde fuktsøk direkte på grunnmursvegger ved hjelp av ett Protimeter, påvist unormale verdier. Også påvist salt-/kalkutslag på vegger, som er tegn/indikasjon på fuktvandring i vegger. Det er ikke montert fuktsperre eller lagt isolasjon mot grunnen, det må derfor påregnes fukt fra grunnen.

- Det påviste fuktnivå gir grunn til å overvåke konstruksjonen jevnlig for å se utvikling over tid, og eventuelt foreta tiltak for å unngå fuktskader.

- Takstmannen anbefaler at det gjennomføres ytterligere undersøkelser og foretas utbedringer. Takstmannen anbefaler at innforede vegger mot terreng rives for å forhindre videre skadeutvikling. Med tanke på alder til drenering, bør ikke murvegger kles inn, men heller ha så god luftsirkulasjon som mulig for å forhindre fuktskader.

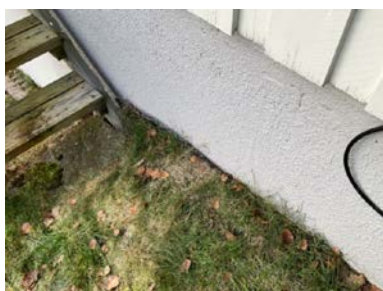
fuktverdier i vegger i underetasje, som er tegn på at dreneringen har begrenset effekt.

- Det må foretas nærmere undersøkelser, det kan ikke utelukkes behov for tiltak.
- Overvåk tilstanden jevnlig. For å få tilstandsgrad 0 eller 1 må dreneringen skiftes ut, men tidspunktet for når dette er nødvendig er vanskelig å si noe om. Bruken av underetg/kjeller vil og være avgjørende.

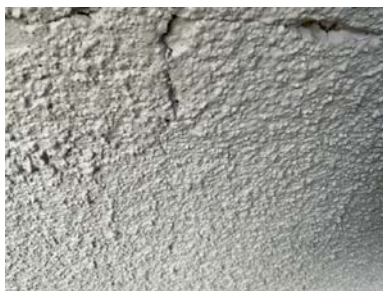
## TG 2 Grunnmur og fundamenter

TG 2: Grunnmuren har sprekkdannelse. Påvist riss/sprekker i mur. Når det oppstår

sprekker i puss/mur vil vannbelastningen og faren for frostskafer øke. Skrå sprekker/riss er et symptom på setninger. Horisontal sprekk/riss i grunnmur skyldes sannsynligvis innpressing av kjellervegg. Anbefaler å følge med på videre utvikling. Konsekvens/tiltak: Lokal utbedring må utføres for å lukke avviket. Dog anbefalt å følge med på videre utvikling.

- Lokal utbedring må utføres for å lukke avviket. Dog anbefalt å følge med på videre utvikling.

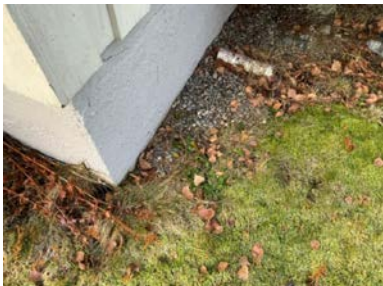
## TG 2 Terrengforhold

TG 2: Det er påvist dårlig fall eller flatt terreng inn mot grunnmur og dermed muligheter for større vannansamlinger. Terrengtet har stedvis ikke fall fra grunnmuren, dette kan føre til unødig fuktbelastning mot grunnmuren. Det er viktig at terrengtet heller riktig i områder ved grunnmuren. Overflatevann skal hurtigst mulig vekk for å unngå unødvendige fuktbelastninger på utvendig fuktsikring og drenering.

- Justering av terreng rundt boligen anbefales for å sikre avrenning bort fra grunnmuren. Uten tiltak kan vann samle seg nær bygningen, noe som øker risikoen for fuktinntregning og fuktskader.
