# Burmavegen 16 4130 HJELMELAND

## Tilstandsrapport Eierskifte

Boligtype: Enebolig

Byggeår: 1900

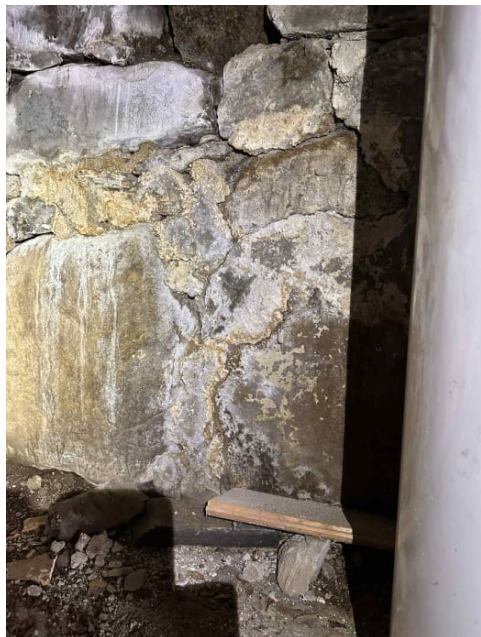
### 6.1 Drenering

På bakgrunn i byggeåret er det ikke etablert drenering og grunnmursplast. Grunnmursplast ble først tatt i bruk på 70-tallet.

Det registreres fuktighet i krypkjeller som tyder på vanninntegning.

Anbefaler å drenere / etablere grunnmursplast kjeller bør holdes under observasjon, Lagring av varer bør unngås og god utlufting ivaretas. se punkt "krypkjeller" for mer info.

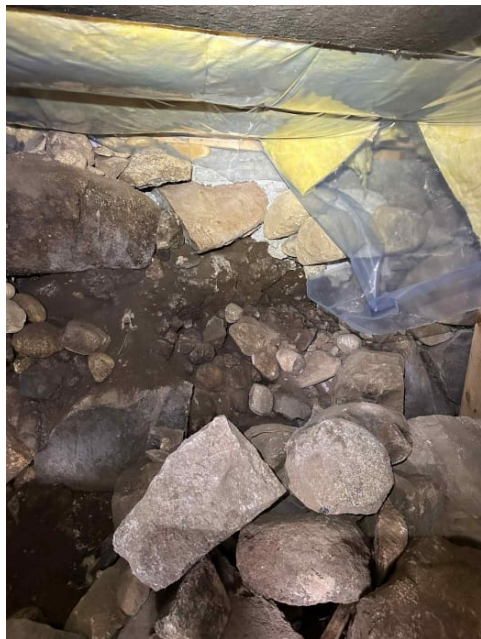
### 6.2 Grunnmur og fundament

Det registreres stedvis løse steiner i grunnmuren / fundament.

| Er det påvist sprekker/riss eller skader? | Ja |

| Det anbefales å foreta en gjenpussing / sikring av sprekker i grunnmur, slik at forholdet kan observeres over tid, med tanke på om dette er under utvikling eller er stabilt.<br><br>Løpende observasjoner anbefales for å bekrefte eller avkrefte en negativ utvikling. | |

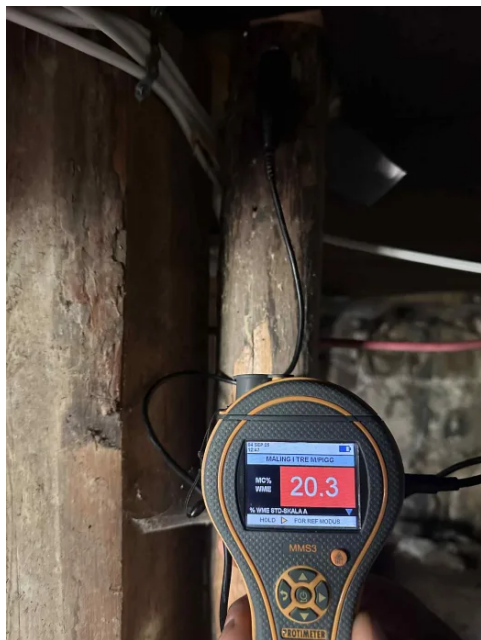
## 6.3 Krypkjeller

| Det er ikke etablert noen fuktsperre i form av plast på bakken i krypkjeller, det er fall på terreng inn mot grunnmuren slik at fuktbelastningen på muren og krypkjelleren blir stor og det registreres innsig av vann i krypkjeller.<br><br>Det registreres tegn etter borebiller og muselort. | |

Utvendig terreng må ha fall fra grunnmuren for å sikre god avrenning av overflatevann, drenerende tiltak i terrenget for å lede overflatevann vekk fra boligen, det anbefales å etablere plast mot grunn og god ventilasjon for å redusere luftfuktigheten i rommet.

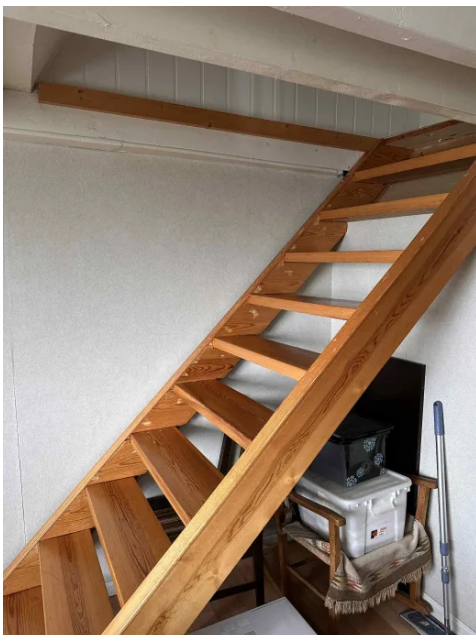
## 6.16 Trapp

Trappen mangler rekkverk, håndløper langs vegg og åpninger i trinn er over 10 cm.

Anbefaler å montere mangler rekkverk, håndløper langs vegg og minske åpninger mellom trinn til max 10 cm.

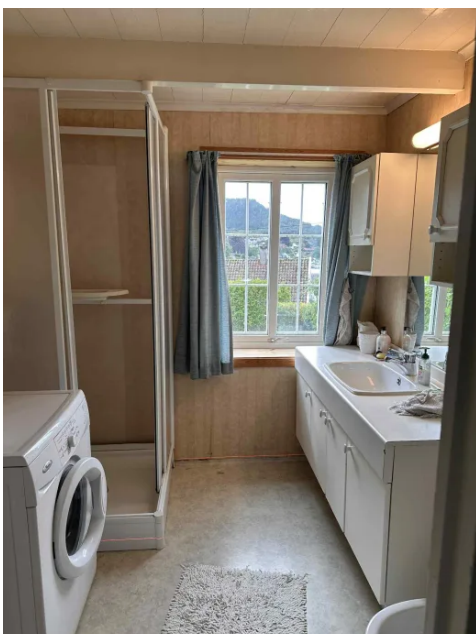
## 6.22 Våtrom: Bad

Belegg på gulv og tapet på vegger. Det er etablert vask, toalett, dusjkabinett og opplegg for vaskemaskin. TG-3 pga. Ikke tilfredstillende fall til sluk, manglende tettesjikt i våtsoner (vegger), vindu er plassert våtzone, manglende mekanisk avtrekk og manglende tilluft til bad (vindu uten luftespalte)

| Det er behov for totalrenovering av våtrommet! | |

Anbefaler å renovere badet med ny slukløsning, flyte tilstrekkelig fall til sluk, nytt tettesjikt i våtsoner, nytt mekanisk avtrekk, etablere tilluft og nye baderomsmøbler.
