Tilstandsrapport

📍 Dælenengata 40 A, 0567 OSLO

gnr. 225, bnr. 73

Befaringsdato: 10.07.2024

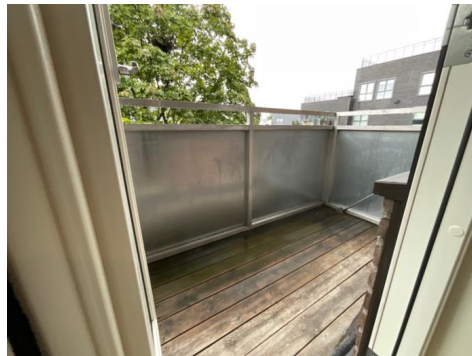
TG 2 Balkonger, terrasser og rom under balkonger

- Det er værslitt/oppsprukket trevirke/trepaneler.

- Det må foretas tiltak for å lukke avviket.

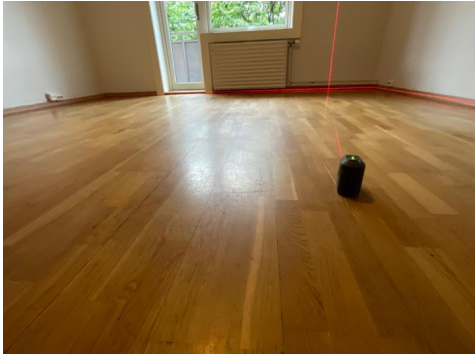
- Målt høydeforskjell på over 15 mm gjennom hele rommet. Tilstandsgrad 2 gis med bakgrunn i standardens krav til godkjente måleavvik.

Nivellering stue/kjøkken, avvik ca. 15-30 mm., grener til TG3

- For å få tilstandsgrad 0 eller 1 må høydeforskjeller rettes opp. Ytterligere undersøkelser må foretas for å få kartlagt omfanget for utbedring.

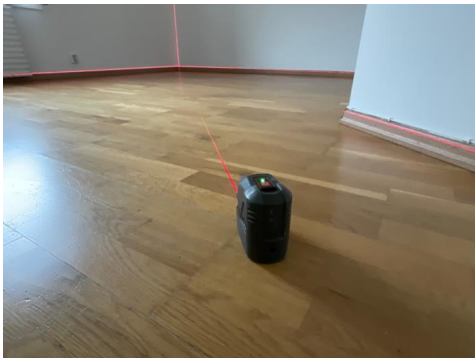
Nivellering soverom, avvik ca. 10-20 mm

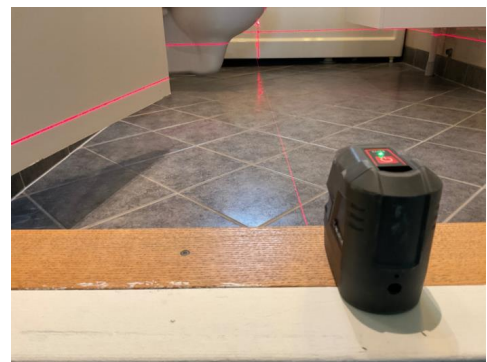
TG 2 Overflater Gulv

- Det er påvist at noen fliser har bom (hulrom under).

- Gjennomføre ytterligere undersøkelser og foreta utbedring av skade.

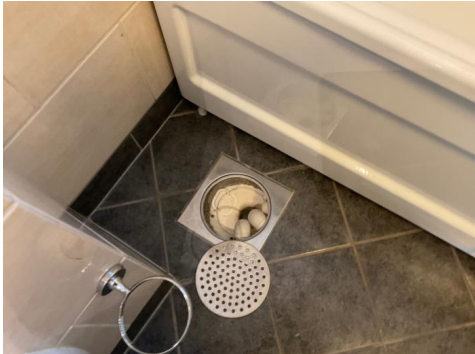
TG 2 Sluk, membran og tettesjikt

- Mer enn halvparten av forventet brukstid er passert på membranløsningen.

- Overvåk tilstanden jevnlig. For å få tilstandsgrad 0 eller 1 må tettesjiktet skiftes ut, men tidspunktet for når dette er nødvendig er vanskelig å si noe om.

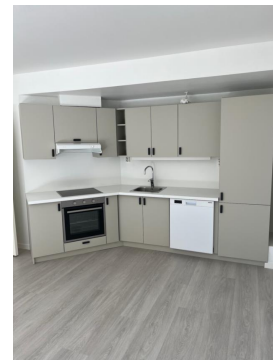
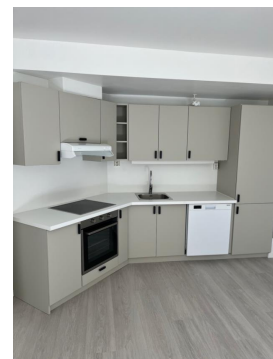
! TG 2 Overflater og innredning

- Det er påvist skader/fuktskjolder i kjøkkengulvet.

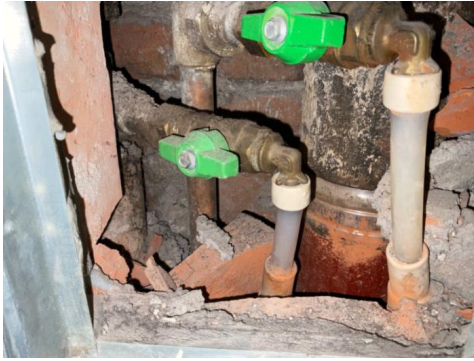
! TG 2 Vannledninger - 2

- Mer enn halvparten av forventet brukstid er passert på innvendige vannledninger.

- Tidspunkt for utskiftning av vannledninger nærmer seg.
- I forbindelse med oppgradering av våtrom vil det være naturlig med utskiftning av rør.

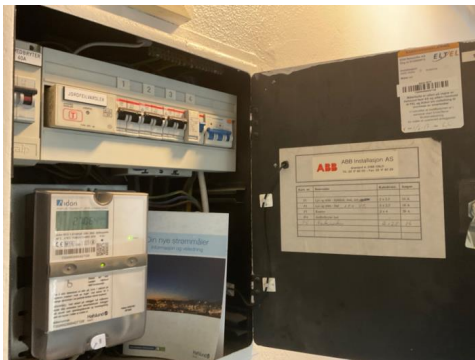
TG 2 Elektrisk anlegg

12. Foreta en helhetsvurdering av det elektriske anlegget, dets alder, allmenne tilstand og fare for liv og helse. Bør det elektriske anlegget ha en utvidet el-kontroll?

Ja Det anbefales at anlegget kontrolleres av autorisert foretak.
