Tilstandsrapport

Tomannsbolig

Lokstallstien 13 , 7870 GRONG

Befaringsdato: 09.04.2026

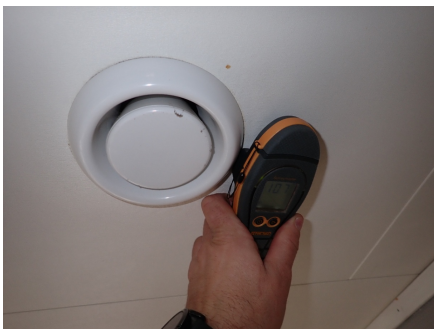
Det registreres utbuling i takess ved ventil på kjøkken. Ingen avvik registrert ved fuktsøk i det aktuelle område under befaringen.

Ingen symptomer på fukt rundt ventil i tak på kjøkken.

- Det må gjennomføres ytterligere undersøkelser.

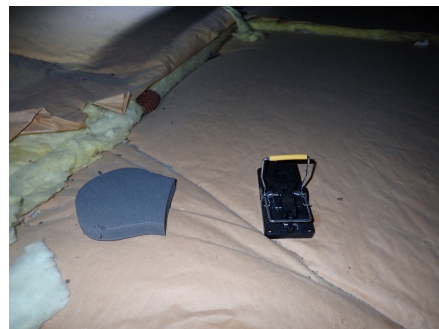
- Det er registrert symptom på aktivitet fra skadedyr.

Tegn til museaktivitet på loft.

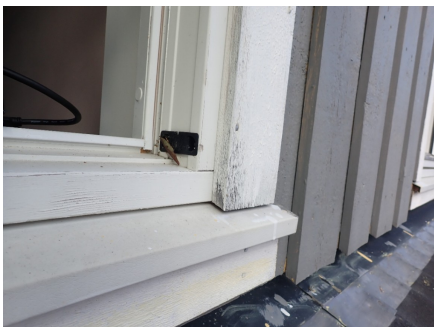
Enkelte dekkbord og omrammingsbord rundt vinduer bør rengjøres og overflatebehandles.

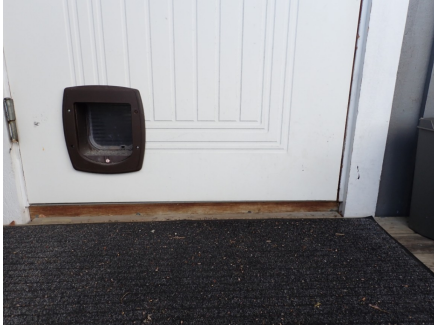
- Det er påvist avvik rundt innsetningsdetaljer.
- Det er påvist dører som er vanskelig å åpne eller lukke.

Det mangler beslag under dørterskler

- Det bør gjøres tiltak for å lukke avviket.

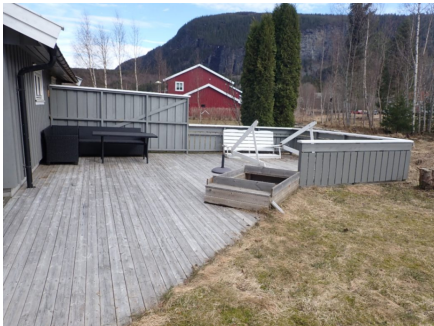
- Konstruksjonene har omfattende skjevheter.

Store skjevheter i terrasser / markterrasser.

Skjevheter må utbedres.

Kostnadsestimat: 20 000 - 100 000

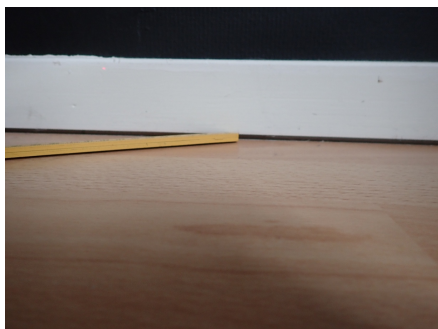
Det er enkelte sprekker mellom gulv og gulvlist.

Sprekk mellom gulv og gulvlist.

- Det må foretas tiltak for å lukke avviket.

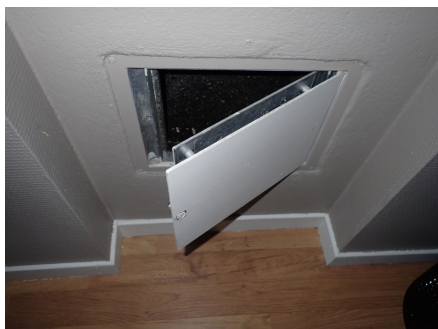
- Det er påvist brennbart materiale nærmere enn 300 mm fra sotluke/feieluke.

Avstand fra sotluke til brennbart materiale er for liten. Sotlukestein er ikke montert.

- Det må foretas tiltak for å lukke avviket.

Kostnadsestimat: Under 20 000

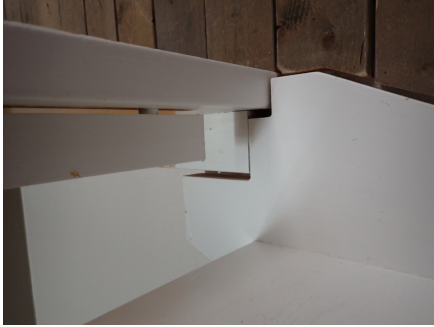
- Det er påvist dårlig festing av trapp, noe bevegelse i trappen.

Dårlig / mangelfull innfesting av trappevange.

- Innfestingen av trappen bør undersøkes nærmere og foreta nødvendige tiltak.

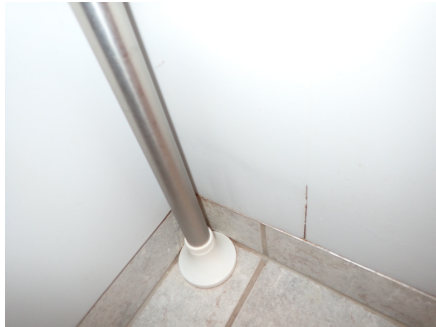
- Det er registrert synlige tegn på fukt-/råteskader.

Avviket gjelder våtromsplater på vegger.

Fuktskader i nedre deler av våtromsplater i våtsone.

Det må monteres nye våtromsplater.

Kostnadsestimat: 20 000 - 100 000

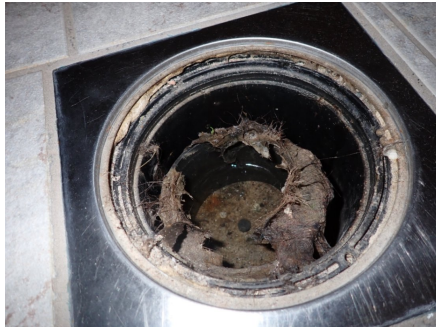
- Det er påvist mangelfull/feil utførelse rundt rørgjennomføringer e.l. som gir fare for fukt i konstruksjonen i våtsone.
- Membran kan ikke konstateres (ikke synlig og det foreligger heller ikke dokumentasjon).
- Mer enn halvparten av forventet brukstid er passert på membranløsningen.

Plastsluk i dusjsonen.

- Andre tiltak:
- Det er viktig å merke seg at levetiden til en membran varierer basert på kvalitet, installasjon og bruk. Eldre membraner kan bli sprø og sprekke opp, noe som fører til at de mister sin vanntettende funksjon. Dette kan resultere i vannlekkasjer gjennom vegger og gulv og fuktskader.
- Det må foretas lokale tiltak for å utbedre utettheter på våtrommet.

Hyppig renhold og kontroll av sluk må utføres for å sikre god avrenning i slukpotta.

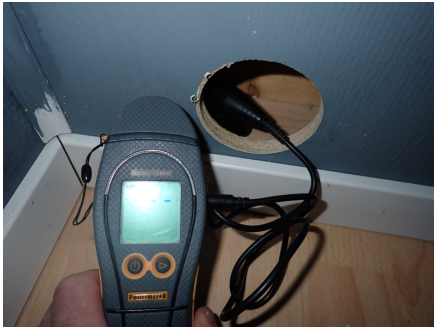
Hulltaking er foretatt uten å påvise unormale forhold. Hulltaking er foretatt i soverom mot dusjsonen. Fuktkvotemåling (vekt%) i konstruksjonen ble målt til 0.

Ingen symptomer på skadelig fukt i hulltakingen

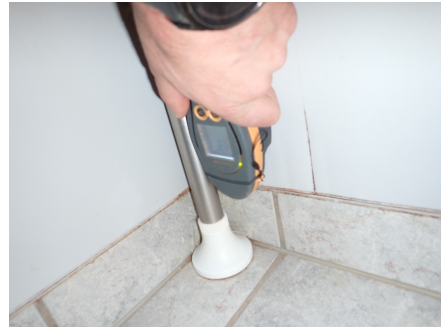
Det er synlige fuktskader i våtromsplater.

Ingen avvik ved fuktsøk i områder med fuktskader i våtromsplater.

Viser til "vegger og himlinger"

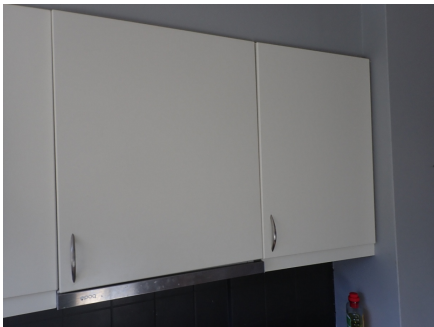
Dårlig tilpassing av skapdør / avtrekksvifte.

Avviket bør lukkes for god funksjon.

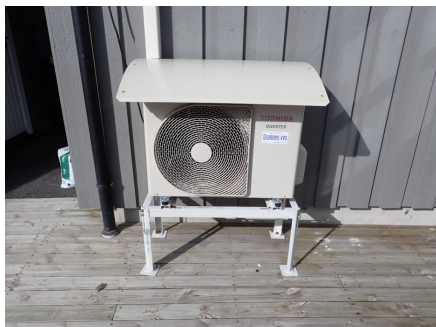
Kondensvann fra varmepumpe bør ledes vekk fra bygningen på en kontrollert måte.

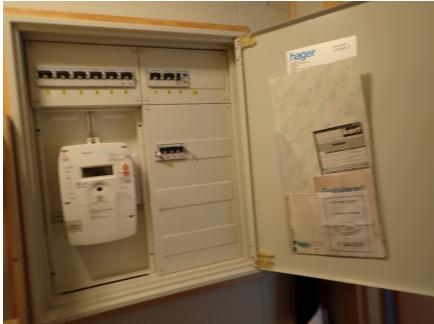
Sikringskap med automatsikringer og automatisk strømmåler.

Ja Det anbefales en utvidet el-kontroll pga. mangelfull dokumentasjon. Kursfortegnelse må fremskaffes.

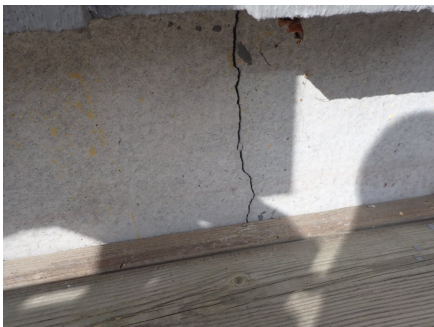
Det er enkelte sprekker i plater på grunnmur. Disse bør tettes med masse egnet til formålet for å hindre frostska-

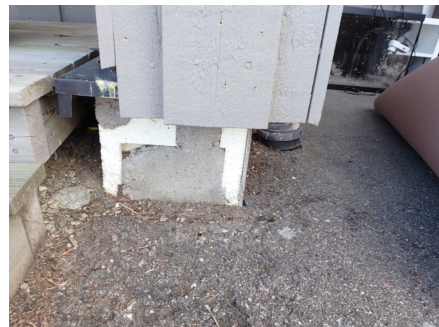
Åpen isopor ved inngangspartiet bør tildekkes.
