Tilstandsrapport

Tomannsbolig

Brinken 36 A, 4630 KRISTIANSAND S

Rapportdato: 06.05.2026

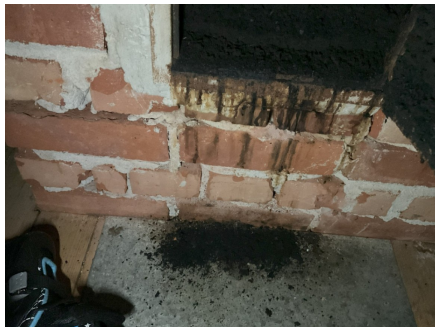
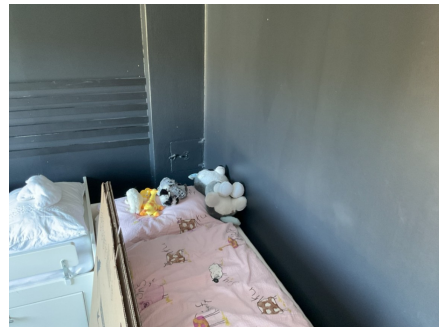
! TG 2 Rom Under Terreng

Åpen betongmur i bodmot tilbakeflytting del av underetasjen. Visuelt er det registrert partier med løs puss/kalkutslag på pussede overflater som indikerer symptomer på inntregning av fukt på ett tidligere tidspunkt.

- Det er påvist indikasjoner på noe fuktgjennomtrenging i kjellergulv.

Visuelt er det registrert partier med løs puss/kalkutslag på pussede overflater som indikerer symptomer på inntregning av fukt på ett tidligere tidspunkt.

Slik tilstand vurderes normalt ikke å medføre direkte helseisiko når det ikke foreligger forhøyet fukt eller aktiv muggvekst. Dersom fuktproblematikken utvikler seg over tid, kan det imidlertid øke risiko for mikrobiell vekst

- Det påviste fuktnivå gir grunn til å overvåke konstruksjonen jevnlig for å se utvikling over tid, og eventuelt foreta tiltak for å unngå fuktskader.

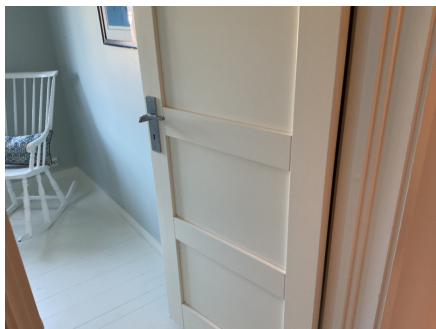
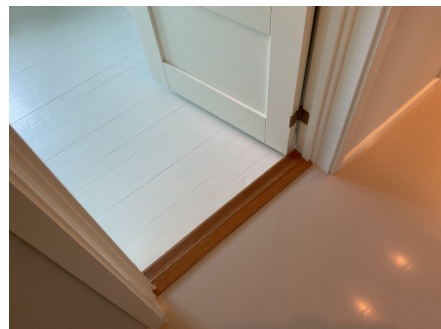
TG 2 Innvendige dører - 1

- Enkelte av innvendige dører har en del slitasje.
- Det er avvik:

Det er registrert skade på overflaten av den innvendige døren mot bad, i form av riper, merker/avflassing av maling.

Skaden har i hovedsak estetisk betydning og påvirker ikke funksjonen, men det kan være behov for overflatebehandling eller utskifting ved videre slitasje.

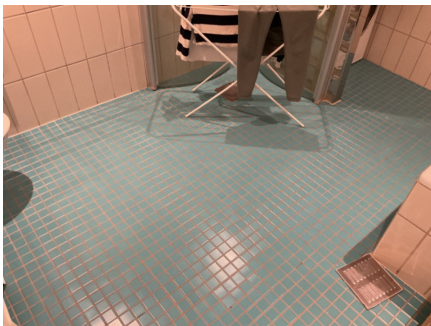
TE2 Overflater vegger og himling

- Det er påvist at flisfuger har riss/sprekker.

På befaringstidspunktet ble det registrert forhøyede fuktverdier ved bruk av Protimeter Fuktøk på overflater i dusjsonen, fra blandebatteri og ned til gulv. Fuktverdiene avtok gradvis utover, og ca. 100 cm utenfor dusjveggene ble det ikke registrert tilsvarende forhøyede verdier. Målingene i dusjsonen var betydelig høyere i nedre sjikt sammenlignet med øvrige overflater på badet. Eier opplyser at dusjen var i bruk like før befaringstidspunktet, noe som kan ha påvirket måleresultatene.

Det er registrert avskalling av fugemasse i dusjsonen, samt mindre riss i glasuren på flere fliser i våtrommet. Rissene er begrenset, men visuelt synlige. Skader i fuger og overflatebehandling kan redusere flisenes beskyttelse mot fuktinntrenging til bakenforliggende sjikt, og kan på sikt medføre risiko for fuktopptak i underliggende konstruksjon. Utbedring anbefales for å sikre tett overflate og redusere risiko for videre forringelse i våtsonen.

Avskalling av flisens overflate i dusjsone kan føre til at vann trenger inn bak flisene. Dette øker risikoen for fuktskader i underlaget, inkludert svikt i membranen dersom den er skadet eller mangelfull, risiko for at fliser løsner eller sprekker ytterligere og redusert levetid på våtrommet og behov for kostbare reparasjoner eller full rehabilitering.

- Fuger bør skiftes ut.
- Slike riss/sprekker kan indikere bakenforliggende fuktskader, og konstruksjonen bør observeres jevnlig for å vurdere utvikling.

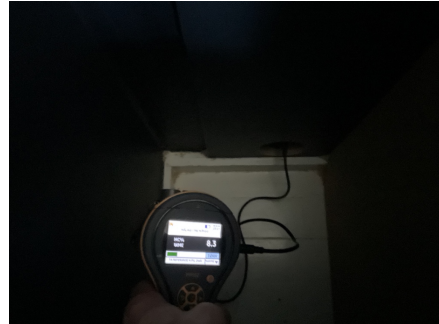
KJØKKEN

- Det er påvist skader på overflater/kjøkkeninnredning utover normal slitasjegrad.

Manglende vannføler for magnetisk avstegning av vanntilførelse ved eventuell lekkasje

Kjøkkenoverflatene har synlige merker, riper og områder med avskalling av maling. Skadene er estetiske og påvirker ikke funksjonaliteten, men kan gi et nedslitt inntrykk.

Kostnadsestimat: 20 000 - 100 000

Det anbefales å installere lekkasjesikringssystem med vannføler og automatisk avstengningsventil, spesielt på kjøkken og andre rom uten sluk, for å redusere risiko for vannskader og oppfylle krav fra forsikringsselskap og anbefalte bransjenormer.

Det anbefales overflatebehandling for å forbedre utseendet og forhindre ytterligere skade.
