Oppgradert og pen vertikaldelt tomannsbolig beliggende i ettertraktet boligområde! Svært solrikt

Tilstandsrapport

Befaringsdato: 28.04.2026

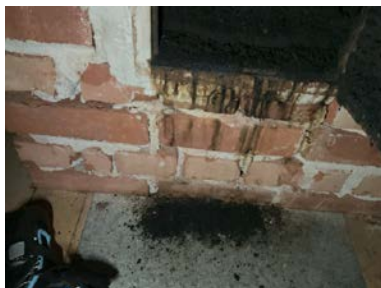
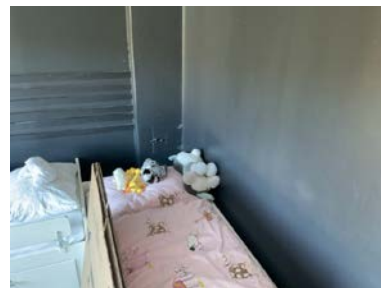
TG 3 Pipe og ildsted

Brennbart materiale i umiddelbar nærhet til feierluke, samt manglende ildfast plate og tilstoppet feierluke i underetasje, medfører redusert brannsikkerhet og begrenset mulighet for inspeksjon og tilsyn av skorsteinens innvendige tilstand. Dette kan øke risikoen for uoppdagede skader, sot-/tjærebegynnelse og brann, samt redusere effektiviteten av feiing og vedlikehold.

Kostnadsestimat: Under 20 000

- Det anbefales å montere ildfast plate under luker på pipe.
- Det må foretas tiltak for å lukke avviket.

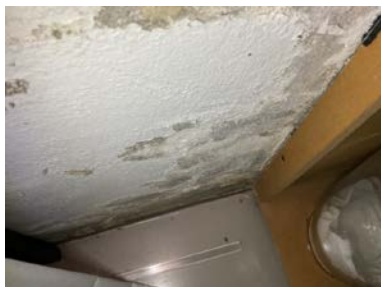
TG 2 Rom Under Terreng

- Det er påvist indikasjoner på noe fuktgjennomtrenging i kjellergulv.

Visuelt er det registrert partier med løs puss/kalkutslag på pussede overflater som indikerer symptomer på inntregning av fukt på ett tidligere tidspunkt.

Slik tilstand vurderes normalt ikke å medføre direkte helseisiko når det ikke foreligger forhøyet fukt eller aktiv muggvekst. Dersom fuktproblematikken utvikler seg over tid, kan det imidlertid øke risiko for mikrobiell vekst

- Det påviste fuktnivå gir grunn til å overvåke konstruksjonen jevnlig for å se utvikling over tid, og eventuelt foreta tiltak for å unngå fuktskader.

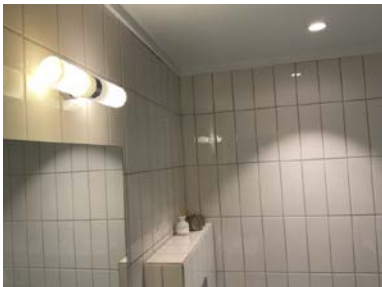
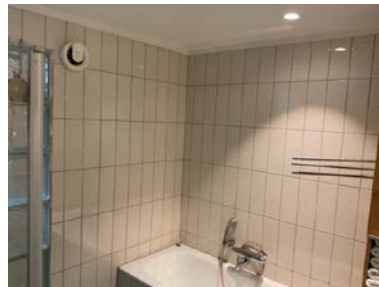
KJELLER > BAD

- Det er påvist at flisfuger har riss/sprekker.

På befaringstidspunktet ble det registrert forhøyede fuktverdier ved bruk av Protimeter Fuktsøk på overflater i dusjsonen, fra blandebatteri og ned til gulv. Fuktverdiene avtok gradvis utover, og ca. 100 cm utenfor dusjveggene ble det ikke registrert tilsvarende forhøyede verdier. Målingene i dusjsonen var betydelig høyere i nedre sjikt sammenlignet med øvrige overflater på badet. Eier opplyser at dusjen var i bruk like før befaringstidspunktet, noe som kan ha påvirket måleresultatene.

Avskalling av flisens overflate i dusjsone kan føre til at vann trenger inn bak flisene. Dette øker risikoen for fuktskader i underlaget, inkludert svikt i membranen dersom den er skadet eller mangelfull, risiko for at fliser løsner eller sprekker ytterligere og redusert levetid på våtrommet og behov for kostbare reparasjoner eller full rehabilitering.

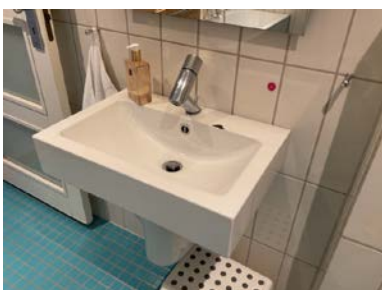
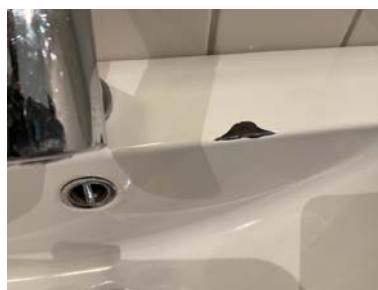
TG 2 Sanitærutstyr og innredning

- Riss er vanligvis overfladiske skader i servantens overflate eller glasur. Konsekvensene av riss er hovedsakelig kosmetiske.

Skadene bør følges opp. Ved forverring eller funksjonssvikt anbefales utskifting av servanten. Eventuell utskifting kan også vurderes av estetiske hensyn.

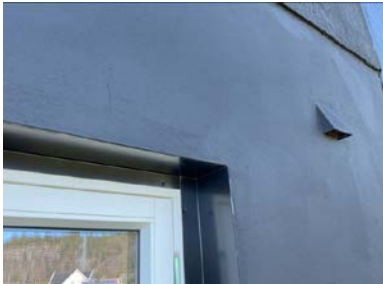
Mindre sprekker og riss i pusset murfasade kan over tid medføre inntrengning av fukt i konstruksjonen. Fukt kan transporteres videre innover i veggen og bidra til oppfukning av bakenforliggende materialer, noe som kan føre til nedbrytning, redusert isolasjonsevne og risiko for muggsopp og råteskader. Ved gjentatt fryse- og tinepåvirkning kan fukt i sprekkenes også gi frostspreng, som igjen kan føre til økte skader og videre oppsprekking av fasaden

- Lokal utbedring må utføres.
