# Tilstandsrapport

📍 Bakkemoen 69, 4735 EVJE

# gnr. 5, bnr. 90

Rapportdato: 13.03.2025

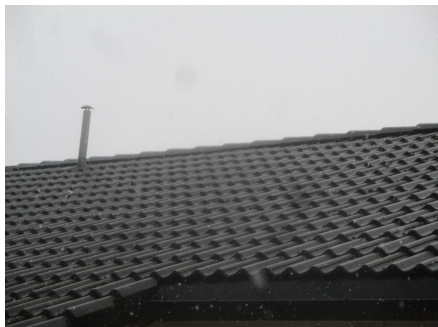
Taktekkingen er av nyere betongtakstein type dobbelkrum med gavlstien. Taket er besikket fra bakkenivå. Selve taksteinen har kun normal slitasje.

Deler av taktekingen.

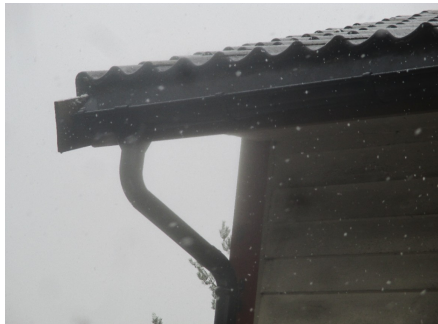
Nyere takrenner med tilhørende deler av stål.

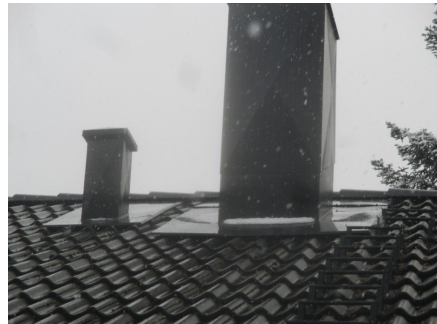
Pipe og luftehatt er helbeslått over tak

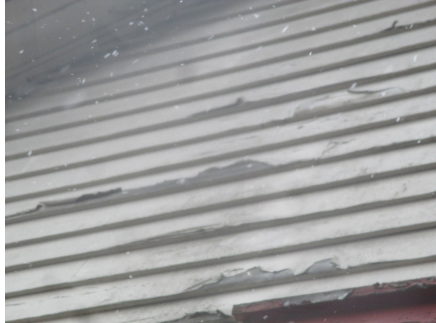
Slitt gavlvegg og maling har løsnet.

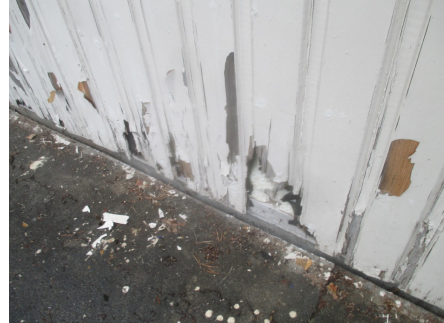
- Det er ingen eller liten lufting i nedre kant av kledning mot grunnmur.
- Det er påvist betydelige råteskader i bordkledningen.

Større råteskader på utfored grunnmur

- Råteskadet trekledning må skiftes ut.
- Det bør foretas tiltak for å bedre lufting av kledningen.

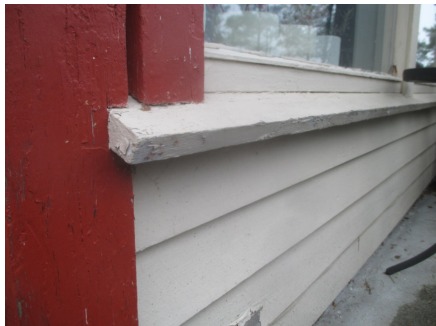
Deler av kledningen i hovedetasjen med tilhørende belistninger.

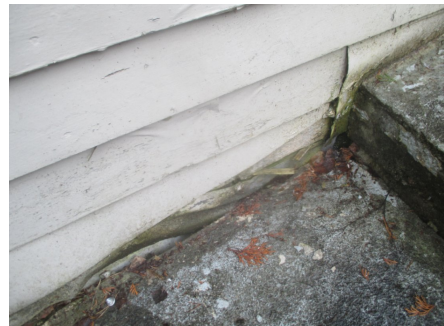
Fuktutsatt punkt i mot veranda.

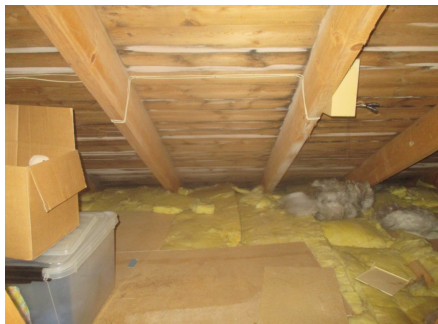
Undertaket av bord fungerer med dette avviket.

Bør åpnes opp for mer tilgang på luft i fra gesimser.

Bør åpnes opp ute i mot gesimsen der isolasjonen ligger helt opp til undertaket. Dette vil forbedre luftsirkulasjonen betraktelig

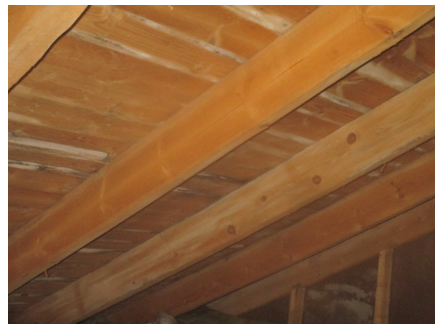
Deler av kaldtloftet.

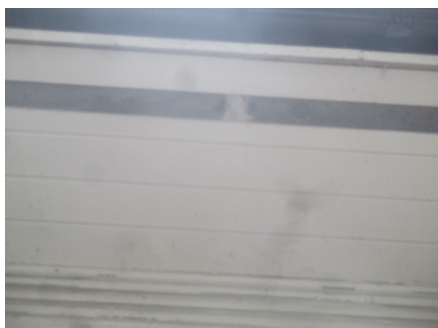
Luftespalter i gesimsen for tilgang på luft til kaldtloftet

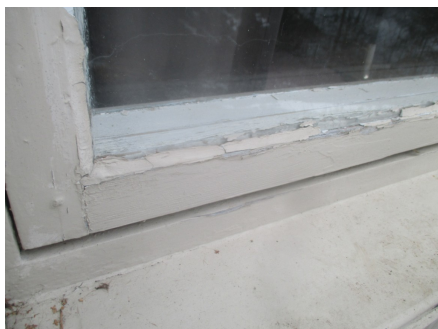
- Det er påvist noen glassruter som er punktert eller sprukne.
- Det er påvist tegn på innvendig kondensering av enkelte vindusglass.
- Karmene i vinduer er slitte og det er sprekker i treverket.

En god del utvendig vedlikehold må beregnes.

Det må beregnes en god del vedlikehold på vinduer og da spesielt på utvendig karm og ramme. Utskiftning av enkelte vinduer bør beregnes nå og på litt sikt. Gjennværende brukstid på enkelte vinduer ansees som begrenset.

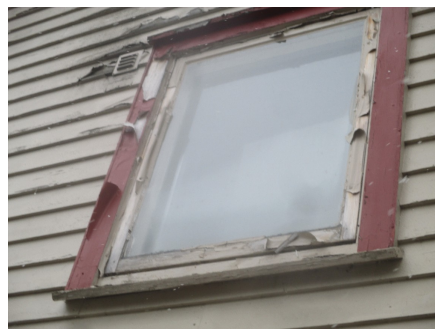
Maling har løsnet på flere vinduer.

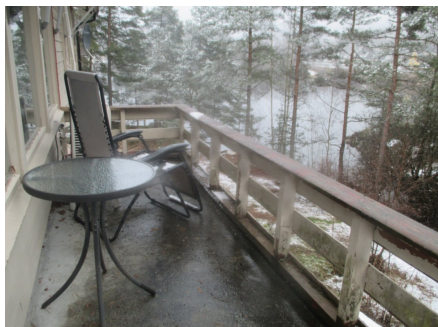
Deler av veranda

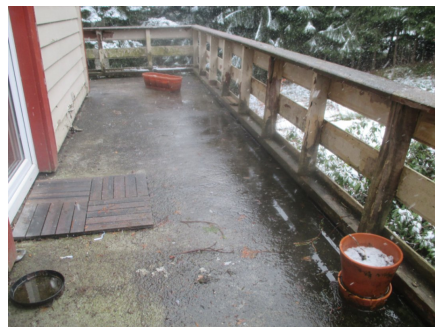
Rekkverket er slitt/skadet og har lav høyde. Har vært noe utsprengning av betong på undersiden som gjør at armeringsjern er blitt synlige.

Veranda på enden av bygget.

Nytt høyere rekkverk bør opprettes med tanke på sikkerhet og det bør pusses igjen på undersiden der armeringsjern er synlige.

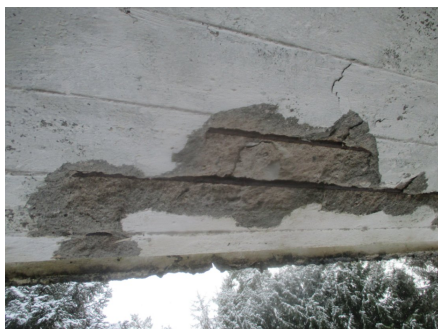
Synlig armeringsjern på undersiden av dekke.

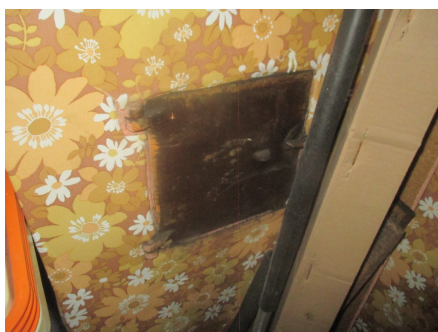
Sotluke i bod

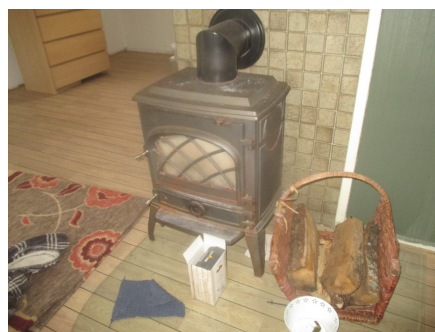
Vedovn i stue.

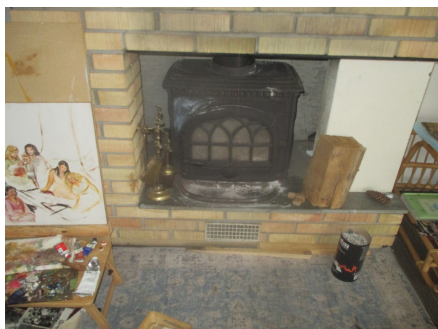
Vedovn er plassert i åpen peis i kjellerstue.

Ildfast plate må monteres foran vedovn i kjellerstue. (TG:3)

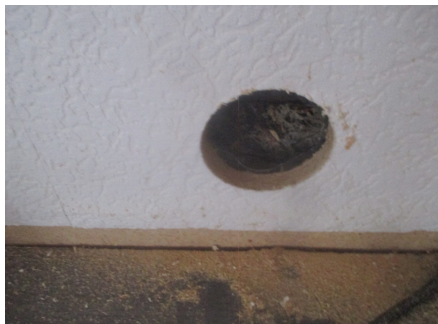
Hulltaking i kjellerstue

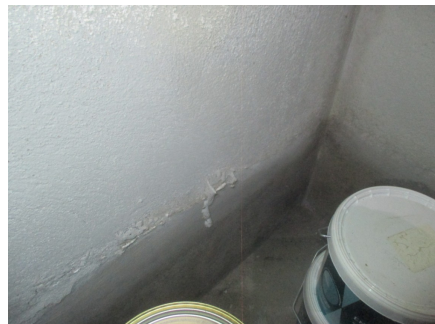
Noe fuktvandring ble registrert ved søk i nedre del av grunnmur og direkte på støpte gulv med en fuktighetsindikator.

Dette har sammenheng med at det ikke ble brukt fuktsperre (plast) under fundamenter i denne byggeperioden som gjør at det alltid vil kunne bli noe oppsug av jordfuktighet. En del "kjellerlukt" ble registrert.

Noe fuktvandring ved søk i nedre del av grunnmur og direkte på støpte gulv.

Det er viktig at ikke mer av grunnmur blir foret ut og lukket inne før årsaken til noe fuktighet er blitt utbedret.

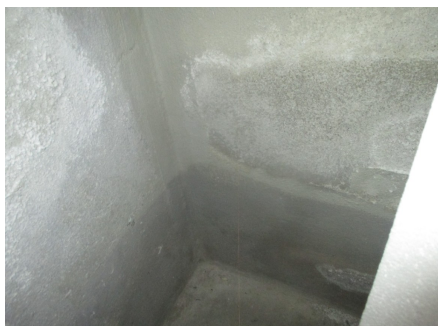
En del saluslag og fuktmerker i nedre del av grunnmur.

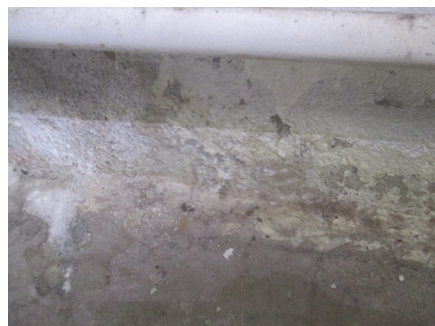
Fuktvandring

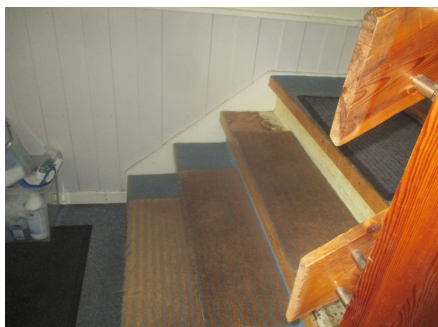
Skulle vært en håndløper på begge sider av trappeløpet i forhold til dagens krav med tanke på sikkerhet. Noe slitte/skadet overflater i enkelte trappetrinn.

Trapp til hovedetasjen.

- Tiltak:
- Håndløper bør monteres, men det var ikke krav på byggetidspunktet.

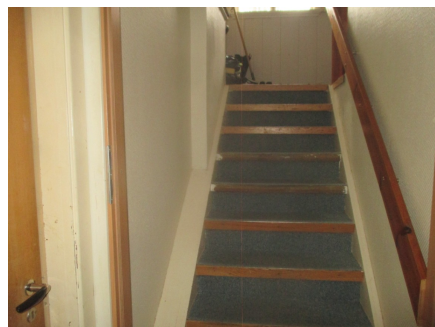
Trapp til underetasjen.

Noe oppgraderinger av overflater i trappetrinn bør vurderes.

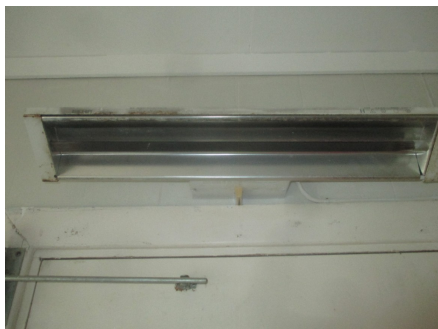
Eldre sråleovn som varmekilde.

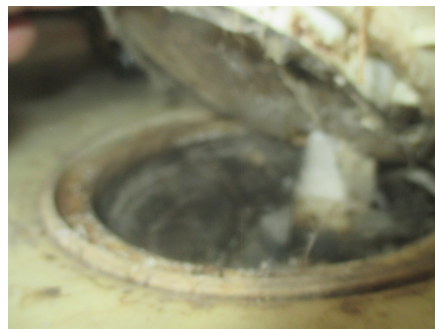
Eldre slitte overflater og gulvet vil ikke kunne holde tett ved en lekkasje og dermed følgeskader.

Sluk under dusjkabinett

- Våtrommet må totalrenoveres. Alle forhold med tettesjikt, våtsone, sluk m.m. må dokumenteres.

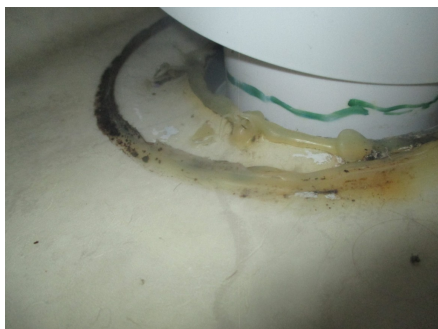
Er nå åpning i gulvet etter at nytt toalett ble montert

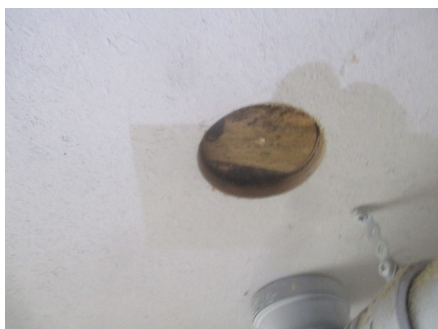
Hulltaking er foretatt i underliggende himling på vaskerommet, uten å påvise unormale forhold. Måleresultat: 8,3 vektprosent.

Hulltaking i himling på vaskerommet

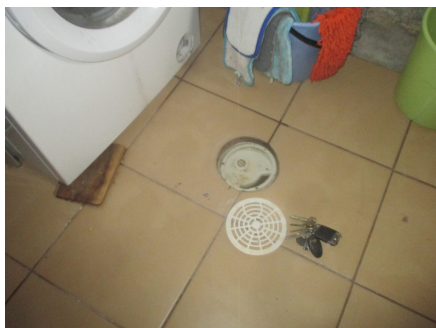
Lagt noe fliser på deler av gulvet uten noen form for membran. Ingen fuktsikring i overgang gulv og vegg i mot gangen.  
Se også punkt rom under terreng.

Deler av gulvet.

- Våtrommet må totalrenoveres. Alle forhold med tettesjikt, våtsone, sluk m.m. må dokumenteres.

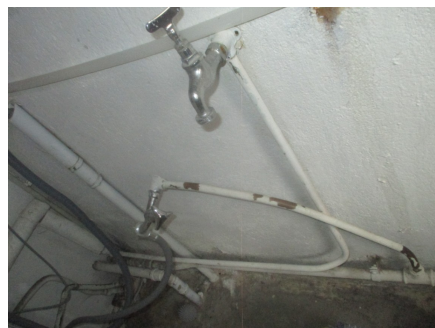
Eldre slitt vvs opplegg

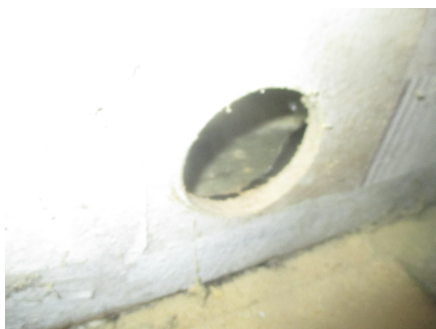
Hulltaking er foretatt mot gangen, uten å påvise unormale forhold. Måleresultat: 9,8 vektprosent.

Hulltaking mot gangen.

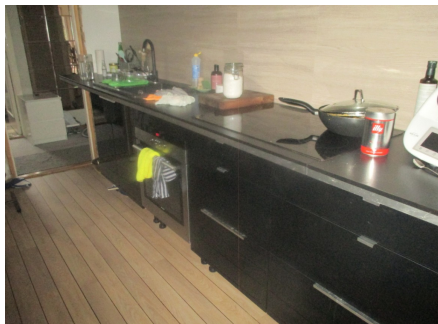
Malt slett himling, laminatgulv og malt glassfibertapet på vegger.  
Innredning med slette sorte fronter. Sökkelfronter mangler.

Deler av innredningen.

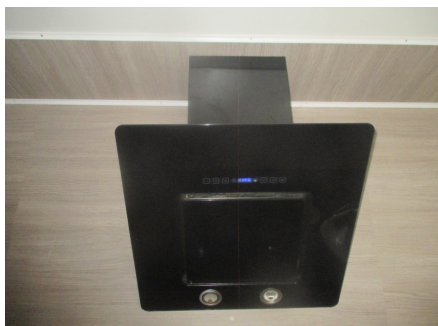
Det er kjøkkenventilator med avtrekk ut.

Ventilator.

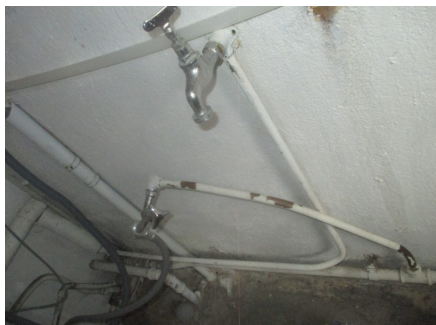
Eldre kobberrør.

- Tidspunkt for utskiftning av vannledninger nærmer seg.
- Det er ikke behov for utbedringstiltak siden anlegget fungerer i dag, men ut ifra alder kan skader plutselig oppstå på eldre anlegg.
- I forbindelse med oppgradering av våtrom vil det være naturlig med utskiftning av rør.

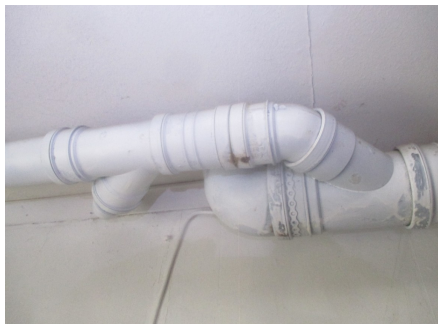
Plastrør i himling på vaskerommet

- Det er ikke behov for utbedringstiltak siden anlegget fungerer i dag, men ut ifra alder kan skader plutselig oppstå på eldre anlegg.
- I forbindelse med oppgradering av våtrom vil det være naturlig med utskiftning av rør.
- Tidspunkt for utskiftning av avløpsrør nærmer seg.

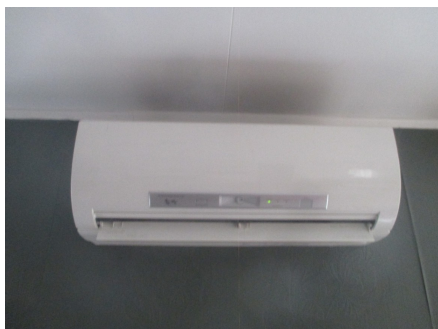
Varmepumpe i stue

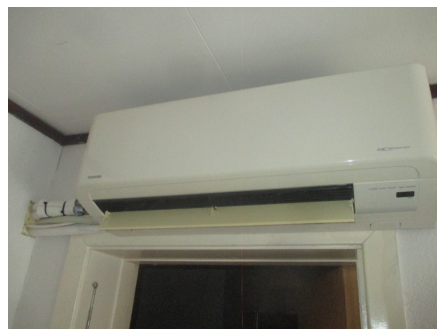
Varmepumpe i kjellerstue

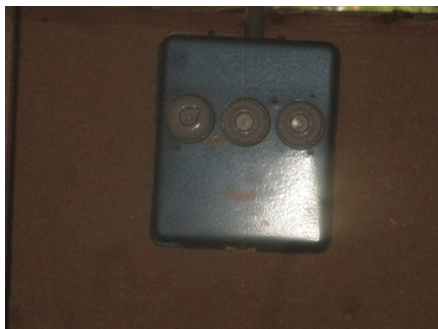
Sikringsskapet er plassert i gangen hovedetasjen og har skrusikringer med merkede kurser. Det meste av anlegget er i fra byggeåret og har ingen åpenbare synlige skader/feil.

Inntakssikringer på kaldtloftet

Ja En gjennomgang av eldre anlegg av fagfolk ved jevne mellomrom anbefales.

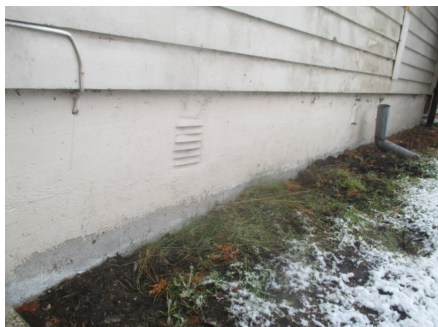
Bygningen har betonggrunnmur og antar at det er støpte stripefundamenter under grunnmur som var mest vanlig i denne byggeperioden.

Deler av grunnmur.
