# Tilstandsrapport

Enebolig

Rogneveien 4, 1940 BJØRKELANGEN

Befaringsdato: 02.10.2025

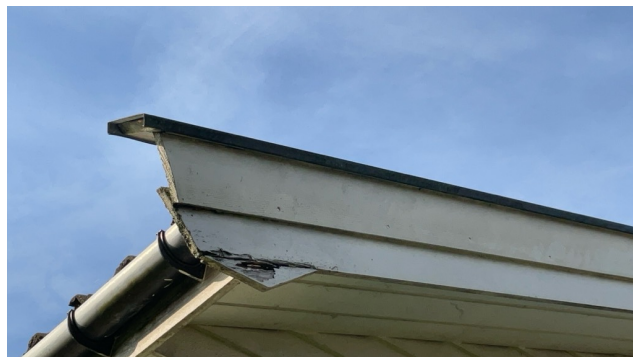
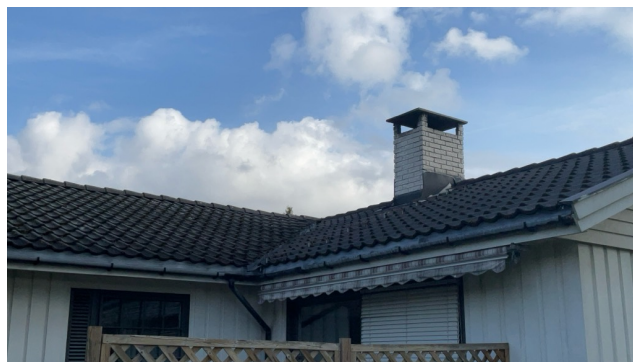
Det er tegn på lekkasjer fra taktekkingen stedvis (synlig på loftet).  
Det er værslitasje/skader på vindskier.

- Tidspunkt for utskiftning av undertak nærmer seg.
- Når taktekking og undertak begynner å bli gamle, øker risikoen for lekkasjer, noe som kan føre til omfattende og kostbare reparasjoner av underliggende konstruksjoner dersom en ikke foretar tiltak på konstruksjonene før dette oppstår.
- Tidspunkt for utskiftning av taktekking nærmer seg.

Taktekkingen må utbedres/skiftes ut i nær fremtid.

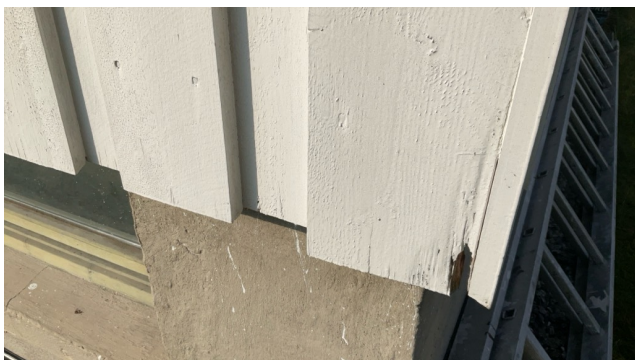
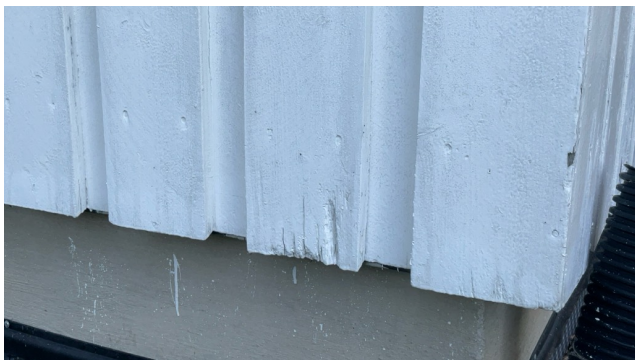
## ! TG 2 Veggkonstruksjon

- Det er ingen eller liten lufting i nedre kant av kledning mot grunnmur.
- Det er påvist spredte råteskader i bordkledningen.
- Det er værslitt/oppsprukket trevirke/trepaneler.

- Råteskadet trekledning må skiftes ut.
- Det bør foretas tiltak for å bedre lufting av kledningen.
- Lokal utbedring/utskiftning bør utføres.

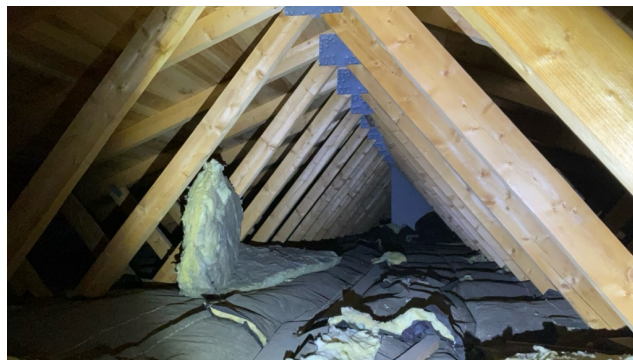
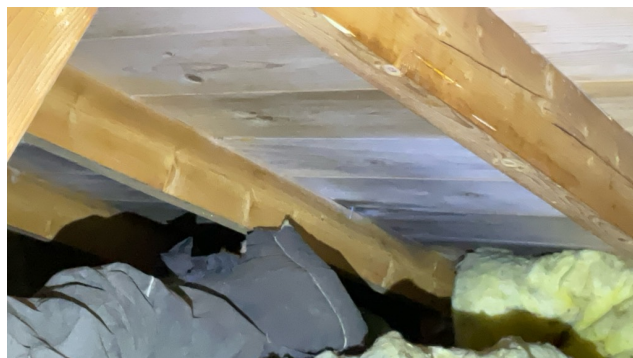
## ! TG 2 Takkonstruksjon/Loft

- Det er påvist fuktskjolder/skader i takkonstruksjonen.
- Undertaket er misfarget.

Det er tegn på lekkasjer fra taktekingen stedvis - det er vanskelig tilgang så ikke mulig å måle fuktighet der.

Det mangler vindsperre på gavlvegger som kan føre til inndriv av fuktighet/vann bak kledning og på loftet (kledningen har tydelige spor etter dette).

Tiltaket må sees i sammenheng med punktet om takteking.

Taktekingen må utbedres/skiftes ut i nær fremtid.

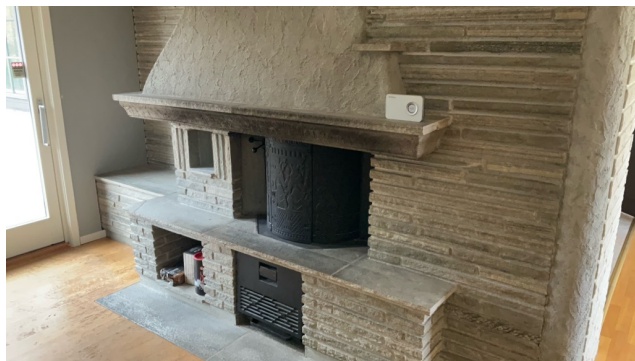
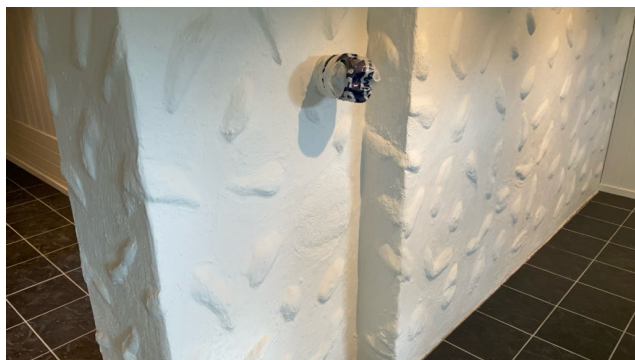
## ! TG 2 Rom Under Terreng

- Det er påvist indikasjoner på noe fuktgjennomtrenging i kjellergulv.
- Det er påvist indikasjoner på noe fuktgjennomtrenging inn i kjellermur.

Med overflatesøk med fuktindikator Protimeter MMS ble det påvist forhøyede fuktverdier stedvis nederst på grunnmur og stedvis i betonggulv i kjelleretasje.

Grunnmur og betonggulv mot grunn på bygninger fra denne byggetiden er normalt ikke fuksikret og kapilærsug av fukt kan forekomme.

Grunnmur fra denne byggetiden er normalt ikke isolert og det kan dermed dannes kondenspunkt i muren som igjen kan føre til fuktighet og fukskader.

Det må gjøres tiltak med fuksikring av kjelleretasjen for å lukke avviket.

Det må gjøres tiltak med utvendig isolering for å hindre kondensdannelse i grunnmuren.

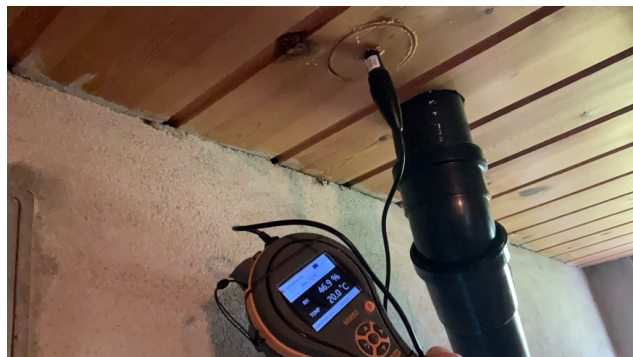
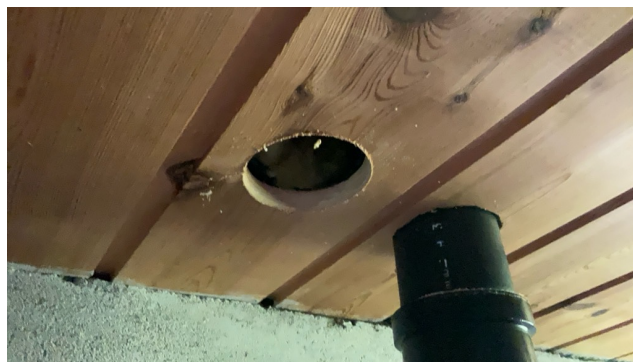
### TG 3 Generell

Det er skade i himlingsplate ved lufteventil, trolig etter lekkasje eller kondens fra ventilasjonsrøret.

- Manglende oppgradering av våtrommet medfører høy risiko for at konstruksjonene ikke vil tåle vanlig bruk av vann eller lekkasjer. Selv om det er dusjkabinett, er det fortsatt en betydelig risiko for at våtrommets konstruksjoner ikke tåler lekkasjer. Dette kan føre til fuktskader på tilstøtende konstruksjoner.
- Våtrommet må totalrenoveres. Alle forhold med tettesjikt, våtsone, sluk m.m. må dokumenteres.
