Rogneveien 4, 1940 BJØRKELANGEN

**Innholdsrik og familievennlig  
enebolig med garasje. Stor, lun  
terrasse og fin hage. Meget  
sentralt og barnevennlig.**

Befaringsdato: 02.10.2025

Rapportdato: 06.10.2025

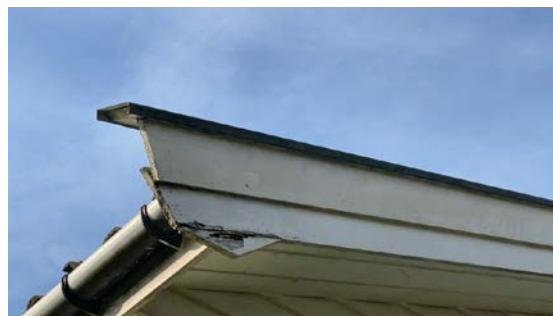
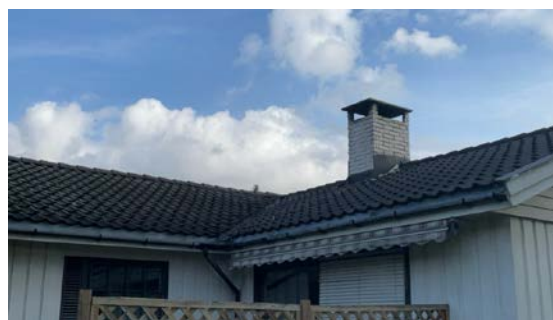
### ! TG 3 Nedløp og beslag

Vurdering av avvik: Det mangler snøfangere på hele eller deler av taket, noe som var krav på byggemeldingstidspunktet. Mer enn halvparten av forventet brukstid er passert på renner/nedløp/beslag. Beslag, takrenner og nedløp har en del slitasje. Iht. byggeårets krav skal det være snøfangere på taket der hvor det er normalt og ferdes på vinterstid, men dette mangler. Manglende snøfangere gir TG3 iht. NS3600.

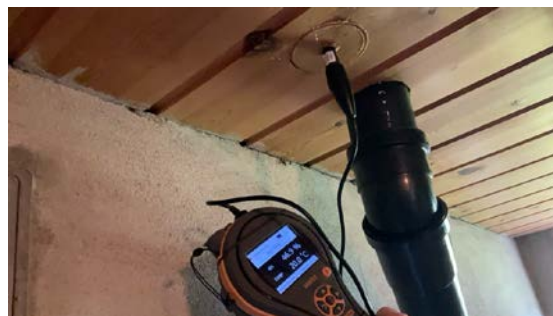
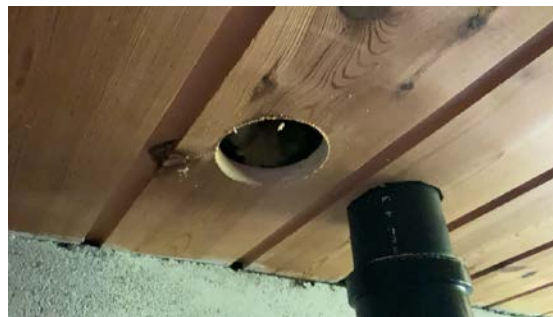
## 1. ETASJE > BAD/WC

Vurdering av avvik: Våtrommet må oppgraderes for å tåle normal bruk etter dagens krav. Baderommet har standard fra byggeåret og har nådd forventet brukstid som våtrom. Baderommet er ikke bygget iht. dagens krav til tetthet. Det er skade i himlingsplate ved lufteventil, trolig etter lekkasje eller kondens fra ventilasjonsrøret.
