# Tilstandsrapport

Enebolig

Sjøvegen 628, 7624 EKNE

Befaringsdato: 27.03.2025

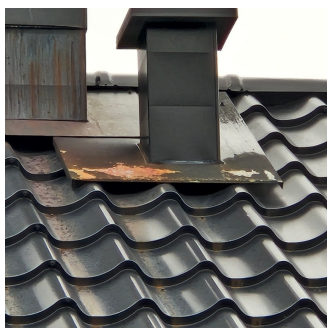
Det er registrert økende vær- og aldersslitasje på overflater, stedvis avskalinger med korrosjon, lokale skjevheter og ujevnheter.

Overganger mellom ulike tak- og veggflater er typisk skadeutsatte områder, med økt fare for fuktinntrengning og følgeskader. Slike konstruksjoner forutsetter korrekt utførte beslag- og tetteløsninger, og krever jevnlig observasjoner og vedlikehold.

Lokale utbedringer og løpende vedlikehold.

Snøfangere må etableres for å ivareta gjeldende krav.

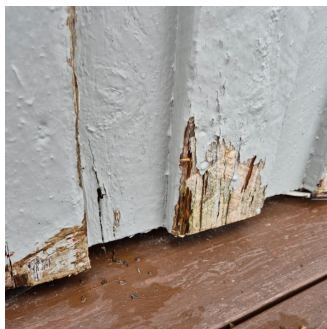
### TG 2 Veggkonstruksjon

Det er registrert vær- og aldersslitasje på overflater, stedvis oppsprekninger, avskalinger, spredt råte og påkjente bord. Omrammingsbord er stedvis satt helt ned på beslag, dette er en skadeutsatt løsning med fare for fuktopptrekk og påfølgende råteskader. Manglende luftespalte bak kledning.

Lokale utbedringer. Vedlikeholdstiltak må påregnes. Skadet trevirke må utskiftes. Lufting bør utbedres.

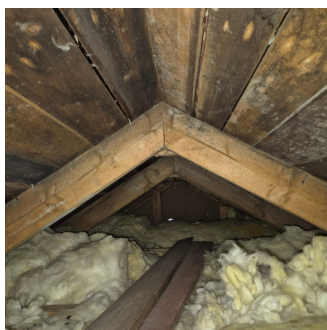
## TG 2 Takkonstruksjon/Loft

Det er registrert stedvis manglende/mangelfull isolering på kaldloft.

Mye kondens-/fuktmerker med svertesopp i undertak og trekonstruksjoner. Manglende lufting av kaldloft.

Nærmere undersøkelser anbefales, samt lokale utbedringer.

Lufting og isolering bør utbedres.

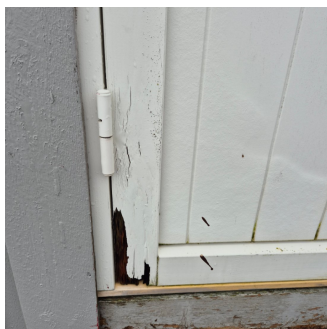
## Dører

Det er registrert økende værslitasje på døra, stedvise råteskader utvendig.

Lokale utbedringer og vedlikeholdstiltak.

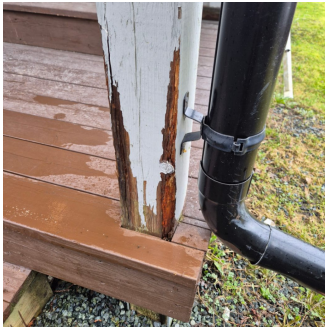
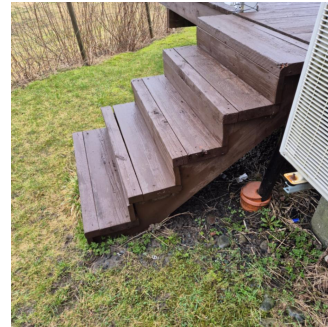
## Dører - 2

Stedvise råteskader i bærende stolper ved inngangsparti.

Råteskadet virke må utskiftes.

Rekkverk må etableres og utbedres for å ivareta dagens sikkerhetskrav.

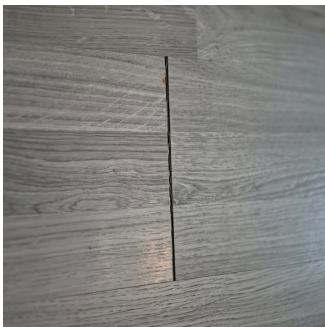
Stedvise glipper/topping i skjøter på laminat.

Enkelte hakk og sår, samt lokale skjevheter og ujevnheter.

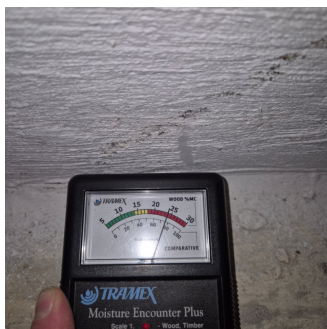
Det er registrert forhøyede utslag ved fuktsøk med kapasitiv måling på fritt eksponerte overflater, samt saltutslag og avskalinger.  
Det er på ett rom brukt plast i himling mot 1. etasje. Dette er en ugunstig løsning som medfører økt risiko for kondens-/fuktproblematikk. Ingen synlige tegn i negativ retning registrert ved befaringen.  
Det bemerkes at det er utsatt musefeller i kjeller.

Nærmere undersøkelser anbefales, samt evt. utbedringstiltak og tiltak mot videre fuktinntrengning.

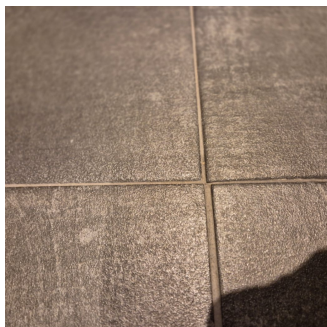
Ved kapasitiv måling på overflater i dusjsone, er det registrert stedvis forhøyede fuktverdier. Dette kan tyde på fuktinntrengning i limsjiktet.

Rommet fungerer med avviket vedrørende bom i flis, men bruker må være oppmerksom på forholdet.

Bom i fliser medfører økt fare for skader/sprekkdannelse ved slag eller andre ytre påkjenninger på overflatene.

Nærmere undersøkelser anbefales.

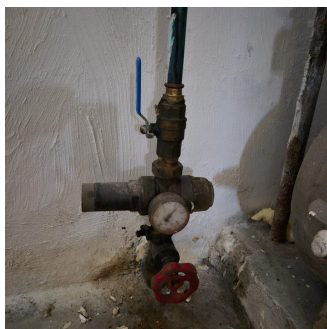
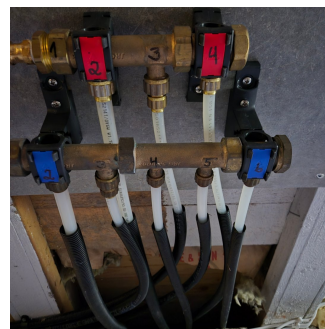
- Det er avvik:
- Rørkursene på rør-i-rør systemet på vannledninger er ikke merket.
- Vurdering er basert på alder. Tilstandsgrad 2 gis med bakgrunn i at mer enn halvparten av forventet brukstid for skjulte røranlegg er passert. Det er nå ingen symptomer på funksjonssvekkelse, men vær oppmerksom på at dette er en risikokonstruksjon.

Avviket vedrørende alder gjelder eldre kobberrør.

- Overvåk tilstanden jevnlig. For å få tilstandsgrad 0 eller 1 må røranlegget skiftes ut, men tidspunktet for når dette er nødvendig er vanskelig å si noe om. Ved renovering, påse at røranlegget dokumenteres av fagperson.
- Rørkurser på rør-i-rør system bør merkes.

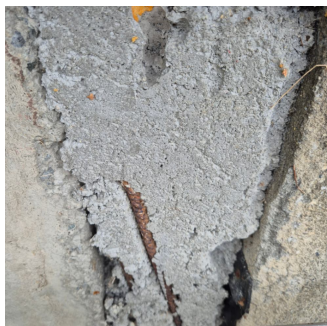
Det er registrert stedvise riss- og sprekkdannelser, samt misfarginger, saltutslag og avskalinger.

Nærmere undersøkelser anbefales, samt lokale utbedringer.
