# Tilstandsrapport

Enebolig

Fjellveien 2 , 1963 FOSSER

Befaringsdato: 16.02.2026

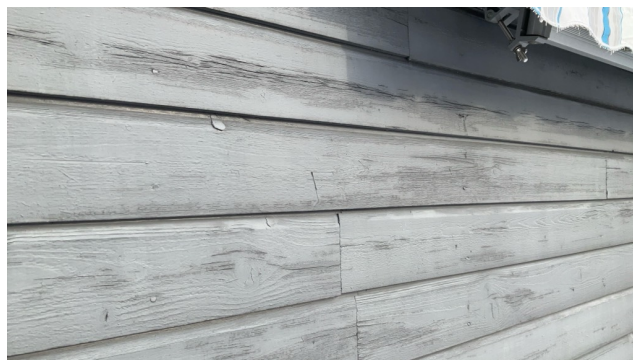
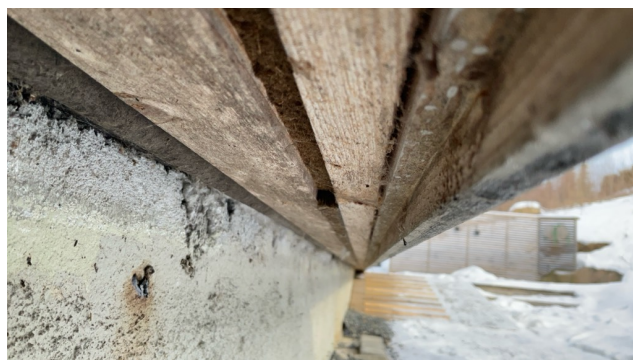
- Det bør foretas tiltak for å bedre lufting av kledningen.
- Det må foretas tiltak for å lukke avviket.

Vedrørende lufting, kan konstruksjonen fungere med dette avviket, det må dog gjøres utbedringer om avviket skal lukkes. Det vil imidlertid sjelden være økonomisk rasjonelt som et enkeltstående tiltak. Ved bytte av kledning, bør konstruksjon/lufting bygges opp riktig. Det presiseres dog at uten tilstrekkelig lufting bak bordkledningen kan fuktighet som trenger inn bak bordene eller gjennom veggen innenfra ikke tørke opp, noe som øker risikoen for fuktskader.

Værslitt og oppsprukket trevirke bør vedlikeholdes eller skiftes ut for å forhindre ytterligere forringelse og redusere risikoen for fuktinntrengning og råteskader.

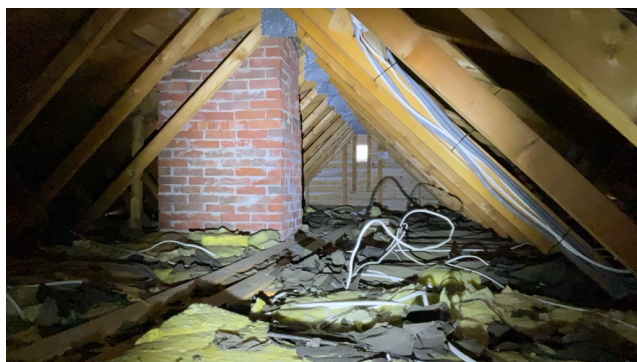
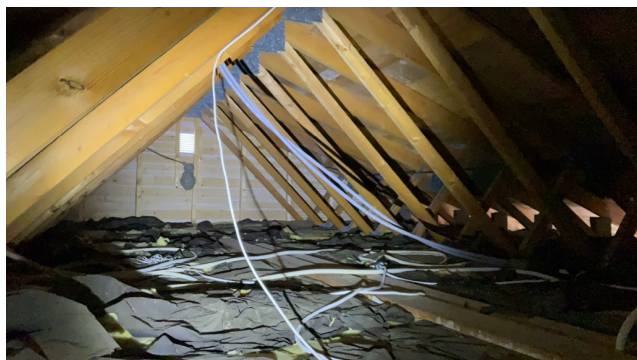
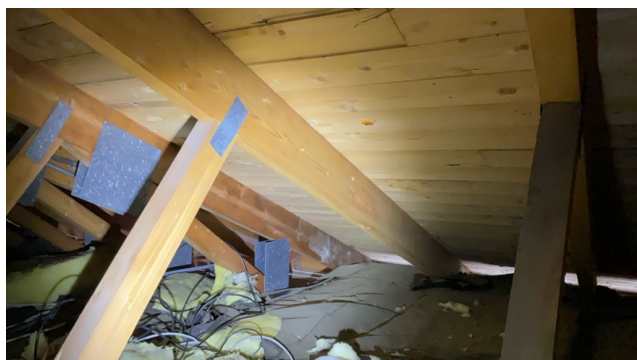
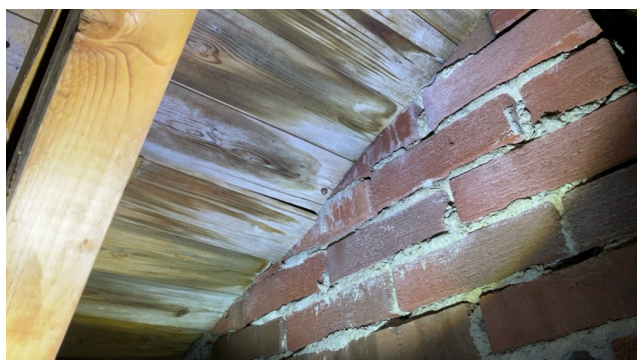
### Takkonstruksjon/Loft

- Det er avvik:
- Undertaket er misfarget.

Undertaket rundt pipen er misfarget etter tidligere lekkasje. Målinger viste ingen fuktighet pr. i dag.

Det bør monteres vindsperre på gavlveggene for å hindre inntrenging av slagregn og fukt på loftet, noe som kan føre til fuktskader i konstruksjonen.

Misfarging rundt pipen bør følges opp med jevnlige kontroller for å sikre at det ikke oppstår nye lekkasjer.

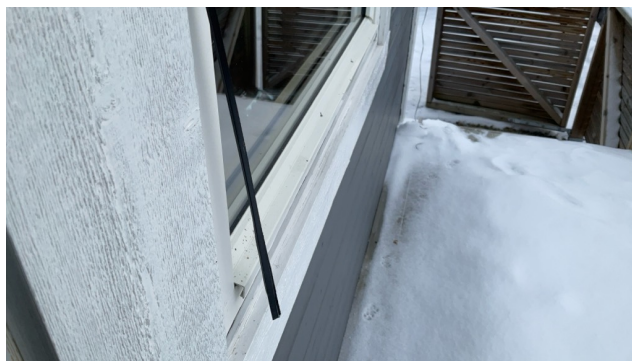
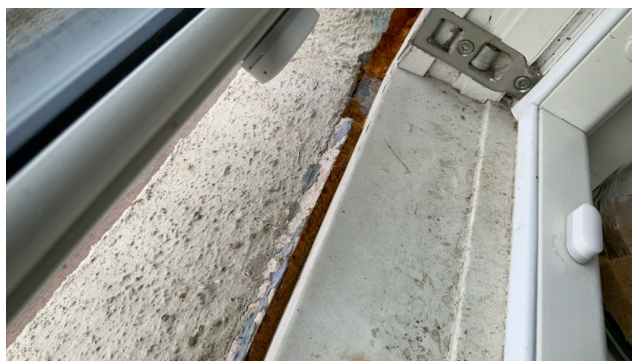
## TG 2 Vinduer

- Det er påvist avvik rundt innsettsdetaljer.

Det mangler vannbrett og beslag på 1 vindu i 1. etasje - ufagmessig løsning som kan føre til lekkasjer og fuktskader i veggen.

Det bør monteres vannbrett og beslag på vinduet i 1. etasje for å hindre vanninntrenging og fuktskader i veggen.

Det bør utføres murpuss eller tetting rundt vinduene i kjelleretasjen for å forhindre lekkasjer og påfølgende fuktskader i konstruksjonen.

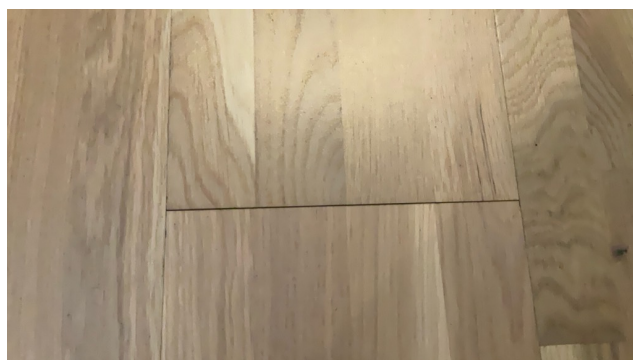
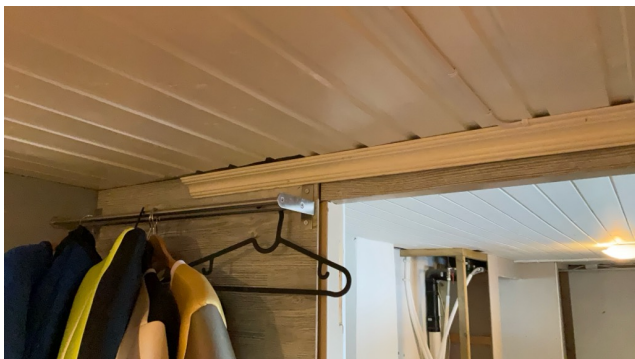
## ! TG 2 Overflater

Det er stedvis slitasjemerker og svelleskader i skjøter på laminatgulvet.

Overflater bør utbedres eller skiftes ut for å hindre videre slitasje og forringelse av overflatene.

Krav til ønsket standard vil være avgjørende for omfanget av tiltakene. Dersom tiltak ikke gjennomføres, kan det føre til redusert brukskvalitet og estetisk verdi.

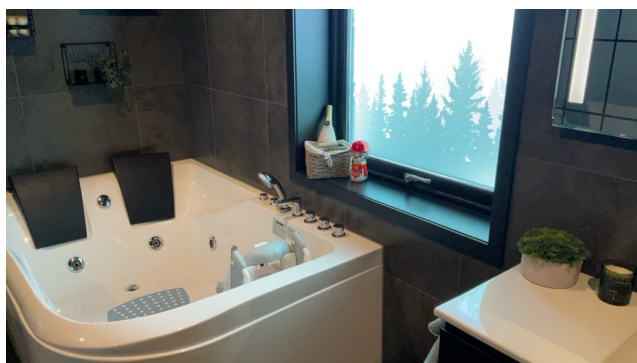
### TG 2 Overflater vegger og himling

- Det er vindu/dør med ikke fuktbestandige materialer i våtsonen (ved vask, dusj, badekar, osv.), løsningen eller byggematerialet er uegnet.

Uegnede materialer må fuktbeskyttes.

Dersom dette ikke overholdes, øker risikoen for fuktskader, råte og redusert levetid på bygningsdelene.

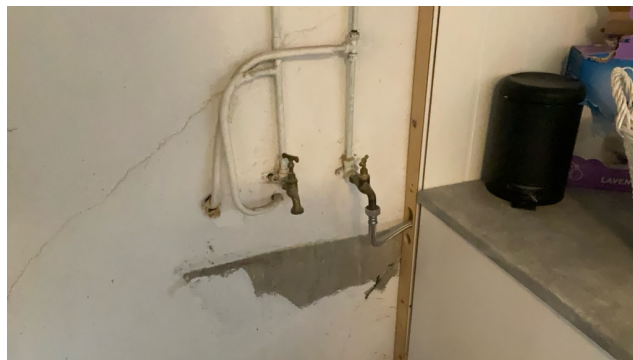
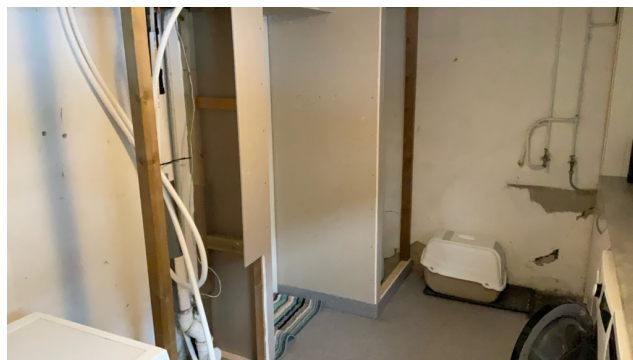
## ! TG 3 Overflater vegger og himling

Det er riss og sprekker i murvegger.

Det bør etableres membran på vegger i våtsonen for å hindre vanninntrengning og fuktskader i konstruksjonen.

Riss og sprekker i murvegger bør utbedres for å unngå videre forringelse.

Manglende innredningsarbeider bør ferdigstilles for å sikre at rommet oppfyller krav til bruk.

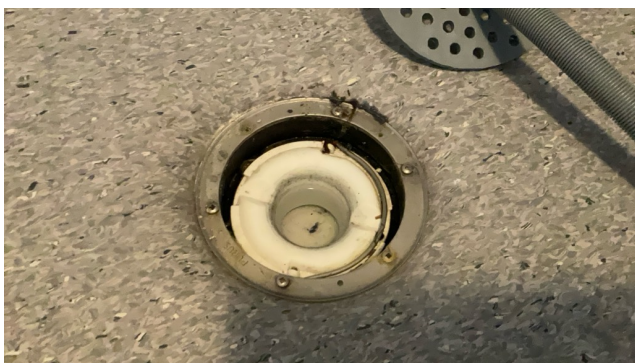
## ! TG 2 Overflater Gulv

- Det er påvist at høydeforskjell fra topp slukrist til gulv/synlig topp membran ved dørterskel er mindre enn 25 mm.
- Det er påvist avvik i fallforhold til sluk i forhold til krav i forskrift på byggetidspunktet.

- Til tross for avviket i fall/høydeforskjell til sluk, vil gulvet fortsatt kunne lede vann mot sluket, men med redusert effektivitet. Dette kan potensielt øke risikoen for vannansamling i enkelte områder av badet.

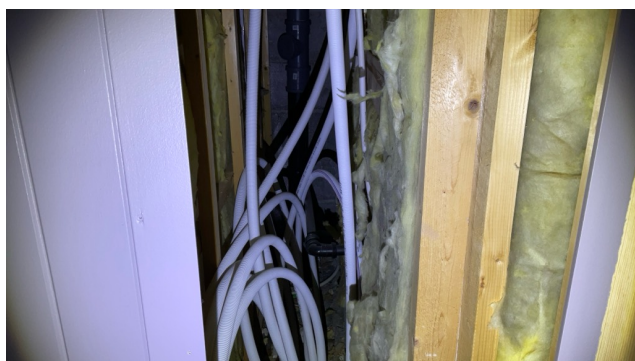
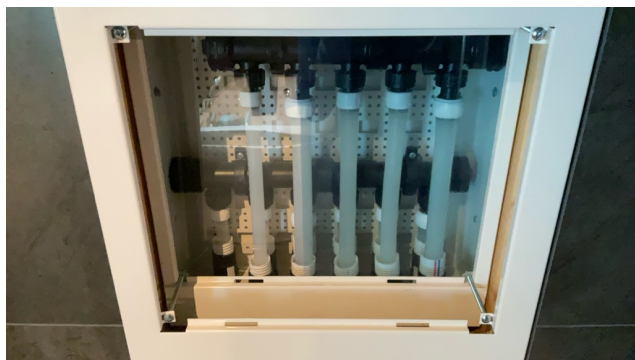
### TG 2 Vannledninger

- Det er påvist at eventuelt lekkasjevann fra rør i rør system ikke ledes til sluk eller annen kompenserende løsning.
- Mer enn halvparten av forventet brukstid er passert på innvendige vannledninger.

Rør i rør anlegget er ikke ferdigstilt og er avsluttet i bod/teknisk nisje i kjelleretasjen. Eventuelt lekkasjevann fra anlegget vil dermed kunne føre til fuktskader i boligen.

Avvik på alder gjelder kobberrør fra byggeåret.

Rør i rør-anlegget må ferdigstilles og avsluttes korrekt for å sikre at eventuelt lekkasjevann ledes til sluk eller annen kompenserende løsning. Dette bør gjøres for å unngå risiko for fuktskader i boligen.

Kobberrør fra byggeåret bør skiftes ut, da mer enn halvparten av forventet brukstid er passert, noe som øker risikoen for lekkasjer og vannskader.

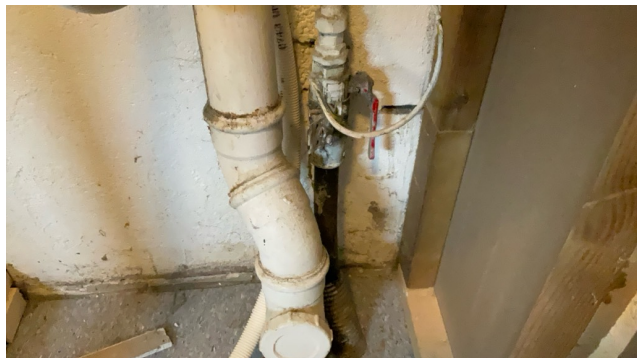
- Det er ikke behov for utbedringstiltak siden anlegget fungerer i dag, men ut ifra alder kan skader plutselig oppstå på eldre anlegg.

Det anbefales å gjennomføre en tilstandsvurdering av utvendige vann- og avløpsledninger, da mer enn halvparten av forventet brukstid er passert.

Konsekvensen ved videre aldring kan være plutselige lekkasjer, driftsstans eller behov for omfattende reparasjoner, noe som kan medføre uforutsette kostnader.
