Fjellveien 2, 1963 FOSSER

**Fin enebolig med gode uteplasser  
og «observatorium» i hagen.  
Pent kjøkken og stort bad.  
Garasje med bod/snekkerbod.**

# Tilstandsrapport

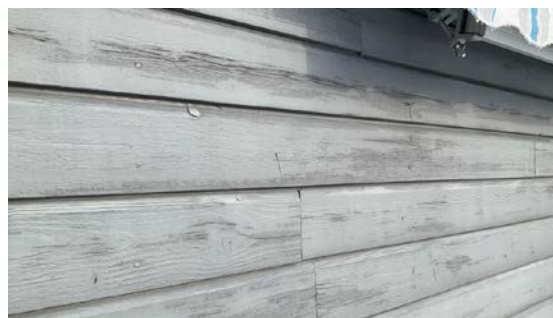
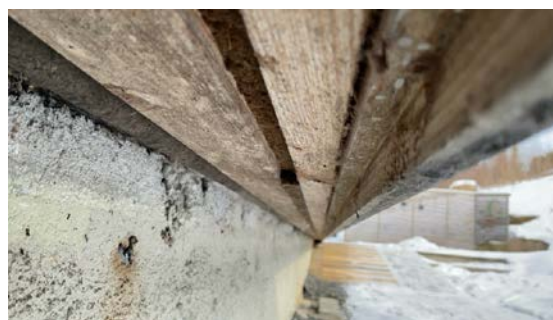
Avvik: Det er ingen eller liten lufting i nedre kant av kledning mot grunnmur. Det er værslitt/oppsprukket trevirke/trepaneler.

Vedrørende lufting, kan konstruksjonen fungere med dette avviket, det må dog gjøres utbedringer om avviket skal lukkes. Det vil imidlertid sjelden være økonomisk rasjonelt som et enkeltstående tiltak. Ved bytte av kledning, bør konstruksjon/lufting bygges opp riktig. Det presiseres dog at uten tilstrekkelig lufting bak bordkledningen kan fuktighet som trenger inn bak bordene eller gjennom veggene innenfra ikke tørke opp, noe som øker risikoen for fuktskader.

Værslitt og oppsprukket trevirke bør vedlikeholdes eller skiftes ut for å forhindre ytterligere forringelse og redusere risikoen for fuktinntrengning og råteskader.

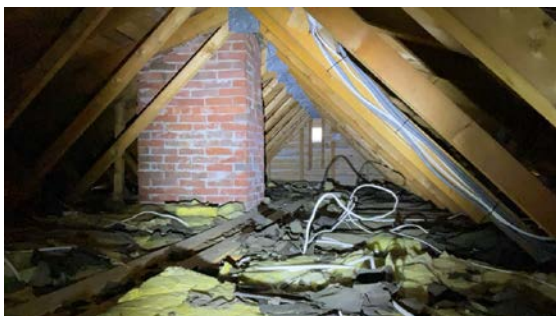
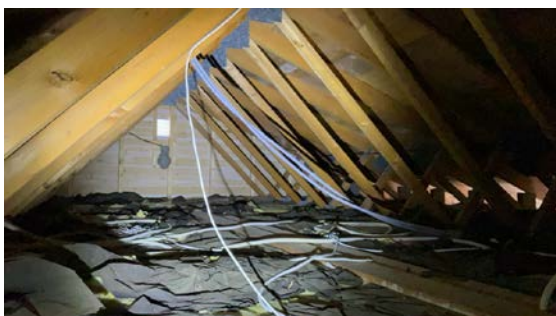
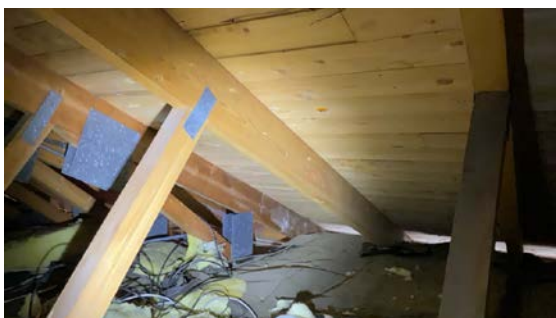
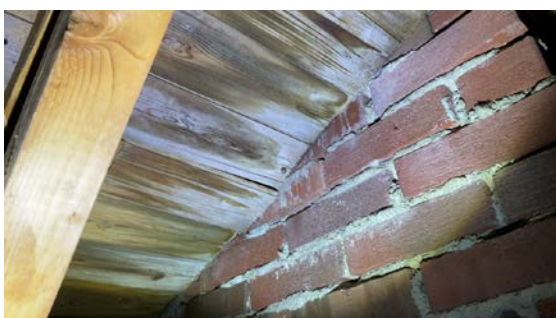
### TG 2 Takkonstruksjon/Loft

Avvik: Det er avvik: Undertaket er misfarget. Det mangler vindsperre på gavlvegger som kan medføre at slagregn mm. vil trenge inn på loftet.

Det bør monteres vindsperre på gavlveggene for å hindre inntrenging av slagregn og fukt på loftet, noe som kan føre til fuktskader i konstruksjonen.

Misfarging rundt pipen bør følges opp med jevnlige kontroller for å sikre at det ikke oppstår nye lekkasjer.

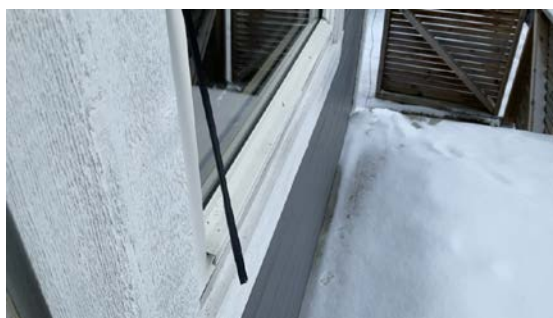
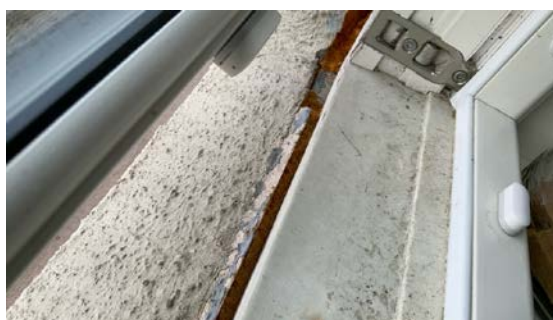
## TG 2 Vinduer

Avvik: Det er påvist avvik rundt innsettsdetaljer. Det mangler vannbrett og beslag på 1 vindu i 1. etasje - ufagmessig løsning som kan føre til lekkasjer og fuktskader i vegg. Det mangler murpuss/tetting rundt vinduer i kjelleretasjen.

Det bør monteres vannbrett og beslag på vinduet i 1. etasje for å hindre vanninntrenging og fuktskader i vegg.

Det bør utføres murpuss eller tetting rundt vinduene i kjelleretasjen for å forhindre lekkasjer og påfølgende fuktskader i konstruksjonen.

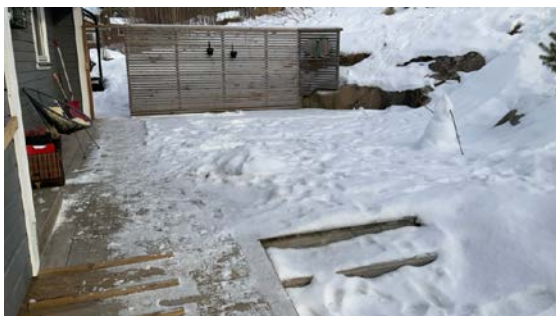
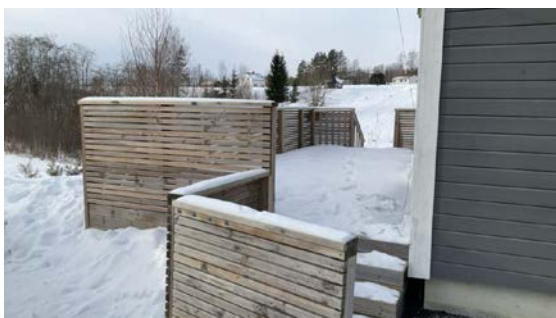
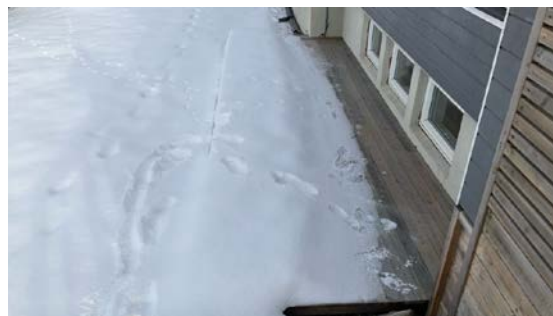
## TG 2 Dører

Avvik: Det er påvist avvik rundt innsettsdetaljer. Det er påvist utetthet/åpning mellom dørblad og dørkarm. Dvs. at kald trekk kan oppstå. Entredøren mangler terskelbeslag og tetting i underkant. Entredøren har glippe (det er utett mellom dørblad og dørkarm).

Avvik: Balkonger/terrasse er snødekt og derfor ikke nærmere vurdert.

- Det bør foretas nærmere undersøkelser av balkong/terrasser når den er snøfri.

Det bør foretas nærmere undersøkelser av terrasse når den er snøfri, da skjulte skader eller mangler ikke kan utelukkes. Manglende vurdering kan medføre at eventuelle feil eller skader ikke oppdages og utbedres i tide, noe som kan føre til økte kostnader eller redusert sikkerhet.

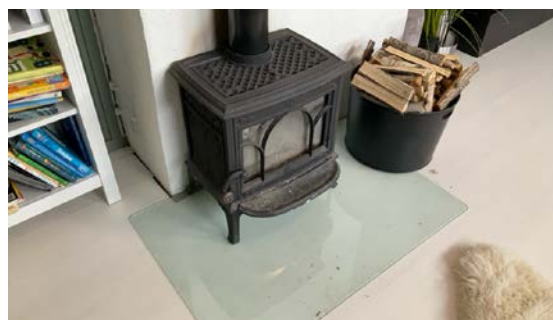
Avvik: Det er påvist brennbart materiale nærmere enn 300 mm fra sotluke/feieluke. Pipevanger er ikke synlige. Alle 4 sider av mursteinspipen er ikke synlige.

Pipevanger må gjøres tilgjengelige slik at alle sider av mursteinspipen kan inspiseres.  
Brennbar kledning nær sotluke/feieluke må fjernes eller beskyttes i henhold til gjeldende forskrifter for å redusere brannrisiko.  
Konsekvensen av manglende tiltak er økt fare for skjulte skader på pipen og økt risiko for brannspredning.  
Det anbefales at lokal brann-/feiermester foretar en grundig kontroll før videre bruk.

Kostnadsestimat: Under 20 000

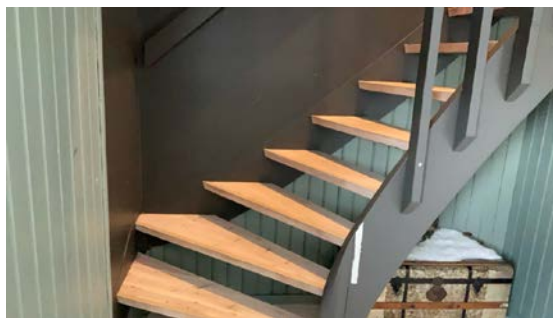
## TG 2 Innvendige trapper

Avvik: Det er liten frihøyde i trappeløp.

- Det bør gjøres lokale tiltak.

Fri høyde i trappeløpet bør økes for å oppfylle gjeldende krav og redusere risikoen for hodeskader ved ferdsel i trappen. Begrenset frihøyde kan medføre økt fare for personskade.

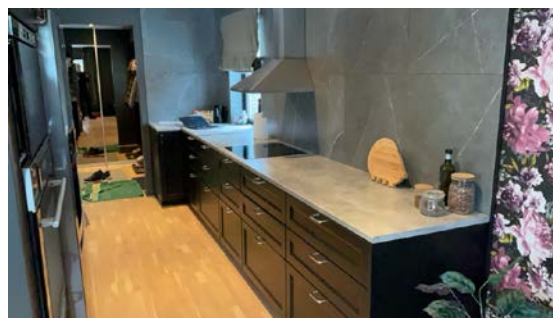
Avvik: Det er avvik: Det er ikke montert komfyrvakt i kjøkkenet som er krav på dette kjøkkenet ut ifra alder. Det er ikke påvist tegn på at det er montert lekkasjedeteksjon ved oppvaskmaskin/oppvaskkum, dette er et krav på kjøkkenet ut ifra alder. Det er stedvis slitasjemerker på innredningen. Det er skade på benkeplate på ett hjørne.

- Komfyrvakt må monteres.
- Det bør monteres lekkasjedeteksjon ved oppvaskmaskin/oppvaskkum.
- Tiltak:

Det bør utføres lokal utbedring av skader og slitasjemerker for å opprettholde funksjon og estetikk, samt forhindre ytterligere forringelse av innredningen.

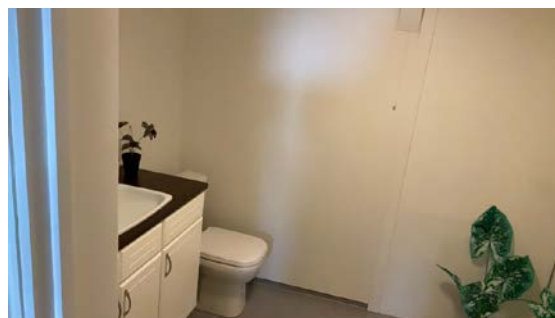
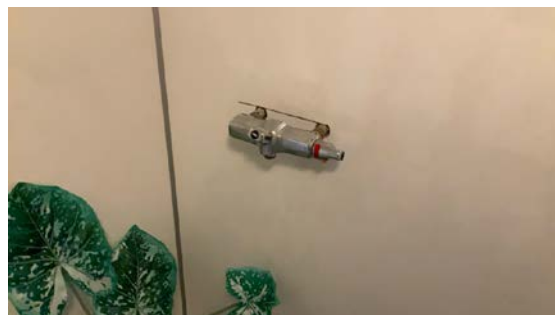
Avvik: Toalettrom har kun naturlig avtrekk fra rommet, NS 3600 krever mekanisk avtrekk for å kunne gi TG 0/1. Det er avvik: Det er gjenstående rørleggerarbeider. Toalettet er ikke tilkoblet vann. Dusjarmatur på vegg er tilkoblet vann (denne er ikke i bruk) opprinnelig sluk i rommet er fjernet.

Dusjarmaturen må fjernes. Kan føre til fuktskader dersom denne skrur på, da rommet mangler sluk.  
Toalettet må tilkobles vann.

Kostnadsestimat: 20 000 - 100 000

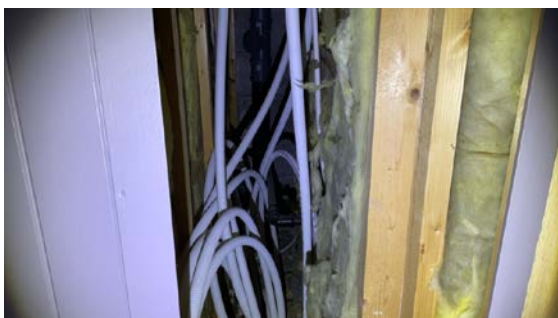
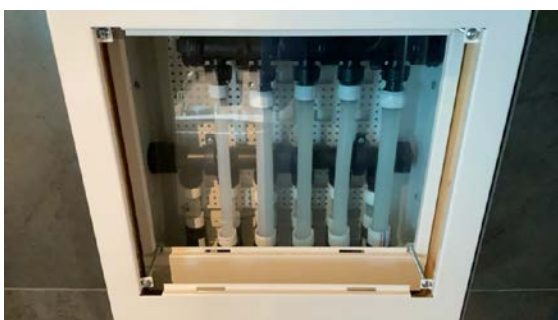
### TG 2 Vannledninger

Avvik: Det er påvist at eventuelt lekkasjevann fra rør i rør system ikke ledes til sluk eller annen kompenserende løsning. Mer enn halvparten av forventet brukstid er passert på innvendige vannledninger. Rør i rør anlegget er ikke ferdigstilt og er avsluttet i bod/teknisk nisje i kjelleretasjen. Eventuelt lekkasjevann fra anlegget vil dermed kunne føre til fuktskader i boligen.

Avvik på alder gjelder kobberrør fra byggeåret.

Rør i rør-anlegget må ferdigstilles og avsluttes korrekt for å sikre at eventuelt lekkasjevann ledes til sluk eller annen kompenserende løsning. Dette bør gjøres for å unngå risiko for fuktskader i boligen.

Kobberrør fra byggeåret bør skiftes ut, da mer enn halvparten av forventet brukstid er passert, noe som øker risikoen for lekkasjer og vannskader.

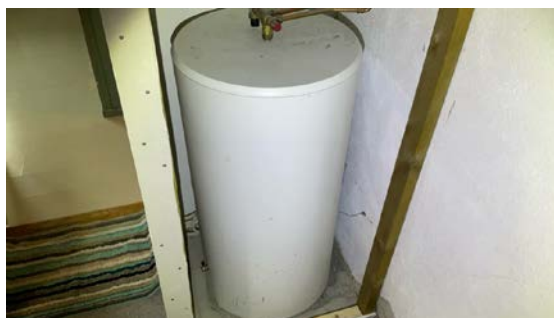
Avvik: Det er ikke påvist tilfredsstillende avrenning eller annen kompenserende løsning fra varmtvannstank. Det er påvist at varmtvannstank er over 20 år.

- Det bør etableres tilfredsstillende avrenning eller lekkasjesikring ved varmtvannstank.
- Det er ikke behov for utbedringstiltak siden tanken fungerer i dag, men ut ifra alder kan skader plutselig oppstå på eldre tanker.

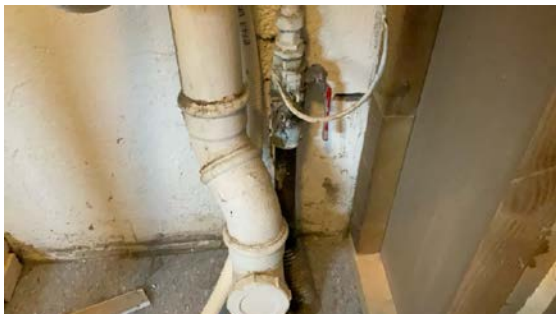
Avvik: Mer enn halvparten av forventet brukstid er passert på utvendige avløpsledninger. Mer enn halvparten av forventet brukstid er passert på utvendige vannledninger.

Det anbefales å gjennomføre en tilstandsvurdering av utvendige vann- og avløpsledninger, da mer enn halvparten av forventet brukstid er passert.

Konsekvensen ved videre aldring kan være plutselige lekkasjer, driftstans eller behov for omfattende reparasjoner, noe som kan medføre uforutsette kostnader.
