# Tilstandsrapport

Boligbygg med flere boenheter

Sofienberggata 63C , 0563 OSLO

Befaringsdato: 30.01.2026

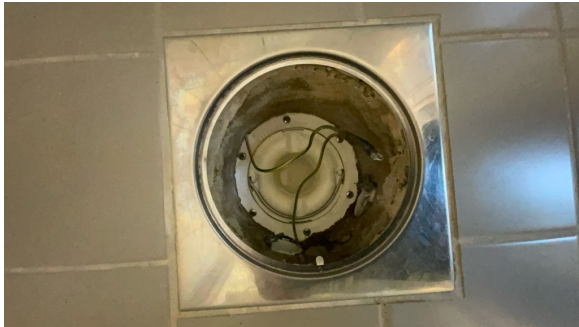
## 📌 TG 2 Sluk, membran og tettesjikt

Pga flislim er det ikke mulig å kontrollere om membranen er festet til klemringen på sluket. Det er synlig membranoppkant ved dørterskelen.

- Mer enn halvparten av forventet brukstid er passert på membranløsningen.

- Det er viktig å merke seg at levetiden til en membran varierer basert på kvalitet, installasjon og bruk. Eldre membraner kan bli sprø og sprekke opp, noe som fører til at de mister sin vanntettende funksjon. Dette kan resultere i vannlekkasjer gjennom vegger og gulv og fuktskader.
- Overvåk tilstanden jevnlig. For å få tilstandsgrad 0 eller 1 må tettesjiktet skiftes ut, men tidspunktet for når dette er nødvendig er vanskelig å si noe om.

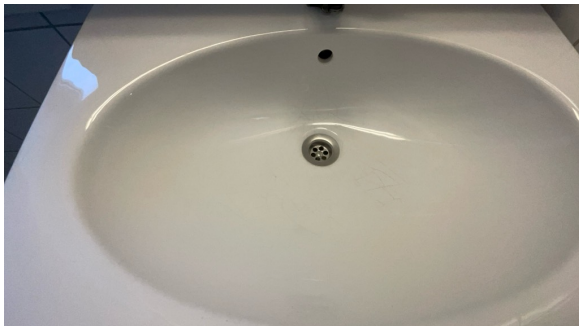
### TG 2 Sanitærutstyr og innredning

På badet er det servant med servantskap, hjørnedusj med innfellbare glassdører. Opplegg for vaskemaskin.

- Det er påvist riss/sprekker i utstyr på våtrommet.
- Det er påvist skader på innredning.

Det er krakkeleringer i servanten, og liten svelleskade på servantskapet.

- Lokal utbedring må utføres.

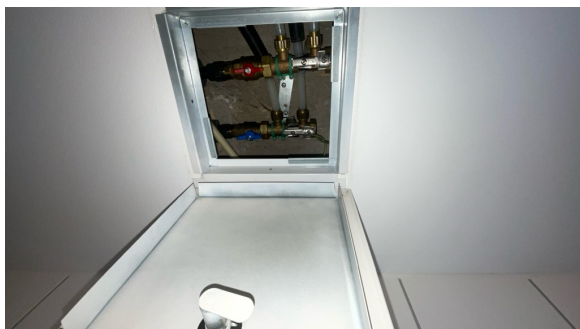
#### TG 2 Vannledninger

Det er rør i rørsystem i taket på badet. Krom kobberrør til sanitærutstyret. Plastrør til kjøkkenkran. Krom kobberrør i toalettrommet.

Det er stoppekraner ved fordelerne som ligger over takplatene på badet, stoppekraner på rørene i toalettrommet og i hjørne ved kjøkkenbenken.

- Det er påvist at eventuelt lekkasjevann fra rør i rør system ikke ledes til sluk eller annen kompenserende løsning.
- TG 2 er satt pga. at det ikke er montert fordelerskap. Det er ikke avløp fra fordelerne som ligger over takpløtene på badet.

- Det bør foretas tiltak på anlegget som sikrer bedre løsning på eventuelt lekkasjevann fra rør i rør system.
