# Tilstandsrapport

Leilighet i boligblokk

Myrdalsvegen 76, 5130 NYBORG

Befaringsdato: 21.03.2025

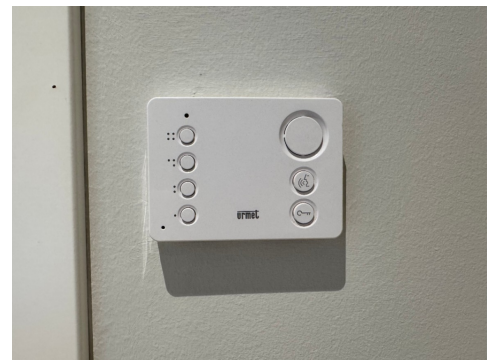
Dørtelefon i entre/gang.

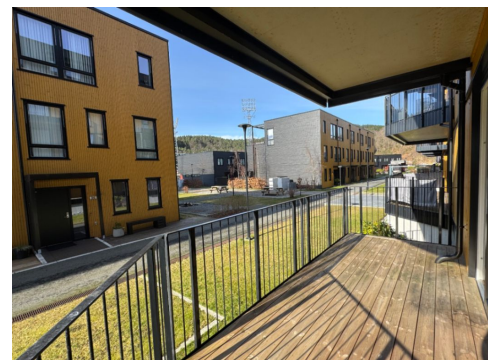
Rekkverk ble kontrollert, høyde var 1,01 m. Dagens rekkverkskrav er 1,00 m.

Balkongen har normal slitasje, alder tatt i betraktning.

Balkong med utgang fra stue/kjøkken.

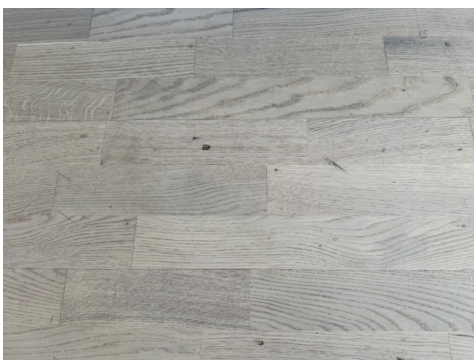
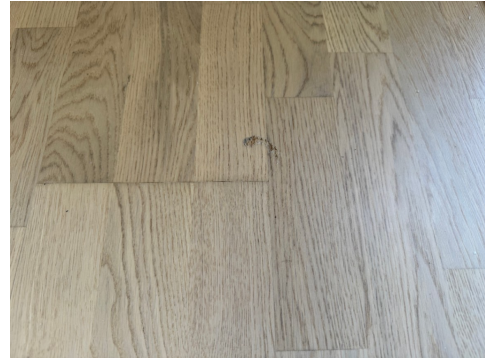
Slitasje/striper i parkettgulv i stue/kjøkken.

Parkettgulv bør slipes/behandles, ev. skiftes dersom striper/hakk er for dype.

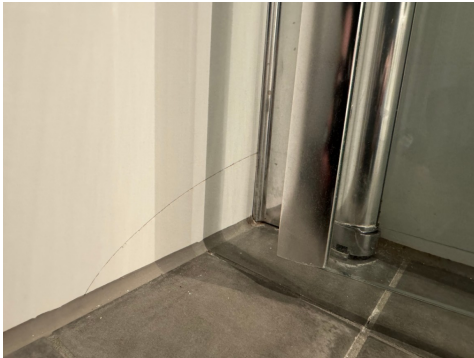
Det er noe slitasje/porer i noen fuger mellom veggfliser i dusjsone. Det er sprekk i en veggflis i nedre del i dusjsone.

Sprekk i veggflis i dusjsone.

Fungerer med dagens tilstand. Veggflis med sprekk må skiftes for å lukke avviket.

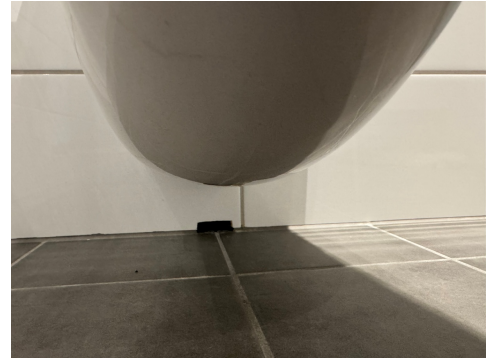
Drenshull under vegghengt toalett. Dersom det oppstår en lekkasje i kasse bak vegghengt toalett vil lekkasjevann bli synlig gjennom drenshull.

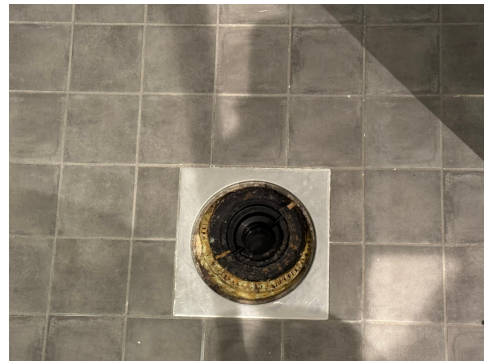
Sluk av plast, fra byggeår. Synlig membran/klemring i sluk.  
Membran: Smøremembran/membranplater.

Plastsluk i dusjsone.

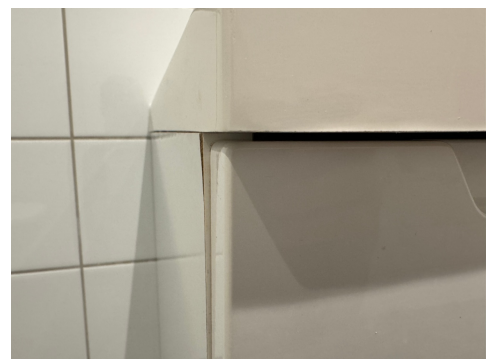
Svelling på side av baderomsinnredning.

Baderomsinnredning med servant må lokal utbedres, ev. skiftes for å lukke avviket.

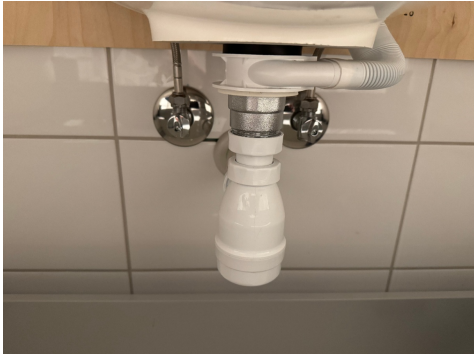
Røropplegg under servant.

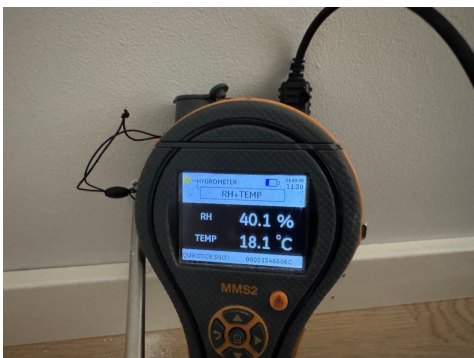
Hulltaking er foretatt i bod/teknisk rom. Relativ luftfuktighet ble målt med lang probe. Den viste relativ luftfuktighet på 40,1 % ved en temperatur på 18,1 grader.

Måling av relativ luftfuktighet.

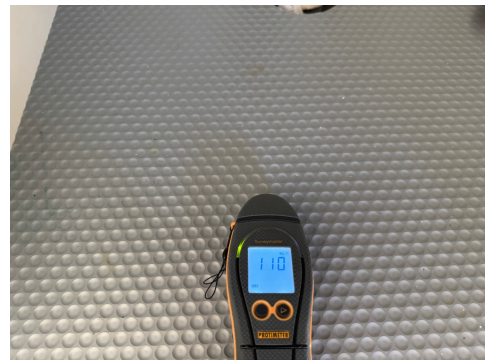
Ingen forhøyede fuktverdier ble registrert i kjøkkenbenken.

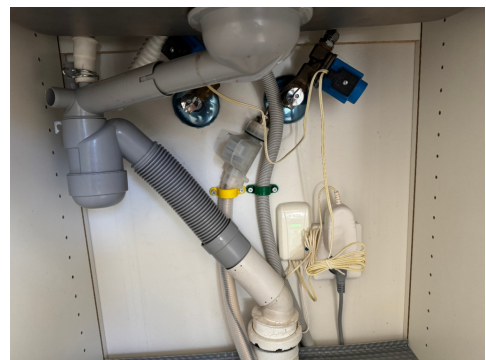
Røropplegg og aquastop under vask.

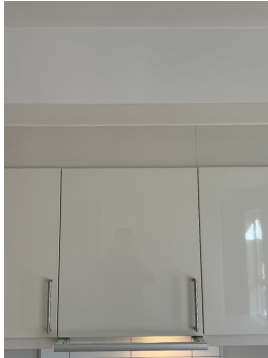
Kjøkkenventilator. Produsent: Flexit. Fra byggeår. Ventilatorrør er tilkoblet ventilasjonsanlegg.

Kjøkkenventilator.

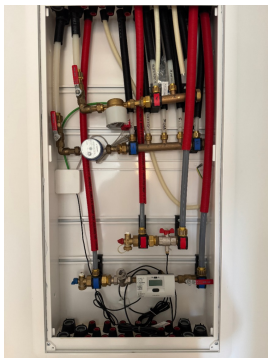
Ingen tegn til fukt/kondens i rør i rør skap. Rør i rør skap bør sjekkes for ev. lekkasje 2 ganger årlig.

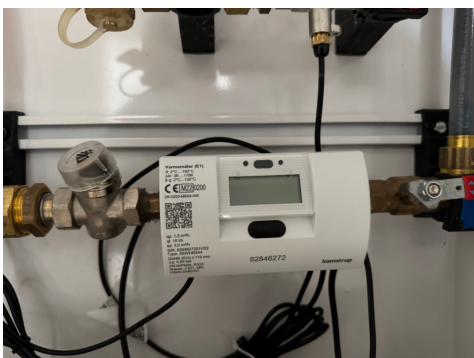
Forbruksmåler i rør i rør skap.

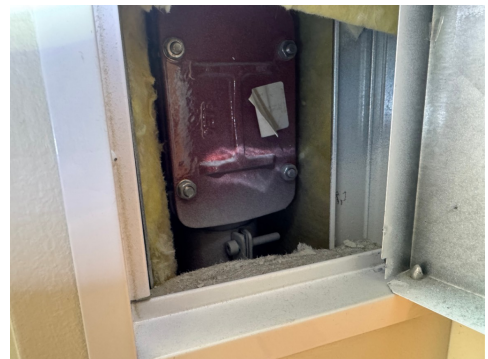
Tilstandsgrad er satt utifra alder. Hovedstamme/avløpsrør er skjult og tilstandsvurdering må utføres av spesialfirma.

Stakeluke på soverom.

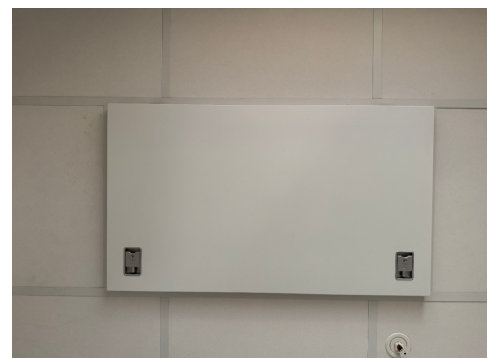
Luftbehandlingsaggregat i himling i bod/teknisk rom.

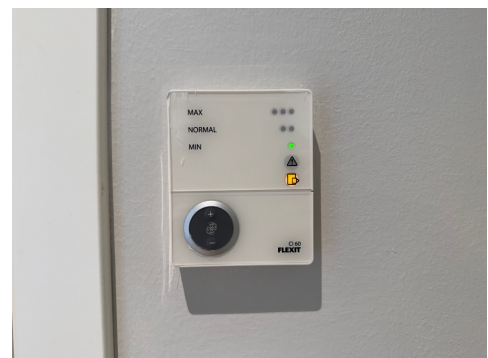
Bryterpanel i entre/gang. Bør stå på maks effekt v/ dusjing.

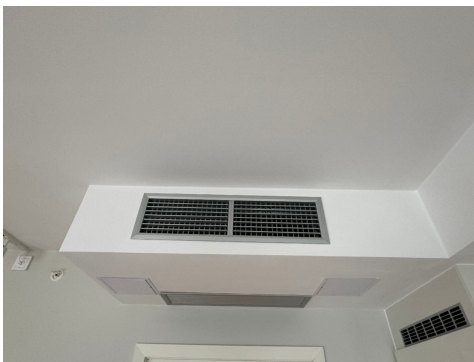
Viftekonvektor i stue/kjøkken.

For tilstandsvurdering av varmesentraler kreves det spesialkompetanse.  
Det anbefales å foreta jevnlig service/vedlikehold på varmesentral og foreta utskifting av komponenter v/ behov.

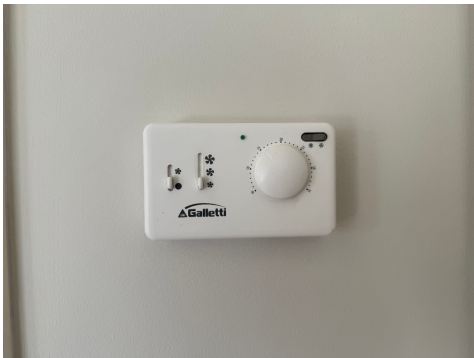
Bryterpanel i stue/kjøkken.

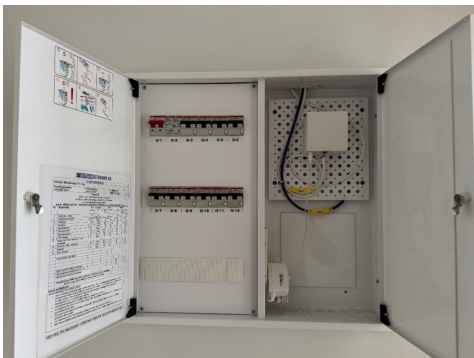
Sikringskap i bod/teknisk rom.

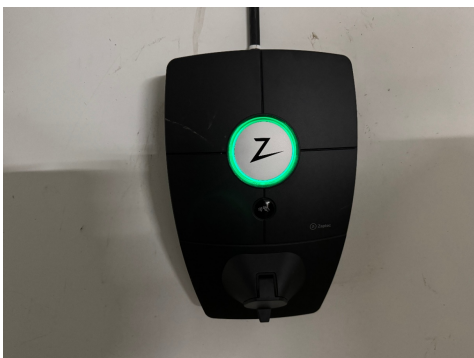
El. bil ladestasjon v/ garasje plass.
