# TILSTANDSRAPPORT

Enebolig

Nøttveitvegen 220  
5238 RÅDAL  
4601/88/0/210/0/0

17.12.2025

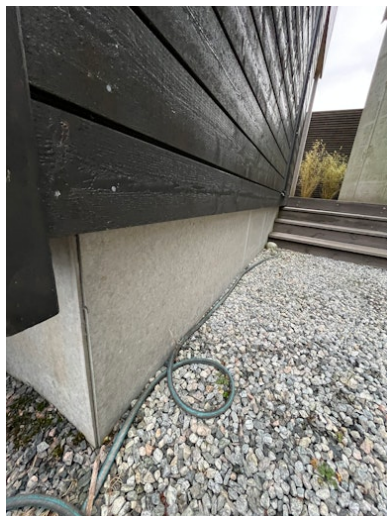
Ringmurselementer

Ingen synlige avvik registrert.

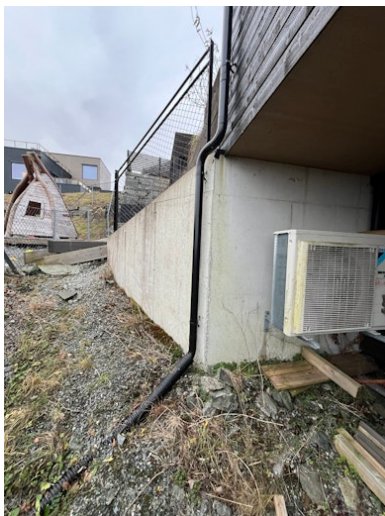
Drenering og utvendig fuktsikring vurderes å fungere som tiltenkt.

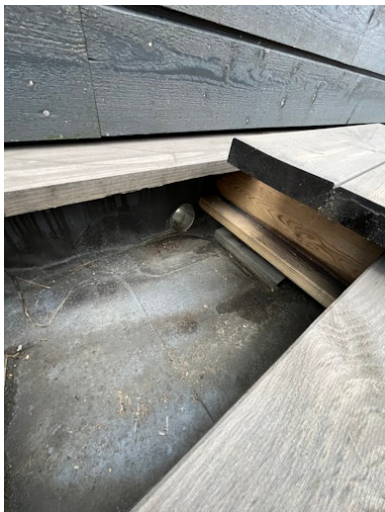
Tak-terrasse

Det ble ikke registrert skader eller symptomer på svikt. Tekkingen er vurdert å være i god stand.

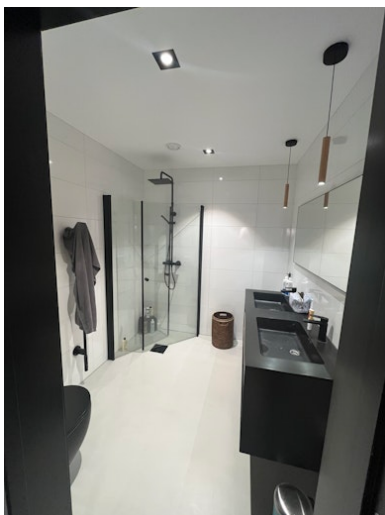
Ingen skader eller avvik utover normal bruksslitasje avdekket på overflatene.

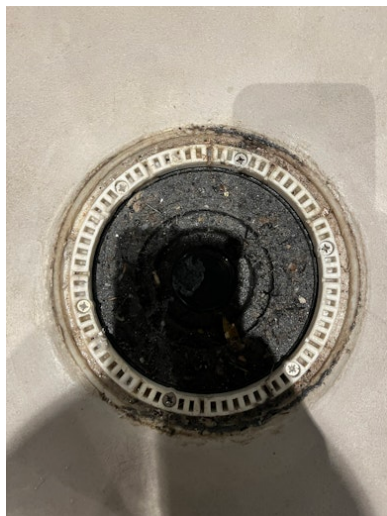
Det er synlig bruk av både membran og mansjett under klemring i sluk.

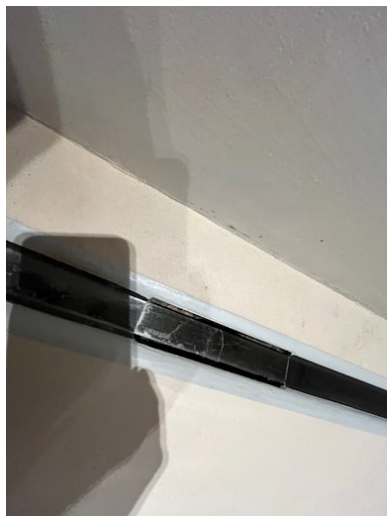
Grunnet type sluk er ikke dette visuelt synlig.

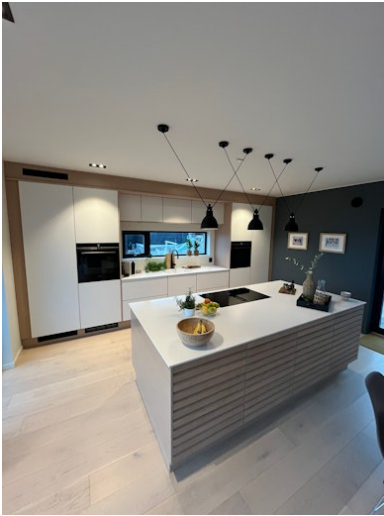
Det er etablert både komfyrvakt over stekesonen og lekkasjevakt under skrog med vanninstallasjoner.

HTH kjøkken av høy kvalitet med praktisk utforming. Kjøkkenet har quooker blandebatteri og integrerte hvitevarer av god kvalitet. Overflater og innredning fremstår uten avvik utover normal brukslitasje.

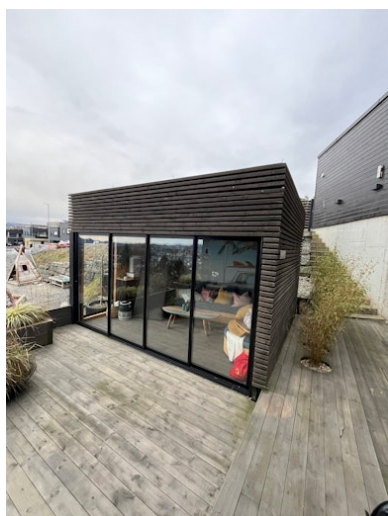
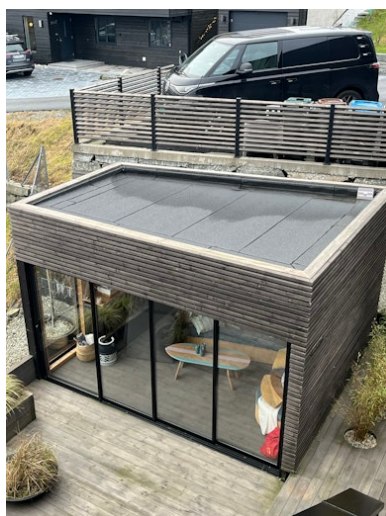
Fremstår i god stand, ingen avvik registrert.

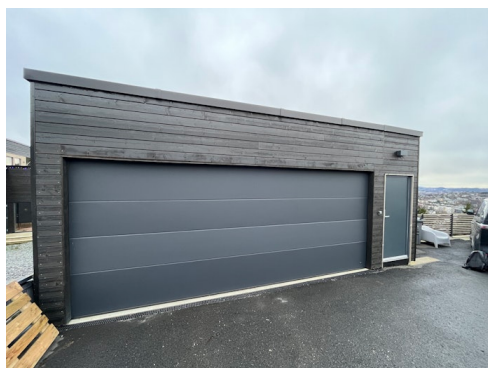
Opprinnelig carport fra utbygger som er tettet igjen og bygget om til garasje med innvendig bod. Garasjedel er oppmålt til 39m<sup>2</sup>, innvendig bod på 10.3m<sup>2</sup>
