Tilstandsrapport

📍 Mosviken Hyttefelt 4 , 1798 AREMARK

Gnr. 15, Bnr. 5

Rapportdato: 18.01.2022

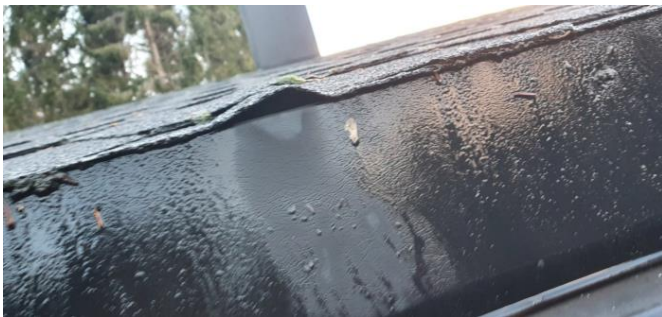
Luft under shingel

- Mer enn halvparten av forventet brukstid er oppbrukt på taktekkingen.

Noe mose synlig på taktekkingen.

Det er noe synlig nedbøying i undertak på utstikk på gavl. Noe bøying/luft under shingel ned mot takrenner.

- Tidspunkt for utskiftning av taktekking nærmer seg.
- Overvåk tilstanden jevnlig. For å få tilstandsgrad 0 eller 1 må tekkingen skiftes ut, men tidspunktet for når dette er nødvendig er vanskelig å si noe om.

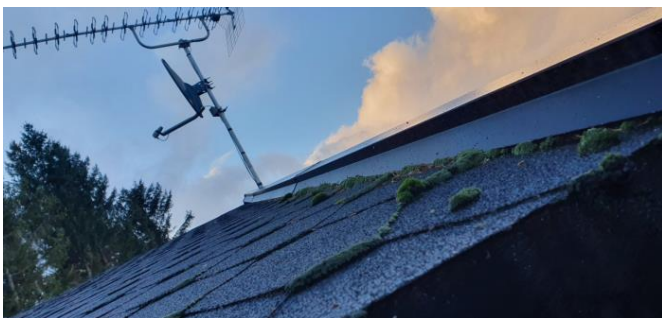
Mose på tak

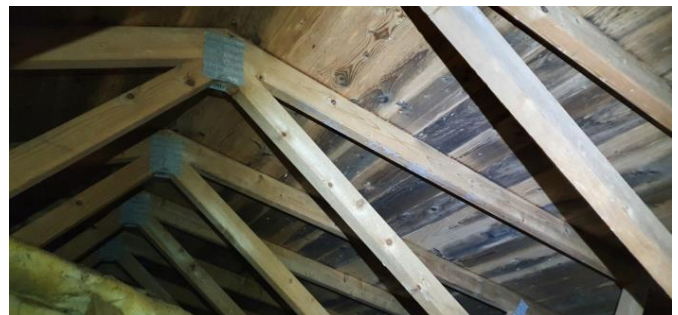
Noe svartsopp og fuktmerker

- Det er begrenset/dårlig ventilering av takkonstruksjonen. Isolasjonen tetter ventileringen i raft/gesims. Noe synlige fuktmerker og svartsopp.

- Lokal utbedring bør utføres.
- Lufting/ventilering bør forbedres.

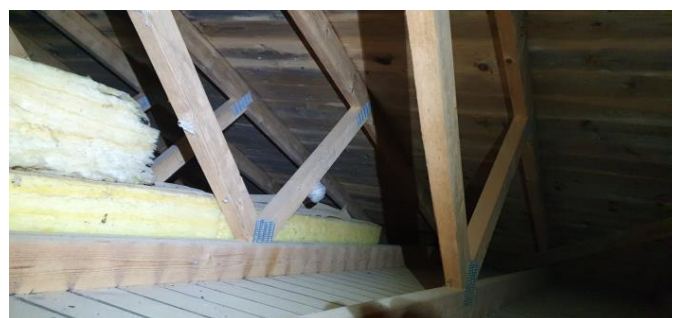
Lite lufting i gesims/raft

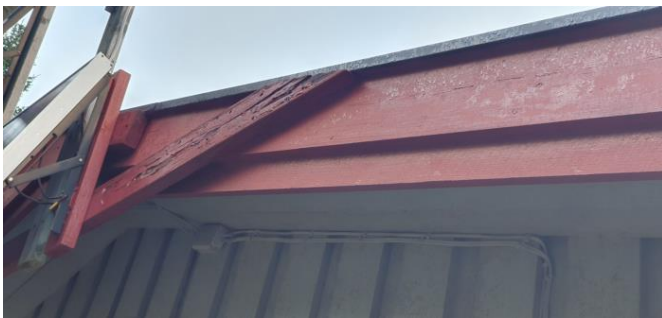
Råteskadet treverk

- Det er ingen eller liten lufting i nedre kant av kledning mot grunnmur.
- Det er påvist spredte råteskader i bordkledningen.
- Det er værslitt/oppsprukket trevirke/tre paneler.

Det er noe flass i maling og grønske og svartsopp observert.
Isolasjonsevnen vil være lav med tanke på dagens standard.
Råte synlig i vindskier og toppbord.

- Lokal utbedring/utskiftning bør utføres.
- Råteskadet trekledning må skiftes ut.

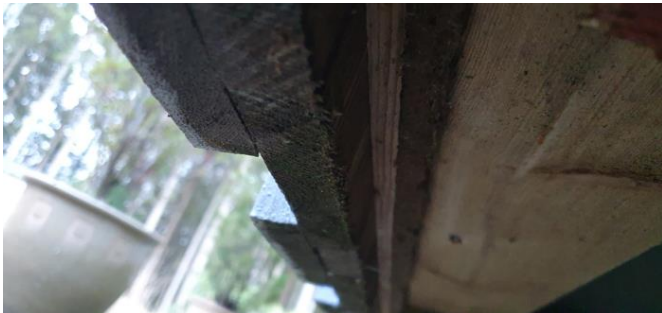
Manglende lufting bak kledning

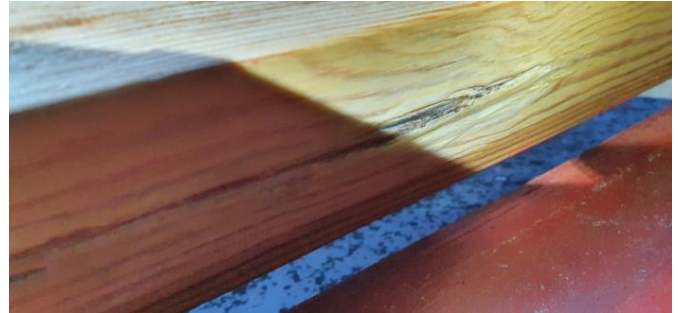
Flas i lakk

Fuktmerker

- Det er påvist at enkelte vinduer er vanskelig å åpne/lukke.
Det er noe fuktskjolder og flass i innvendige karmen.

- Vinduer må justeres.

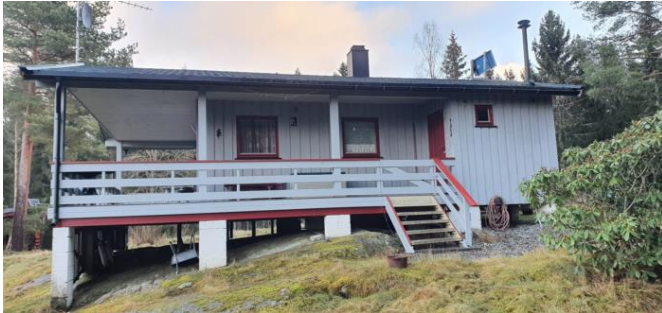
Manglende rekkverk på den ene siden av trapper

- Rekkverket er for lavt i forhold til dagens krav til rekkverkshøyder.
- Det er værslitt/opsprukket trevirke/tre paneler.

Treverket er noe værslitt og rekkverket har avskalling i maling. Rekkverket er under 1 meter og det mangler rekkverk på den ene siden av trappen.

- Det er ikke krav om utbedring av rekkverkshøyde opp til dagens forskriftskrav.
- Lokal utbedring/utskiftning bør utføres.

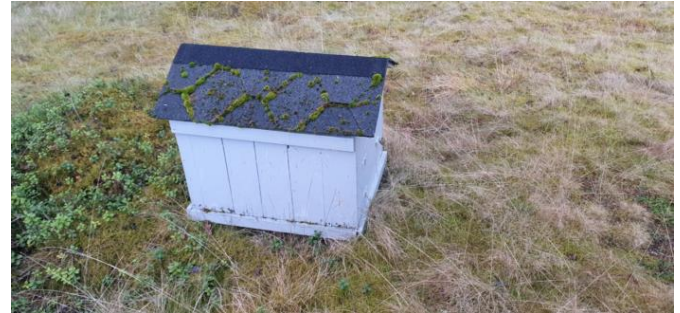
Flas i maling

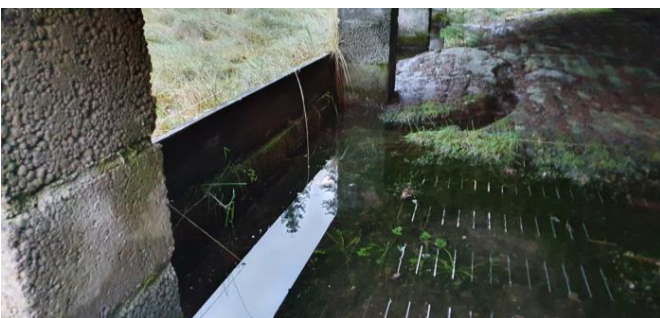
Vannansamling under hytte

Det er synlig grønske og fuktmerker på stubbloftsplatene. Enkelte plater har løsnet. Det var synlige vannansamlinger under terrassen på befaringsdagen.

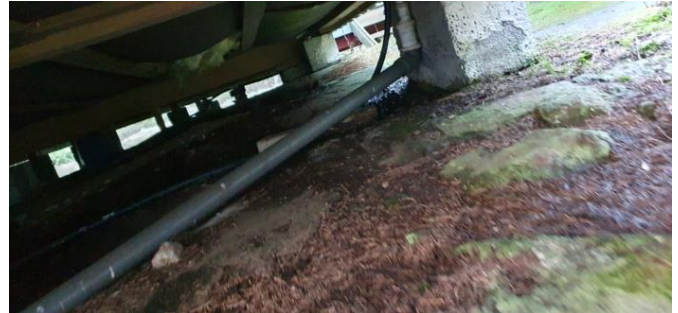
Vannrør er synlig under hytte. Disse er midlertidig festet.

Løse, uisolerte rør

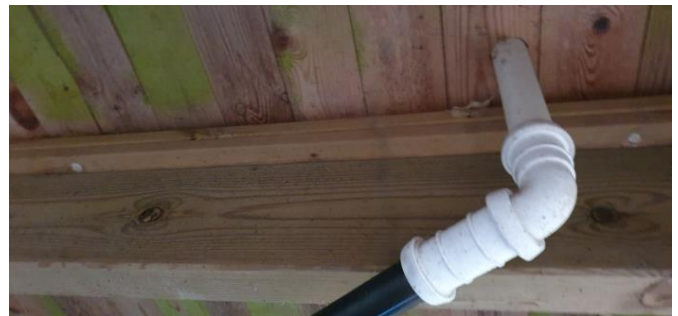
Avløpsrør er synlig under hytte. Disse er midlertidig festet.

Løse, uisolerte rør

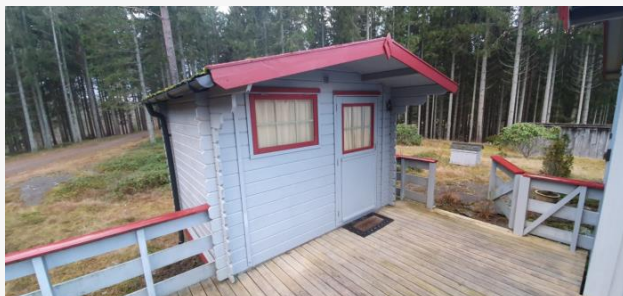
Det er synlig svartsopp og mugg på overflater på befaringdagen. Høye indikasjoner på fukt ble målt.
Det anbefales etablering av bedre ventilering og fjerning av sopp/mugg.

Det er endel mose på takteking. Manglende beslag ned i renner.
Vinduet er noe gulnet. Glass i dør har sprukket.
