# Tilstandsrapport

Boligbygg med flere boenheter

C. Sundts gate 36, 5004 BERGEN

Befaringsdato: 19.01.2026

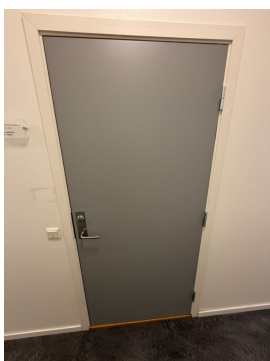
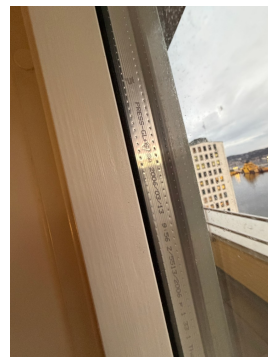
Dato på balkongdør

### ! TG 1 Dører

Bygningen har malt balkongdør i tre og brann- og lydklassifisert entrédør.

**Årstall:** 2006 **Kilde:** Produksjonsår på produkt

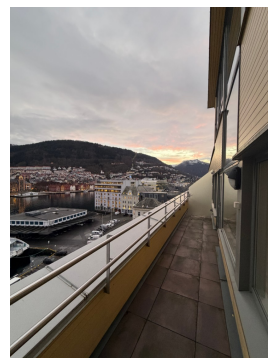
### ! TG 1 Balkonger, terrasser og rom under balkonger

Balkong med tilkomst fra stue/kjøkken. Oppmålt til 11.6m2

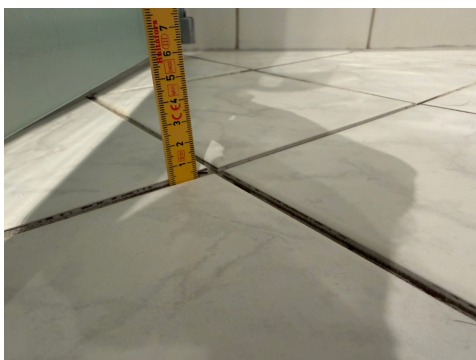
## TG 2 Overflater Gulv

Gulvet er flislagt. Rommet har elektriske varmekabler. Fall mot sluk er målt med laser. Høydeforskjell fra toppen av sluket til toppen av membranen ved dørterskelen er 2cm .

- Det er mulighet for at det kan forekomme vannlekkasje på våtrommet hvor vann ikke vil gå til sluk.

Det er tett sokkel på skinne til dusjvegger.  
Noe slitte fuger spesielt i dusjsone.

Eventuelt lekkasjevann fra utstyr utenfor dusjsone vil ikke ha en naturlig vei til sluket.

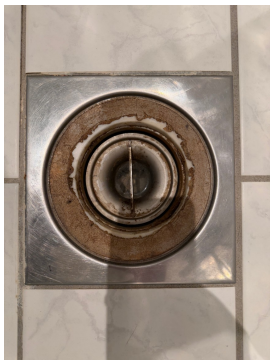
## TG 2 Sluk, membran og tettesjikt

Det er nyere stålsluk og smøremembran med ukjent utførelse.

- Mer enn halvparten av forventet brukstid er passert på membranløsningen.

Smøremembran har en naturlig aldriingsprosess i form av kjemisk uttørking. Normal forventet levetid på smøremembran er 10-20 år. Ved å etablere tett dusjkabinett vil badet kunne vare i flere år enn den antatte gjestående levetiden.

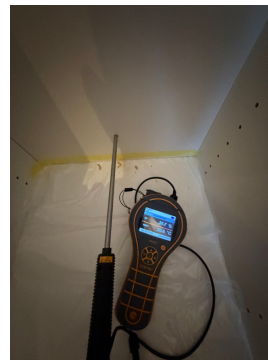
## TG 0 Tilliggende konstruksjoner våtrom

Hulltaking er foretatt uten å påvise unormale forhold. Hulltaking er foretatt fra soverom. RH i vegg ble målt til 38%, ingen utslag ved måling i overflater i veggkonstruksjonen.

Relativ luftfuktighet ble målt med lang probe. Den viste relativ luftfuktighet på 38,7 % ved en temperatur på 20,4 grader.
