# Tilstandsrapport

Boligbygg med flere boenheter

Furnesvegen 13 , 2317 HAMAR

Rapportdato: 07.05.2026

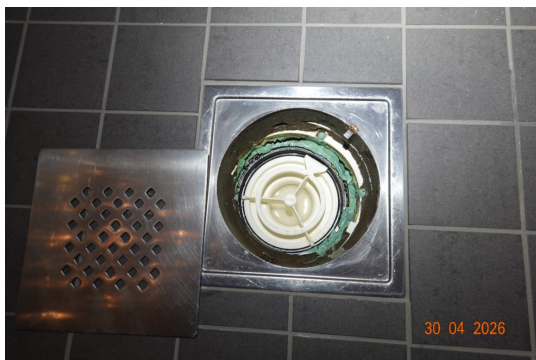
Plastsluk.

Synlig membran og slukmansjett i sluk.

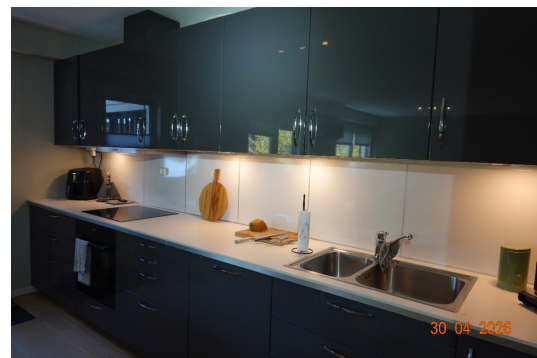
Kjøkkeninnredning med laminert benkeplate, overskap, glatte fronter, skuffer, kitchenboard over kjøkkenbenk, opplegg for oppvaskmaskin, ettgreps blandebatteri og to rustfrie kummer.

Montert lekkasjestopper under kjøkkenbenk.

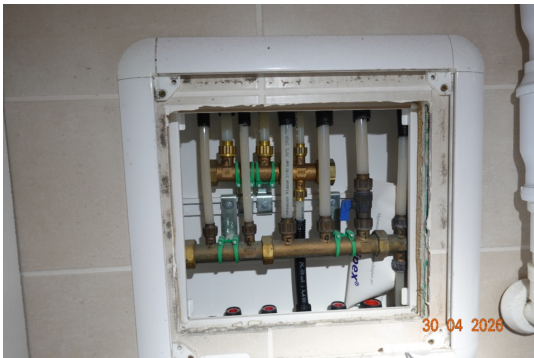
Stoppekran plassert i fordelerskap.  
Vannledninger av rør i rør.  
Koblingskap for vannrør i vegg på bad/vaskerom.  
Etablert drengåpning for eventuelt lekkasjevann.

- Det må monteres tettemuffer i enden av varerørene.
- Rørkursene på rør-i-rør systemet bør merkes for å sikre korrekt identifisering og vedlikehold av rørsystemet. Manglende merking kan føre til unødvendig tidsbruk ved reparasjoner og økt risiko for feil håndtering, noe som kan forverre eventuelle skader.

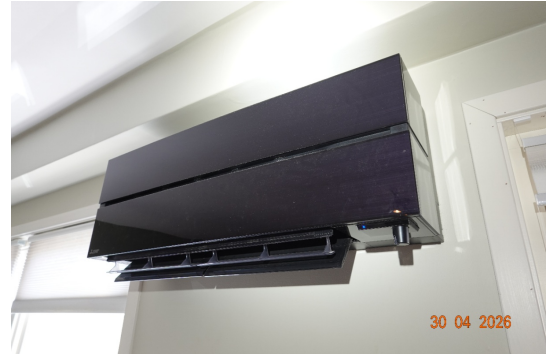
Boligen varmes opp i hovedsak med varmepumpe luft- luft og suppleres med elvarme.  
Varmepumpe montert i 2023.  
Varmekabler i baderomsgulv.
