# Tilstandsrapport

Boligbygg med flere boenheter

Eidemsgate 7, 2212 KONGSVINGER

Befaringsdato: 22.03.2025

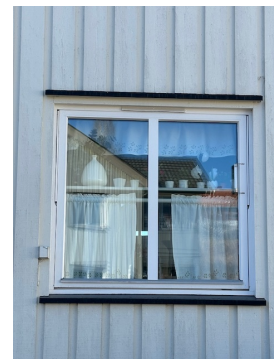
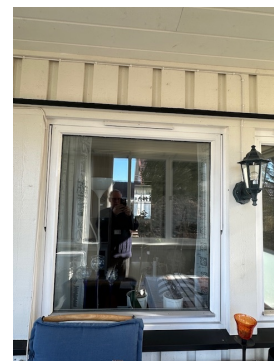
### TG 2 Vinduer

Malte trevinduer fra 1995 med 3-lags isolerglass og ventil i karm.  
Markise over soveromsvindu mot vest.

Mere enn halvparten av forventet brukstid er oppbrukt på vinduer.

Dette er borettslagets ansvar og kostnader. For å få tilstandsgrad 0 eller 1 må vinduene skiftes ut, men tidspunktet for når dette er nødvendig er vanskelig å si noe om.

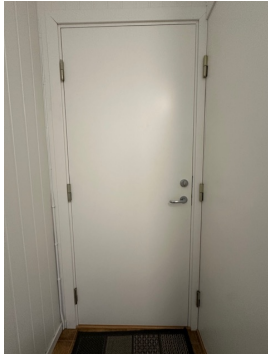
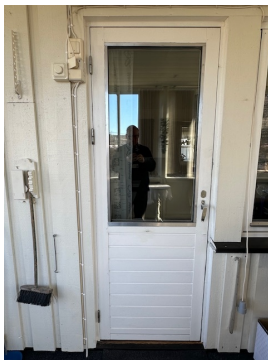
### TG 2 Dører

Slett inngangsdør (EI 30) fra 2015 og terrassedør fra 1995 med 3-lags isolerglass.

Mer enn halvparten av forventet brukstid er oppbrukt på terrassedør.

For å få tilstandsgrad 0 eller 1 må terrassedør skiftes ut, men tidspunktet for når dette er nødvendig er vanskelig å si noe om. Det er borettslaget som evt. skifter dører - borettslaget tar også kostnaden.

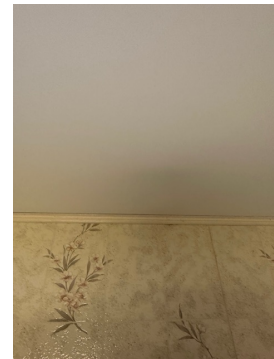
#### TG 2 Overflater vegger og himling

Våtromstapet på vegger og tak-ess (2018) i tak.

Mer enn halvparten av forventet brukstid er oppbrukt på våtromstapet.

Fungerer med dagens tilstand.

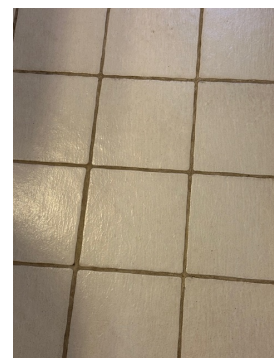
#### TG 2 Overflater Gulv

Gulvfliser med varme. Høydeforskjell på gulv fra dørterskel til topp slukrist er 25 mm.

- Det er påvist at noen fliser har bom (hulrom under).

- Det er ikke behov for utbedringstiltak.

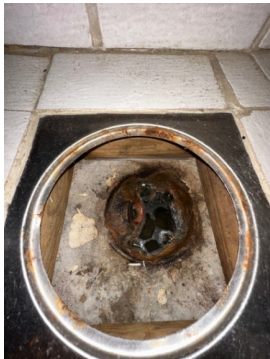
#### TG 2 Sluk, membran og tettesjikt

Gammelt soilsluk. Smøremembran på gulv og våtromstapet på vegger.

- Sluket må sjekkes og rengjøres jevnlig.
- Overvåk tilstanden jevnlig. For å få tilstandsgrad 0 eller 1 må slukløsningen skiftes ut og sannsynligvis må også membransjiktet skiftes/utbedres. Det er imidlertid vanskelig å si noe om tidspunktet for når dette er nødvendig.

**Kostnadsestimat: 50 000 - 100 000**

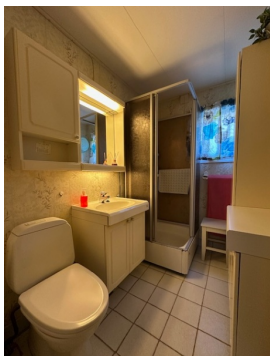
## TG 2 Sanitærutstyr og innredning

Eldre benk med heldekkende vask, overskap, speil m/overlys, høyskap, frittstående klosett, dusjkabinett. Stråleovn.

Påregn en oppgradering

**Kostnadsestimat: 50 000 - 100 000**

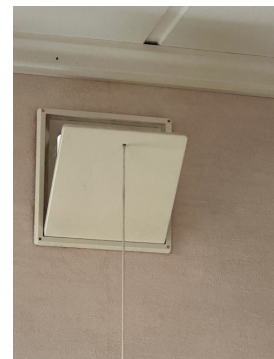
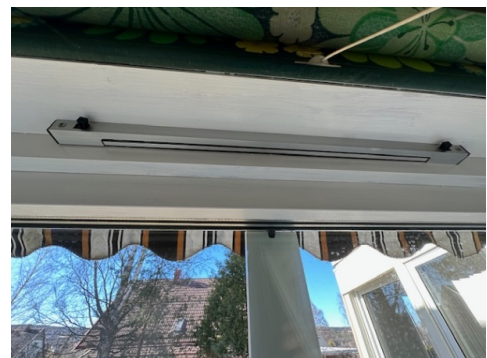
- Det er påvist mangelfull ventilasjon på ett eller flere rom i boligen. Det er ikke mekanisk avtrekk på bad.

Monter mekanisk avtrekk på bad.

**Kostnadsestimat: Under 10 000**

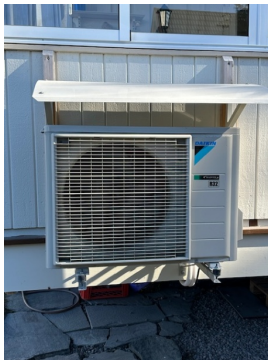
## TG 2 Andre installasjoner

Luft til luft varmepumpe fra 2023. Parafintank til kombiovn plassert i gang - bør fjernes.

Fjern parafintank og rør.

**Kostnadsestimat: Under 10 000**
