# Korsgata 32

## 2315 HAMAR

### Tilstandsrapport

### Eierskifte

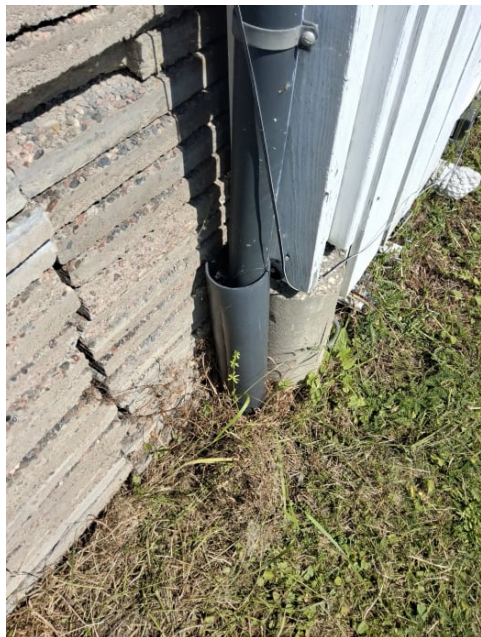
Taknedløp er avsluttet i rør ført ned i grunnen.

Det registreres manglende bruk av grunnmursplast. Dreneringens tilstand har påvirkning på kjelleren og krypkjellerens bruksområder og bygningstekniske tilstand. Drenering er nedgravd og skjult, og av den grunn må estimert tilstand vurderes ut i fra alder. Estimert teknisk levetid på drens-system har et betydelig sprang, og er mellom 20 – 60 år. Av nevnte grunner er det vanskelig å angi noen eksakt tilstand, men basert på alder er restlevetiden vurdert til å være usikker. Det registreres salt/kalkutslag på innvendige grunnmursflater som indikerer fukttransport gjennom grunnmuren. Det observeres ingen fuktskader, men det måles et fuktinnhold i innredning i kjelleren opp i mot faregrensen for en skadeutvikling i treverk. Terrengtet på nordsiden av boligen har fall mot grunnmuren, forholdet øker fuktbelastningen på boligen.

Kjeller bør holdes under observasjon. Lagring av varer bør unngås og god utlufting ivaretas. Terrengtet må ha fall fra grunnmuren for å sikre god avrenning av overflatevann. Eventuelt bør det utføres drenerende tiltak i terrengtet for å lede overflatevann vekk fra boligen.

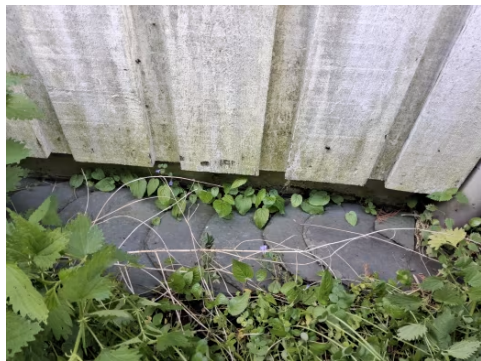
Grunnmur er lite tilgjengelig for undersøkelser.

| Utvendig over bakken er grunnmuren delvis tildekt med konstruksjoner. Det er derfor ikke mulig å kontrollere grunnmur for sprekker eller skader. | |

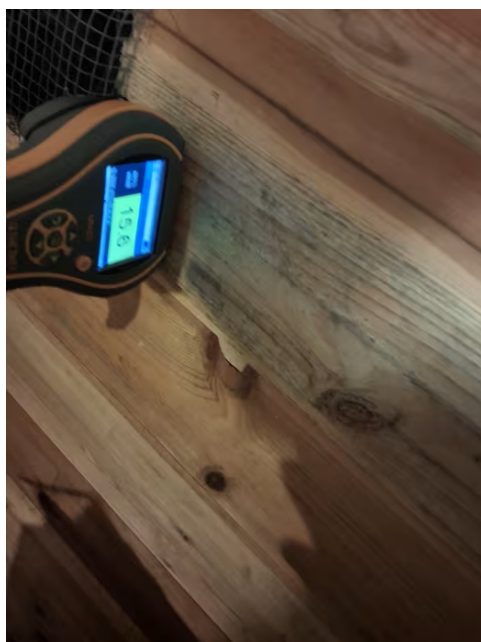
Det ble målt ett fuktinnhold opp i mot faren for en skadeutvikling i form av sopp-/råteskader.

| Målingen viser et fuktinnhold opp i mot faren for en skadeutvikling i form av sopp-/råteskader. | |

Terrengfallet rundt krypekjelleren vurderes stedvis til å ikke være tilstrekkelig for å lede vann vekk fra grunnmuren. Det kan ikke verifiseres at grunnmuren har utvendig fuktsperre, noe som kan bety at faren for fuktvandring og fuktbelastning i konstruksjoner under bakkenivå er forhøyet. Vurderingene av krypekjelleren er kun gjort via luke i grunnmuren med den begrensning og risiko dette innebærer. Det er ingen dampsperre mot deler av grunnen. Symptomer på fuktvandring observeres på grunnmur. Ventilasjonen er vurdert til ikke å være tilstrekkelig. Det ble ikke påvist synlige skadesymptomer av større betydning, men det ble målt et fuktinnhold opp i mot faren for en skadeutvikling i form av sopp-/råteskader i stubbloft (piggmåling: 15,6 vektprosent). Selv om tydelige tegn på skader ikke er påvist, kan skjulte skader ikke utelukkes. Målingen gir kun et øyeblikksbilde av forholdene og kan for eksempel endre seg med årstider, fukt- og temperaturforhold. Det gjøres oppmerksom på at en komplett undersøkelse og kartlegging av tilstanden til konstruksjonene ikke er mulig uten destruktive inngrep. Erfaringsmessig er krypkjellere en risikokonstruksjon som er skadeutsatt. Basert på alle ovennevnte opplysninger bør bygningsdelen holdes under oppsikt slik at eventuelle tiltak kan iverksettes ved behov.

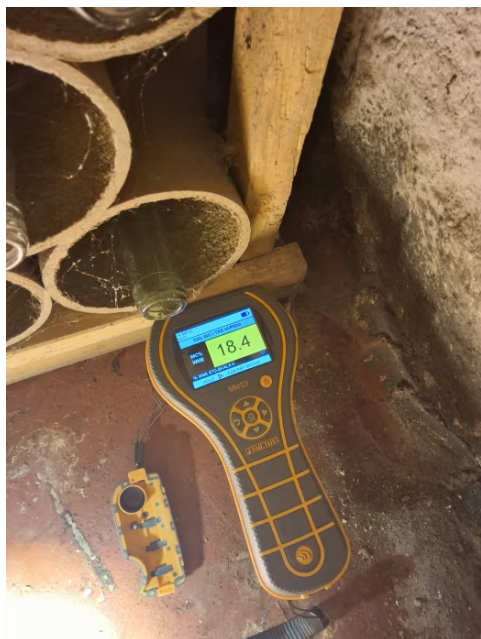
Fuktmåling viser et fuktinnhold opp i mot faren for en skadeutvikling i form av sopp-/råteskader.

Det registreres mineralutslag (salt/kalkutsalg) i overflater som er et symptom på fuktvandring gjennom grunnmur. Fuktmåling i plassbygd reol viser et fuktinnhold opp i mot faren for en skadeutvikling i form av sopp-/råteskader (piggmåling 18,4 vektprosent). Det er registrert typisk "kjellerlukt" som er en indikasjon på fuktskader. Kjeller har ingen ventilering/luftgjennomstrømning.

Det anbefales at alt treverk i kjeller fjernes og at kjelleren har mest mulig åpne murkonstruksjoner med god utlufting og ventilering bør etableres.

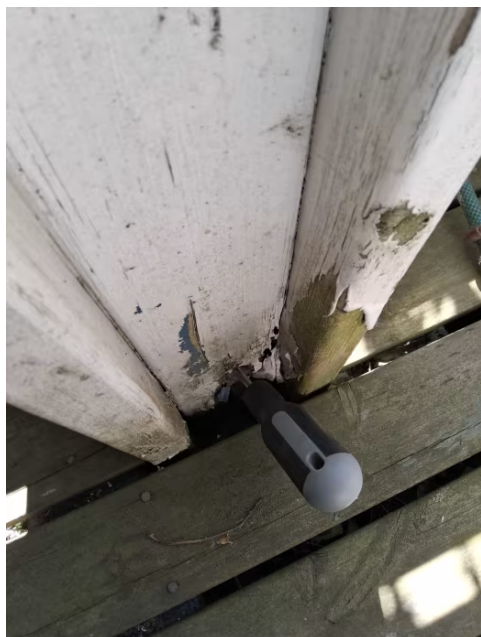
Bilde viser råteskadet søyle.

Terrasse med tilhørende rekkverk har synlige symptomer på slitasje/elde og det registreres råteskader i bæresøyle og behov for umiddelbare tiltak.

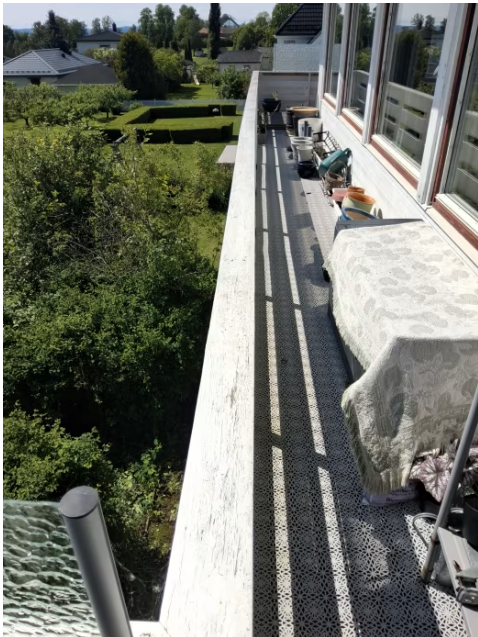
Det registreres skjevheter i rekkverket.

Rekkverket blir målt til 78 cm. og er lavere enn forskriftskravet på 100 cm. Balkong med tilhørende rekkverk har synlige symptomer på slitasje/elde. Alder tekking, ikke undersøkt grunnet gulv. Det registreres skjevheter i konstruksjonen. Vestvendt del av balkongen er i praksis et flatt tak over deler av boligen. Tettesjiktet er for det meste skjult og ikke tilgjengelig for inspeksjon. Det vurderes at anbefalt brukstid på tettesjiktet er overskredet. Flate tak med tettesjikt av høy alder har fuktrisiko selv om synlige skader ikke er observert.

For å lukke avviket må høyden på rekkverket heves til dagens krav på 100 cm. Overflatebehandling, oppretting av skjevheter og oppgradering av tettesjikt må påregnes.

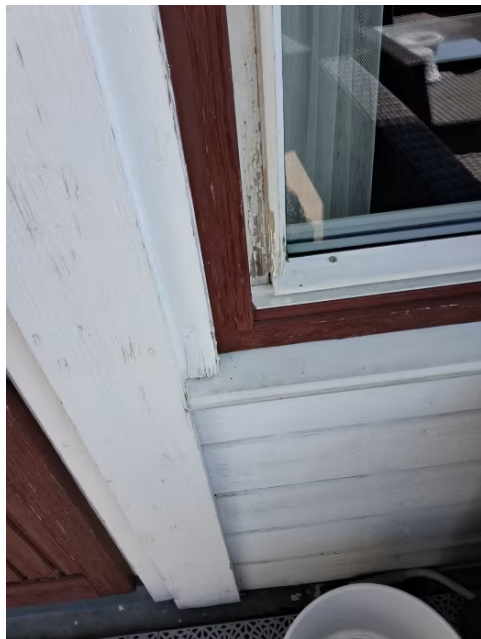
Det registreres værslitte vinduskarmer.

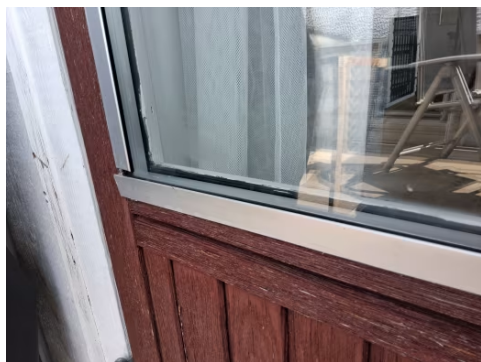
Det registreres punktert glass i balkongdør.

Punktert glass bør skiftes, alternativt vurdere å skifte hele balkongdøren som kan være gunstig ut fra et energiøkonomisk synspunkt. Overflatebehandlinger må påregnes.

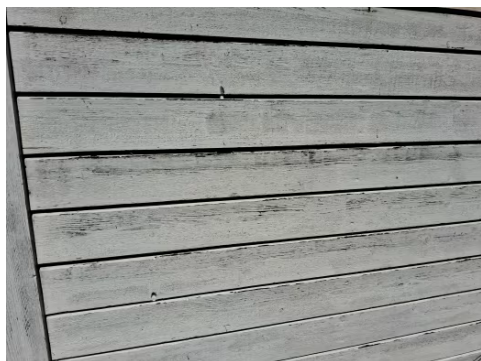
Værslitt kledning.

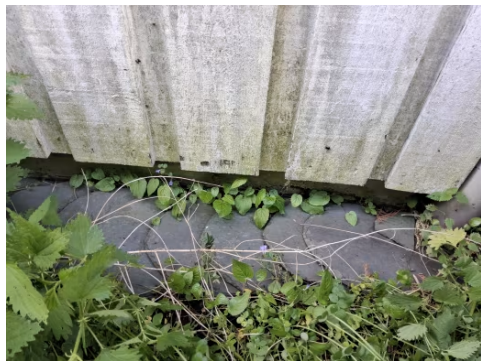
Kledningen er avsluttet nær bakken.

Det er benyttet klosser som muresperre bak kledning. Dette har medført stedvis redusert lufting. Stedvis kort avstand fra underkant av kledningen til terrenget, forholdet kan gi forkortet levetid på nedre del av ytterkledningen. Det registreres værslitt/oppsprukket trekledning og klatreplante er etablert på ytterveggen, forholdet kan medføre risiko for fuktskader og skader på ytterkledningen, ettersom røttene og plantens vekst kan trenge inn i sprekker og holde på fuktighet mot veggen.

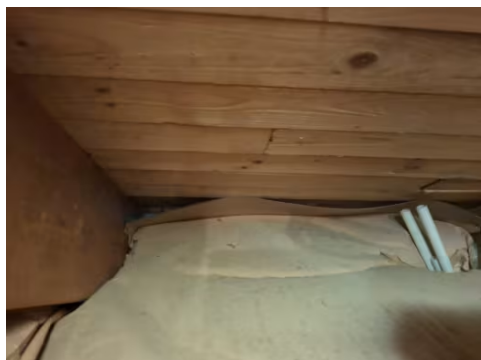
Stedvis redusert lufting i raft.

Kaldtloftet ble kun inspisert fra takluken/døråpningen grunnet lav romhøyde/ redusert tilkomstmulighet, med den begrensning dette innebærer. Piggmåling i taktro er utført på tilfeldige plasser (stikkprøveprinsippet er benyttet i områder med tilkomstmulighet). Det ble hverken påvist synlige skadesymptomer av større betydning, eller målt forhøyet trefuktighet i taktro (piggmåling: under 6 vektprosent). Målingen gir likevel kun et øyeblikksbilde av forholdene og kan for eksempel endre seg med årstider, fukt- og temperaturforhold, noe som gjør at jevnlig ettersyn av loftet alltid anbefales på et generelt grunnlag. Luftespaltene mellom taksperrene er stedvis tettet med isolasjon. Konstruksjonen viser ikke tegn til å være negativt påvirket. Basert på ovennevnte så anbefales det at kaldtloftet holdes under oppsikt.

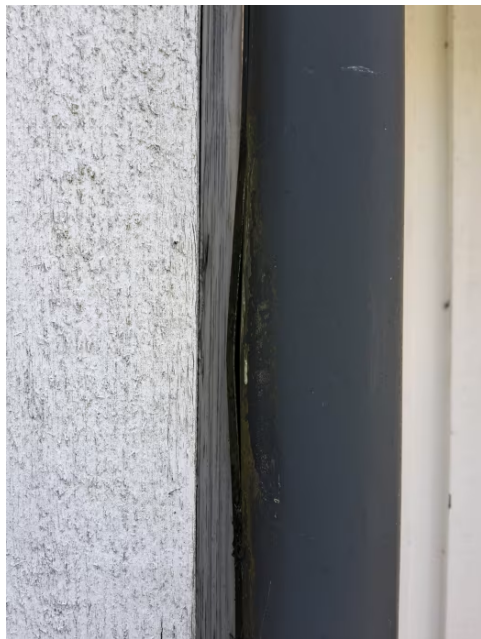
Det registreres buling på enkelte nedløpsrør.

| Det ble registrert buling/skade i nedløpsrør som er et symptom på frostspreng. | |

| Utskifting av nedløpsrør med skader bør påregnes. | |

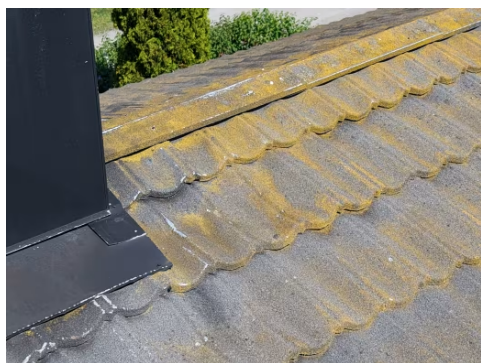
Det registres bulker i takplater.

Metallplater med underlagspapp og lekter har passert 25 år og tettheten i tiden som kommer er usikker. Symptomer på slitasje, elde, og bulker i taktekingen er registrert. Klatreplante har spredd seg over yttertaket og kan øke risikoen for fuktskader, tette takrenner og skade takteking ved å holde på fukt og trenge inn i åpninger og skjøter.

Basert på ovennevnte forhold anbefales det av klatreplante fjernes og oppgradering av taktekingen bør påregnes.

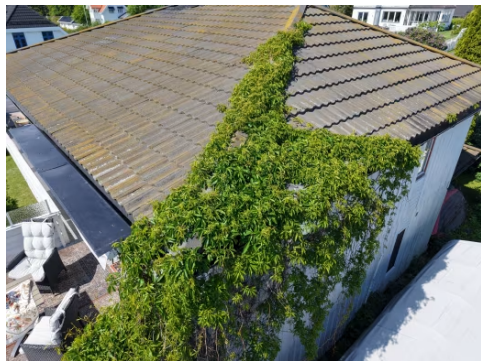
Klatreplante har spredd seg over taket.

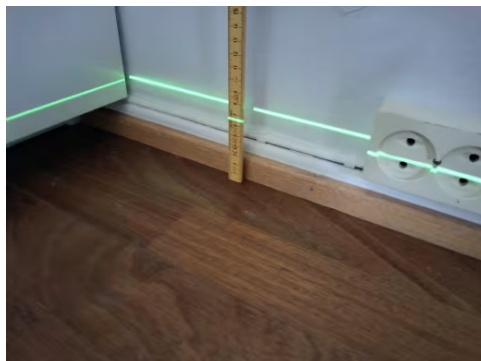
Etasjeskiller er kontrollert med nivelleringslaser.

Kontroll av etasjeskille utføres med nivelleringslaser. Det tas stikkprøver i to retninger i minst to rom per etasje der det lar seg gjøre. Det ble stedvis registrert knirk og retningsavvik. Dette er ikke uvanlig for boliger av sådan alder, og skyldes normalt noe underdimensjonering/ ujevn dimensjonering av materialer.

Det vurderes at det ikke er behov for umiddelbare tiltak, men ved eventuell legging av nytt gulv som stiller krav til planhet av underlaget, bør avretting påregnes.

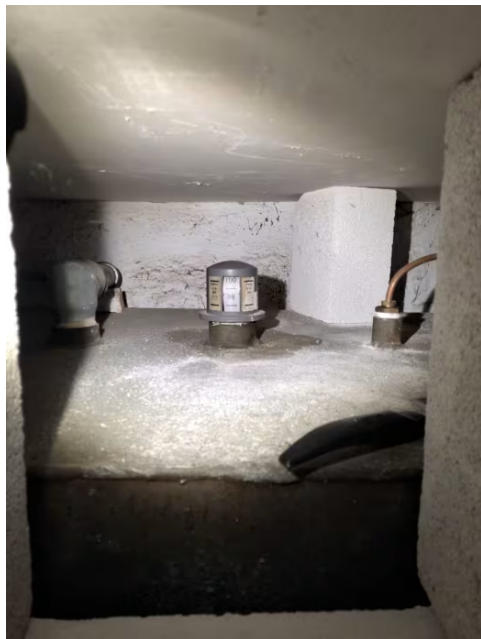
Oljetank er plassert i kjeller.

Pipebeslaget har avflasket overflatebehandling, noe som kan føre til redusert bestandighet mot værpåkjenninger og økt fare for lekkasjer. Pipen er utvendig undersøkt med drone, og pipehøyden er derfor ikke kontrollert. Kombinert ved/parafinovn er tilknyttet tank i kjeller og dagtank, anlegget er ikke undersøkt på grunn av at dette krever spesialkompetanse, det gjøres oppmerksom på at det ble innført forbud mot bruk av fossil fyringsolje og parafin til oppvarming i bygninger den 1. januar 2020.

Med bakgrunn i ovennevnte forhold og for en vurdering av eventuelle tiltak anbefales en ytterligere kontroll av tanker og tilhørende anlegg utført av kvalifisert foretak. Overflatebehandling av pipebeslag bør påregnes.

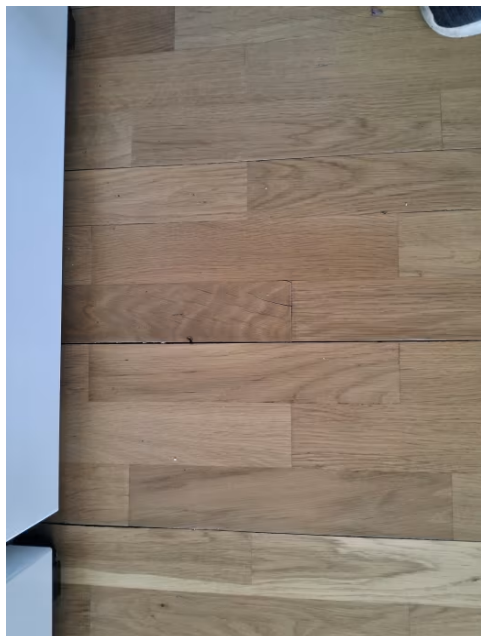
Parkettgulv har svelleskader ved kjøleskap.

Det registreres knirk i gulvet og fukt/svelleskader på parkettgulv ved kjøleskap. Overflatesøk med fuktindikasjonsinstrument ble gjennomført, uten at det ble registrert forhøyede verdier. Det registreres svelleskader på enkelte kjøkkenfronter.

Utskifting av parkettgulv og kjøkkenfronter med skader anbefales.

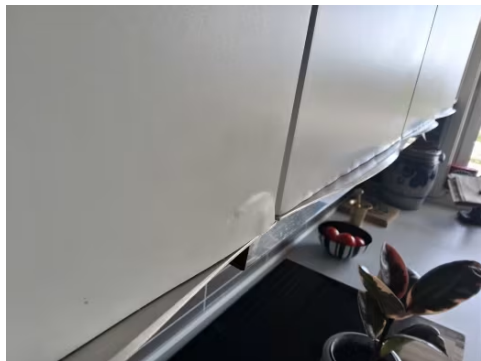
Svelleskader på kjøkkenfronter.

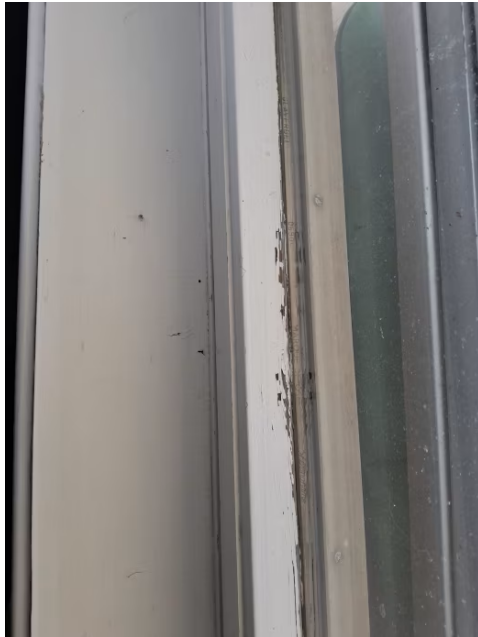
Det registreres tegn til kondens i form av krakelert maling på enkelte vinduer.

Ventilering ved åpning av vinduer bør påregnes og videre tiltak bør iverksettes ved behov.

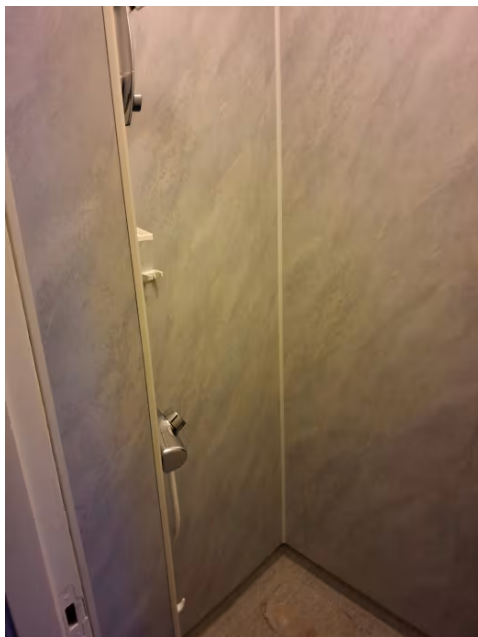
**Det er behov for totalrenovering av våtrommet!**

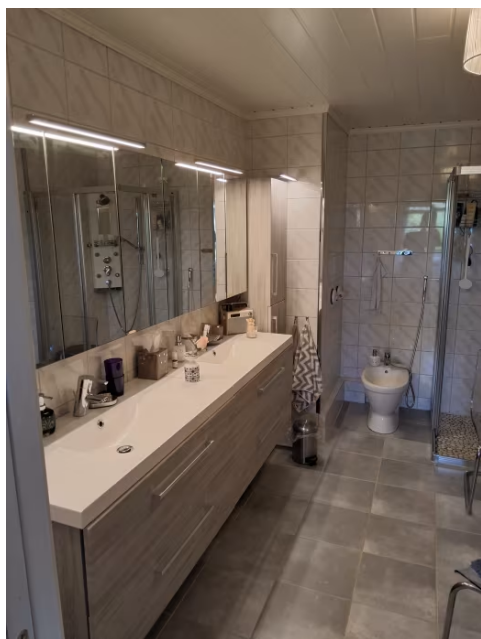
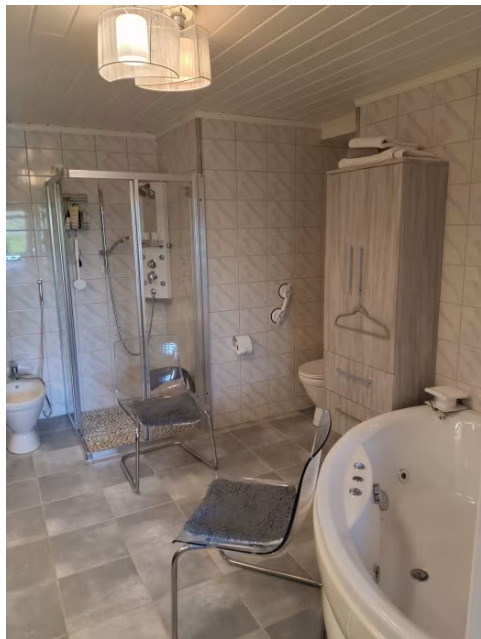
Gulvskinne for dusjhjørne danner en sperre mot sluk og denne er høyere enn tettesjiktet ved døråpning. Enkelte flis er skadet / sprukket.

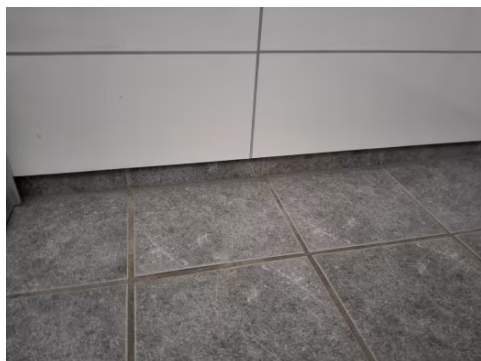
Baderomsplattene er montert uten sokkellist.

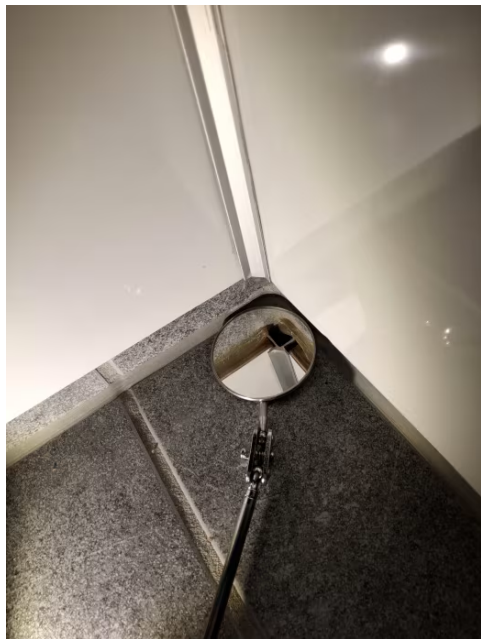
Undersiden av hjørne i dusjonen er ikke tettet med fugemasse.
