# Tilstandsrapport

Fritidsbolig

Vaksdalsvegen 836, 5725 VAKSDAL

Befaringsdato: 28.08.2024

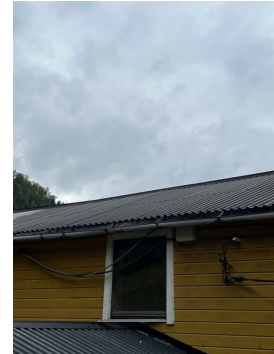
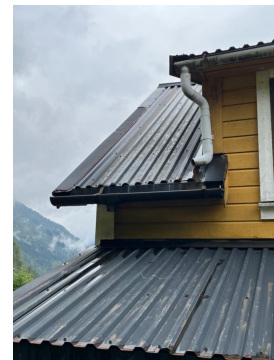
- Mer enn halvparten av forventet brukstid er passert på taktekingen.
- Mer enn halvparten av forventet brukstid er passert på undertak.
- Det er avvik:

Jevnlig tilsyn anbefales, vedlikehold og lokal oppgradering må påregnes.

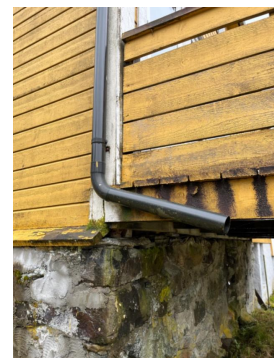
### ! TG 2 Nedløp og beslag

Renner og nedløp med ukjent alder, som er fremstår med noe slitasje og mangler.

- Det bør lages system for bortledning av vann fra taknedløp ved grunnmur.

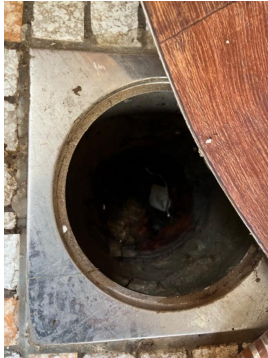
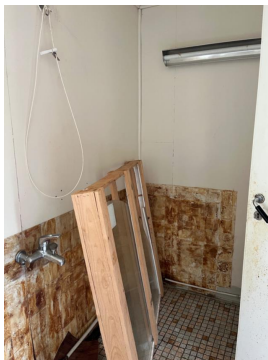
### ! TG 3 Tilliggende konstruksjoner våtrom

Det er foretatt fuktmåling flere steder i våtsonen og høye fuktverdier registrert

- Hulltaking er ikke foretatt da det allerede er påvist andre avvik i våtsonen.
- Ved andre fuktundersøkelser enn hulltaking, er det påvist indikasjoner på fuktskader.

- Det må foretas tiltak for å lukke avviket.

Må ses i sammenheng med estimat for oppgradering av bad i sin helhet

**Kostnadsestimat: Under 10 000**

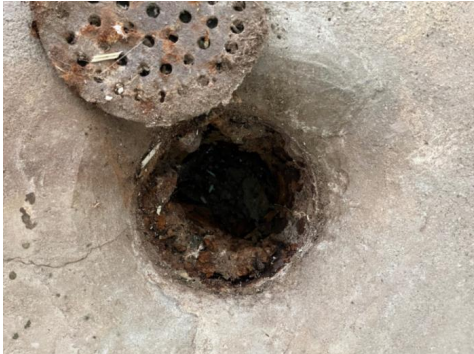
### Tilliggende konstruksjoner våtrom

Det er foretatt fuktmåling flere steder i våtsonen.

- Hulltaking er ikke foretatt da det allerede er påvist andre avvik i våtsonen.
- Ved andre fuktundersøkelser enn hulltaking, er det påvist indikasjoner på fuktskader.

- Det må foretas tiltak for å lukke avviket.

Estimat må ses i sammenheng med oppgradering av rommet i sin helhet

**Kostnadsestimat: Under 10 000**

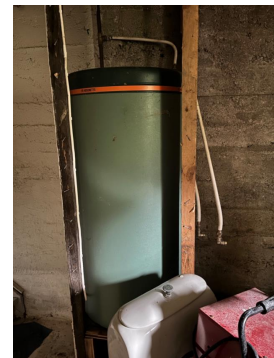
### ! TG 3 Elektrisk anlegg

8. Er det tegn til at det har vært termiske skader (tegn på varmgang) på kabler, brytere, downlights, stikkontakter og elektrisk utstyr? Sjekk samtidig tilstanden på elektrisk tilkobling av varmtvannsbereeder, jmfør eget punkt under varmtvannstank  
**Nei**
9. Er der synlig defekter på kabler eller er disse ikke tilstrekkelig festet?  
**Ja**

10. Er det tegn på at kabelinnføringer og hull i inntak og sikringskap ikke er tette, så langt dette er mulig å sjekke uten å fjerne kapslinger?  
**Nei**
11. Finnes det kursfortegnelse, og er den i samsvar med antall sikringer?  
**Nei**
12. Foreta en helhetsvurdering av det elektriske anlegget, dets alder, allmenne tilstand og fare for liv og helse. Bør det elektriske anlegget ha en utvidet el-kontroll?  
**Ja Registrerte avvik medfører anbefaling om utbedring og uavhengig kontroll på anlegget i sin helhet. Estimat gjelder det nevnte**

**Kostnadsestimat: 10 000 - 50 000**
