# Tilstandsrapport

📍 Stallgata 4, 1830 ASKIM

# gnr. 53, bnr. 877, snr. 2

Befaringsdato: 25.08.2023

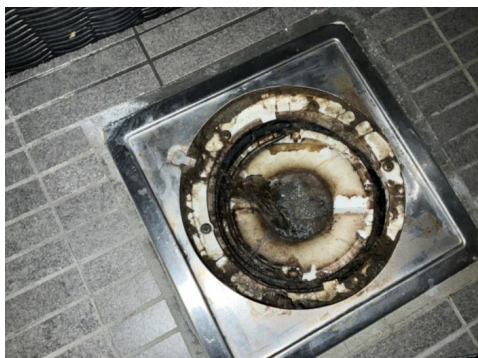
TG 1

Det er plastsluk og smøremembran med dokumentert utførelse (brukstillatelse/kontrollerkøring).

- Tettesjiktet/membran ligger skjult i konstruksjonen, det er derfor ingen mulighet for kontroll. Vurderingen av tettesjiktet er derfor basert på alder (forventet levetid) og fremlagt brukstillatelse (indikerer at ansvarsområder er ansvarsbelagt med foretak).

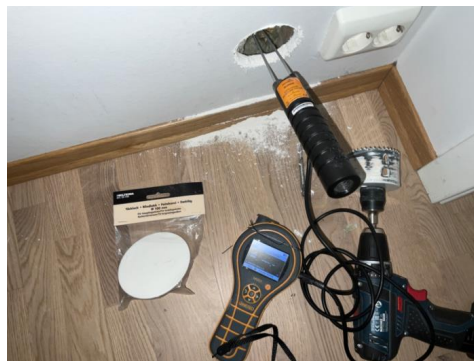
TG 0

Hulltaking er foretatt, uten å påvise unormale forhold. Hulltaking er foretatt i gang. Fuktkvotemåling (vekt%) i konstruksjonen ble målt til 0.
