# Tilstandsrapport

Fritidsbolig

Jotvegen 31, 2430 JORDET

Rapportdato: 21.06.2025

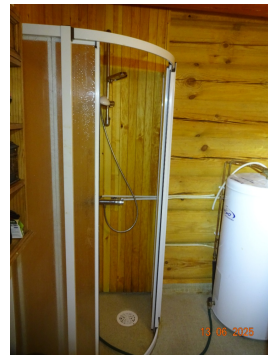
#### TG 2 Overflater vegger og himling

Det er påvist fuktsvelling nederst i panel. Ved bruk av fuktmåler ble det ikke registrert unormale verdier.

Ikke fuktsikre overflater i våtsonen.
