# Tilstandsrapport

Boligbygg med flere boenheter

Frydensborgveien 10B, 3772 KRAGERØ

Befaringsdato: 11.09.2025

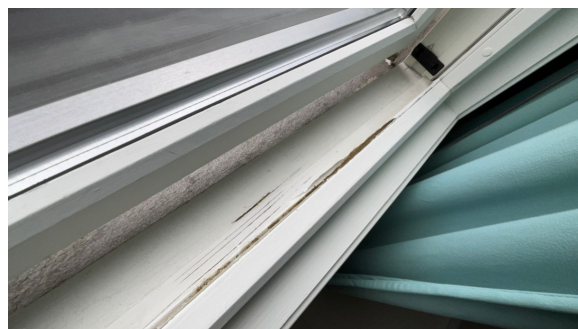
Utsnitt vinduer.

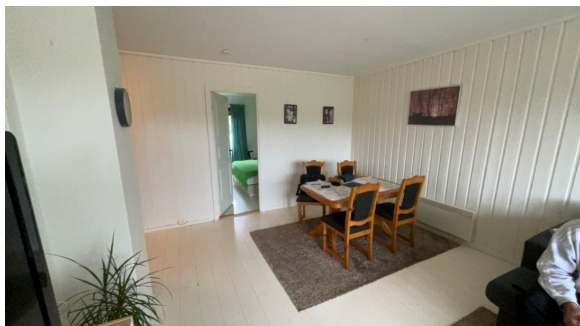
Utsnitt overflater.

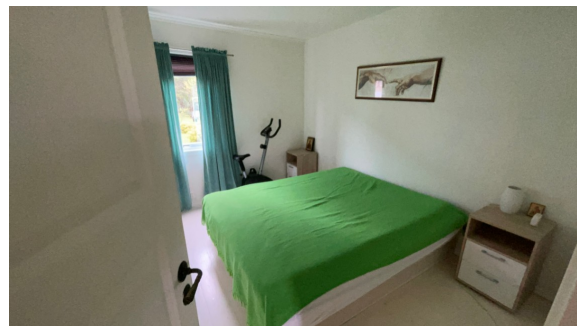
Utsnitt overflater.

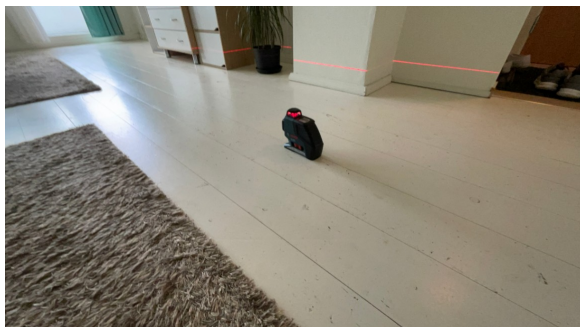
- Det er målt høydeforskjell på mellom 15-30 mm gjennom hele rommet. Tilstandsgrad 2 gis med bakgrunn i standardens krav til godkjente måleavvik.

Høydeforskjeller kontrollert.

- For å få tilstandsgrad 0 eller 1 må høydeforskjeller rettes opp. Det vil imidlertid sjelden være økonomisk rasjonelt som et enkeltstående tiltak i en bolig som dette. Dersom boligen en gang skal renoveres, kan man vurdere slike tiltak.

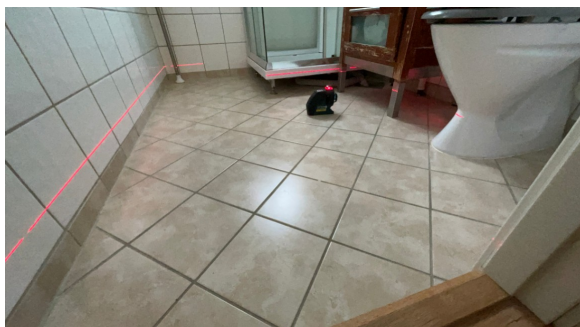
- Det er påvist at noen fliser har bom (hulrom under).
- Det er påvist avvik på varmekilde.

Utsnitt baderomsgulv.

- Det må gjøres tiltak på varmekilde.
- Selv om bom eller hullyd ikke alltid er et umiddelbart problem, bør det overvåkes nøye før eventuell utvikling i sprekker i flisfuger e.l. oppstår. Dette må en foreta tiltak for, for å begrense utviklingen.

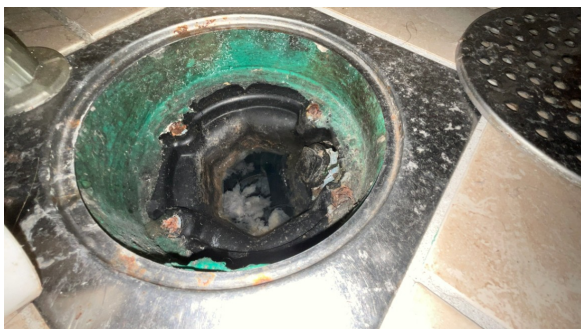
Plastsluk.

Innhent dokumentasjon om mulig på membran/tettesjikt, kan ikke dokumentasjon innhentes er det fare for skjulte feil eller avvik.

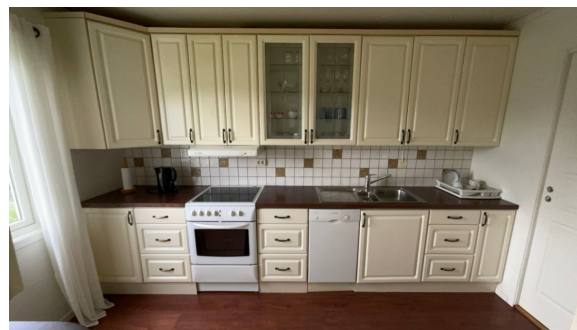
Utsnitt kjøkken.

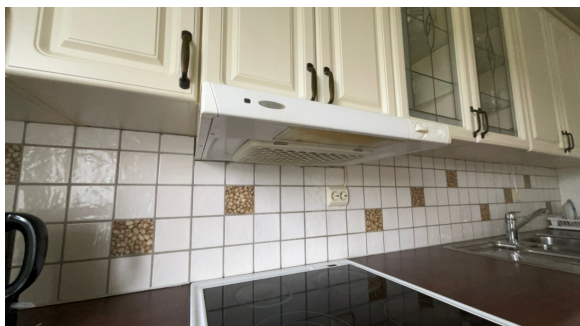
Avtrekk kjøkken.

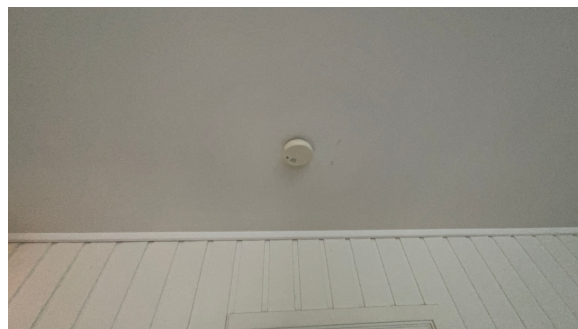
Røykvarsler.

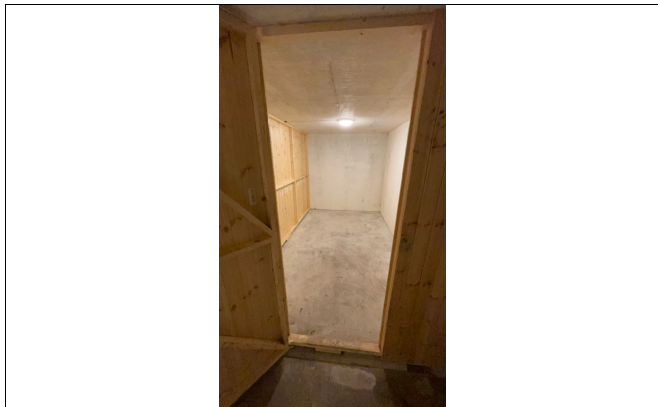
Bod tilhørende enheten.
