# Tilstandsrapport

Boligbygg med flere boenheter

Hagekleiva 19 , 4580 LYNGDAL

Befaringsdato: 08.05.2026

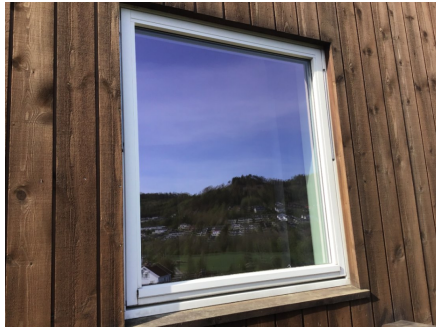
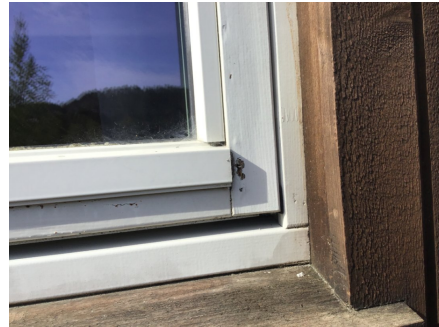
### TG 3 Vindu med råteskader.

- Det er påvist vinduer med fukt/råteskader.

Under befaringsen er det registrert 2 stk vinduer med påbegynnede råteskader utvendig ramme/karm.

Påbegynnede råteskader kan medføre redusert levetid og svekket funksjon i vinduskonstruksjonen dersom forholdet utvikler seg videre. Over tid kan dette gi økt risiko for fuktinntregning, luftlekkasjer og ytterligere nedbrytning av karm, ramme og tilstøtende konstruksjoner.

Eventuelle skjulte avvik i bakenforliggende konstruksjoner kan ikke utelukkes uten destruktive tiltak. Ved overflatemålinger ved bruk av fuktindikator på innvendig vinduskarmer/foringer, ble det ikke registrert forhøyede fuktverdier.

Det opplyses om at nye vinduer er bestilt og skal skiftes ut i nærmeste fremtid.

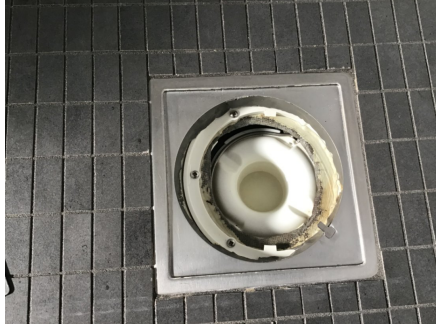
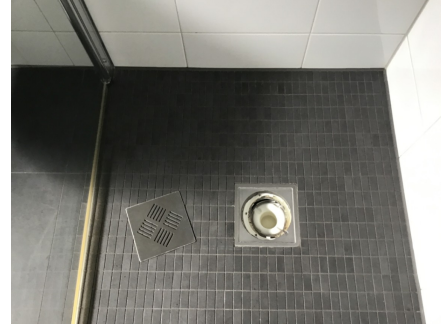
Påpeker at tilstandsgrad 2 settes som følge av manglende dokumentasjon av tettesjikt, selv om det foreligger ferdigattest og opplysninger om gjennomført kontroll etter plan- og bygningsloven

Det anbefales å innhente eventuelle dokumentasjon på utførelse eller produkt om dette foreligger.

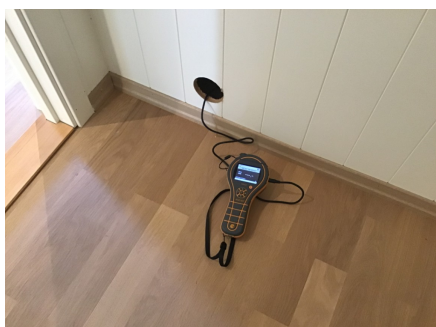
Hulltaking er foretatt uten å påvise unormale forhold. Fuktktivemåling (vekt%) i konstruksjonen ble målt til under 6. Hulltaking er foretatt ved/i Skillevegg mellom soverom og bad .

Hulltaking er utført i skillevegg mot våtsone, hvor sannsynligheten for eventuell fuktpåvirkning normalt vurderes å være størst.

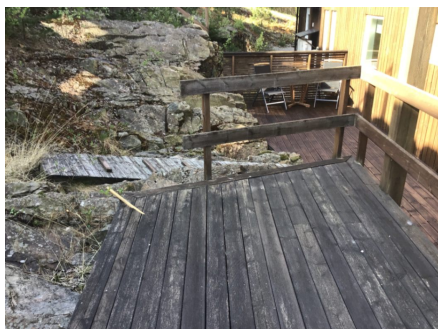
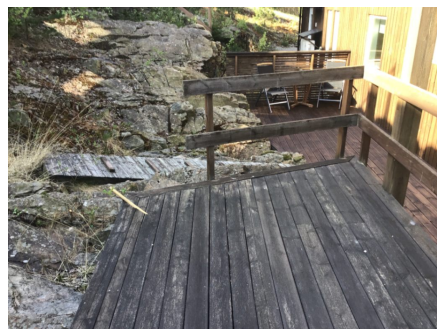
Åpninger i rekkverk på balkong eller terrasse er ikke i henhold til krav i dagens forskrifter.

Rekkverket på balkong eller terrasse er for lavt i forhold til dagens krav.

- Det er ikke krav om utbedring av rekkverkshøyde opp til dagens forskriftskrav.
- Åpninger i rekkverk på balkong eller terrasse må endres for å tilfredsstille krav på byggemeldingstidspunktet.
