# Tilstandsrapport

Leilighet i 4.mannsbolig

Stavåssvingen 4H , 2409 ELVERUM

Befaringsdato: 08.04.2026

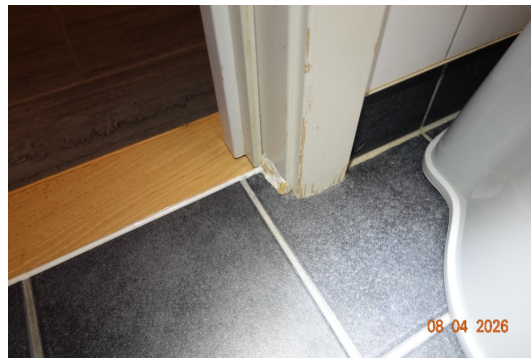
#### Vurdering av avvik:

- Det er påvist andre avvik:

Det er påvist noe fuktsvelling nederst i utforing til innerdør (bad). Ved bruk av fuktmåler ble det ikke registrert unormale verdier.

- Andre tiltak:

Det bør iverksettes tiltak for å utbedre fuktsvellingen nederst i utforingen til innerdøren mot badet, for eksempel ved å fuktbeskytte eller eventuelt skifte utforingen.

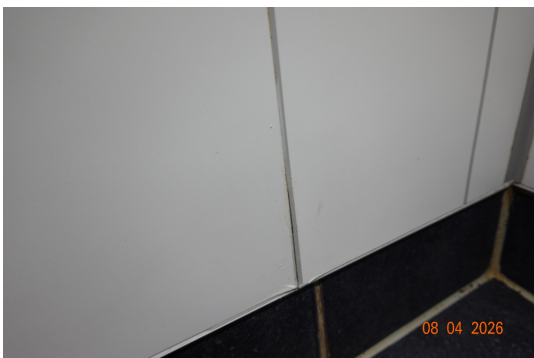
- Det er påvist andre avvik:

Folie på baderomsplate nederst i plateskjøt har løsnet, fare for fuktinntregning. Ved bruk av fuktindikator ble det registrert noe fuktighet nederst på baderomsplatene.  
Ikke silikonforseglet rundt rør under servant.

Folie på baderomsplate nederst i plateskjøt bør utbedres for å hindre videre fuktinntregning.

Dersom tiltak ikke iverksettes, er det økt risiko for fuktskader i underliggende konstruksjoner, noe som kan føre til kostbare reparasjoner og redusert levetid på materialene.

Det bør tettes med silikon i overgang avløpsrør/vegg.

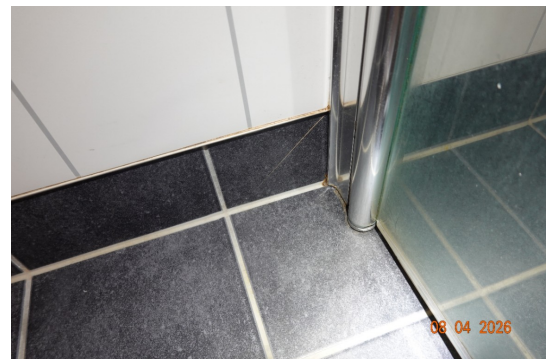
### TG 2 Overflater Gulv

Det er påvist sprekk i sokkelflis.

Sokkelflisen med sprekk bør skiftes ut for å hindre videre skade og redusere risiko for fuktskader i konstruksjonen. En sprekk i flis kan føre til at vann trenger inn bak flisene, noe som kan medføre skade på underliggende materialer.

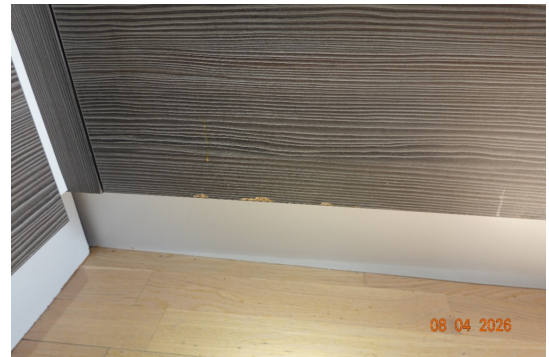
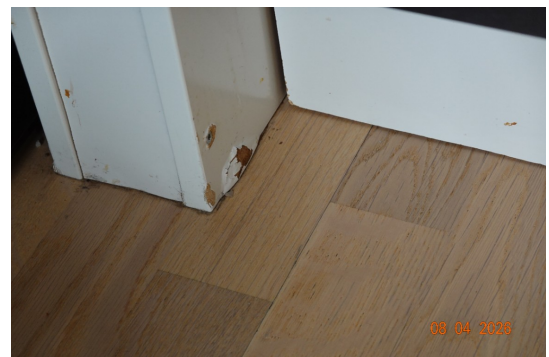
Det er påvist fuktsvelling nederst i sideplate etter vannsøl. Tørt befarings.

Små hull i skapdører og slitasjemerker bør utbedres for å ivareta innredningens funksjon og estetiske uttrykk.

Dersom tiltak ikke gjennomføres, kan ytterligere slitasje og redusert levetid på innredning oppstå.
