# Tilstandsrapport

Boligbygg med flere boenheter

Såvegen 1 C , 2050 JESSHEIM

Befaringsdato: 21.01.2026

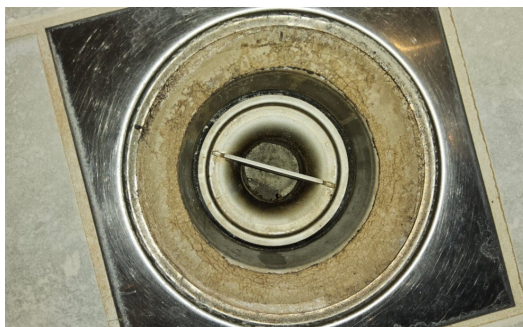
Det er plastsluk og membran med ukjent utførelse.

- Mer enn halvparten av forventet brukstid er passert på membranløsningen.
- Mer enn halvparten av forventet brukstid er passert på slukløsningen.

Aldersrelaterte avvik kan medføre økt risiko for svekket fuksikkerhet. Membran og sluk med høy alder kan ha redusert funksjon, noe som over tid kan gi risiko for lekkasje og fukskader i underliggende konstruksjoner.

Det anbefales å vurdere fornying av våtrommet på grunn av membranens og slukets alder, særlig dersom andre avvik er registrert eller badet nærmer seg slutten av forventet levetid.

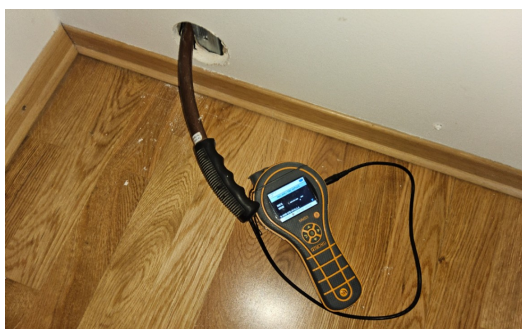
Hulltaking er foretatt uten å påvise unormale forhold. Hulltaking er foretatt ved/i stue. Fuktkvotemåling (vekt%) i konstruksjonen ble målt til 0-6.
