# Tilstandsrapport

Boligbygg med flere boenheter

Såvegen 1 C , 2050 JESSHEIM

Befaringsdato: 27.01.2026

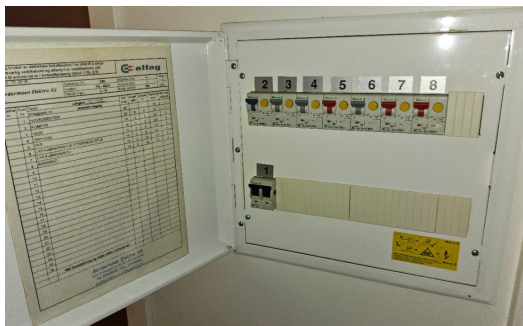
Elektrisk skjult anlegg med automatsikringer.

**Ja Ved manglende dokumentasjon på elektriske arbeider utført etter 1999, og fravær av tilsynsrapport nyere enn fem år, anbefales det – i tråd med retningslinjer fra Direktoratet for samfunnssikkerhet og beredskap (DSB) – å gjennomføre en utvidet kontroll av det elektriske anlegget. DSB stiller krav til dokumentasjon og sikkerhetsvurdering av elektriske installasjoner, spesielt for arbeider utført etter innføringen av forskrift om elektriske lavspenningsanlegg (FEU) i 1999.**
