# Tilstandsrapport

Boligbygg med flere boenheter

Tertnesveien 147D , 5114 TERTNES

Befaringsdato: 16.03.2026

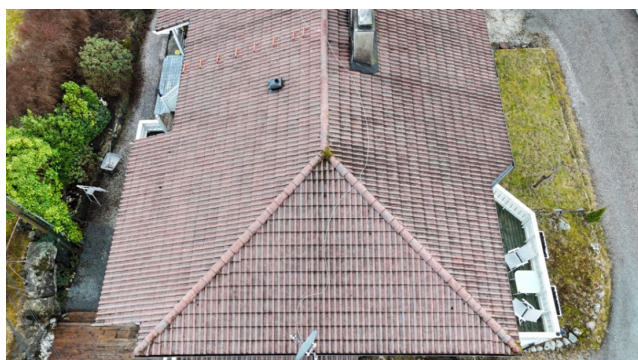
### TG 2 Takteking

Taktekingen er av betongtakstein. Taket er besiktiget fra taknivå. Taket vedlikeholdes i fellesskap i sameiet. Kostnad fordeles basert på sameiebrøk.

- Mer enn halvparten av forventet brukstid er passert på taktekingen.
- Mer enn halvparten av forventet brukstid er passert på undertak.

- Overvåk tilstanden jevnlig. For å få tilstandsgrad 0 eller 1 må tekkingen skiftes ut, men tidspunktet for når dette er nødvendig er vanskelig å si noe om.

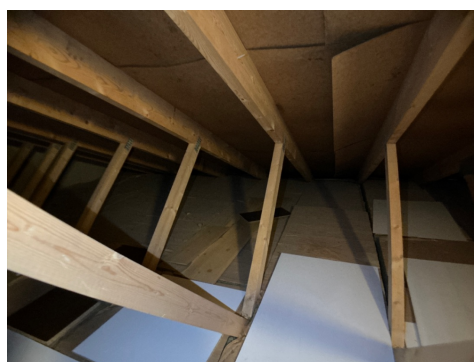
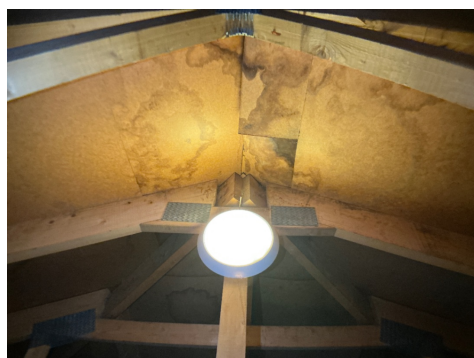
### TG 2 Takkonstruksjon/Loft

- Det er påvist fuktskjolder/skader i takkonstruksjonen.

Det er observert noen fuktskjolder i undertak, selger opplyser om at det kom inn noe vann ved spyling av tak.

Bør undersøkes nærmere i regi av sameiet.

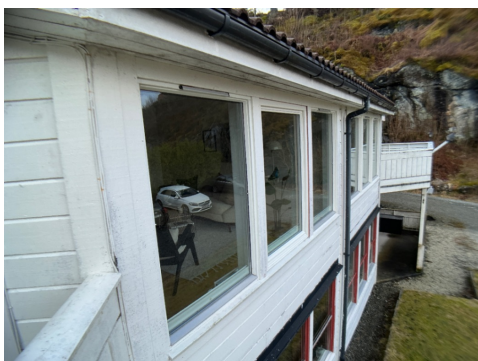
Minst i midten datert 2013, øvrige vinduer 199

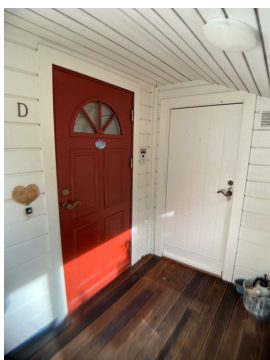
Ytterdør datert 1991

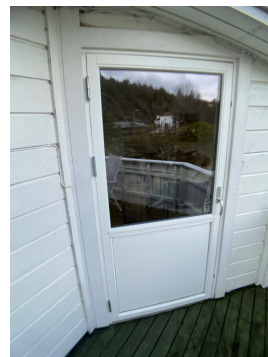
Balkongdør datert 2016

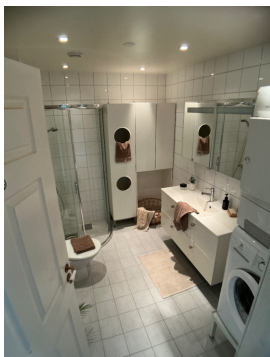
### Overflater vegger og himling

Overflatene nærmer seg forventet levetid og tiltak må påregnes på sikt.

Det er ikke behov for straks tiltak, men grunnet alderen på badet må det påberegnes at tiltak må utføres på sikt.

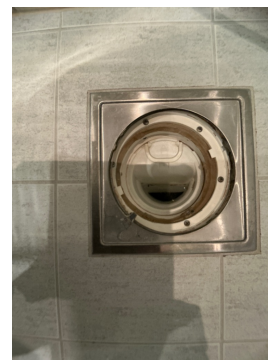
### Sluk, membran og tettesjikt

Det er plastsluk og smøremembran med ukjent utførelse.

- Mer enn halvparten av forventet brukstid er passert på membranløsningen.

Smøremembran har en naturlig aldringsprosess i form av kjemisk uttørking. Normal forventet levetid på smøremembran er 10-20 år. Ved å etablere tett dusjkabinett vil badet kunne vare i flere år enn den antatte gjenstående levetiden.

- Andre tiltak:
- Overvåk tilstanden jevnlig. For å få tilstandsgrad 0 eller 1 må tettesjiktet skiftes ut, men tidspunktet for når dette er nødvendig er vanskelig å si noe om.

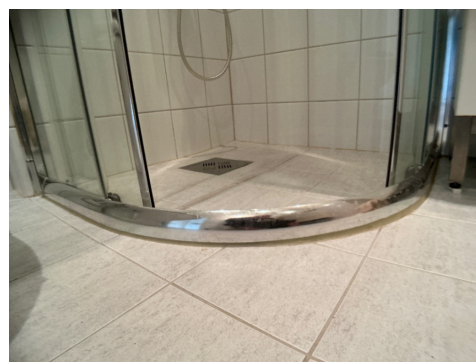
### Sanitærutstyr og innredning

Det er tett sokkel på dusjhjørne.

Ved lekkasje fra andre installasjoner som toalett, vask eller vaskemaskin vil ikke vannet kunne renne til sluk grunnet tett sokkel på dusjhjørne.

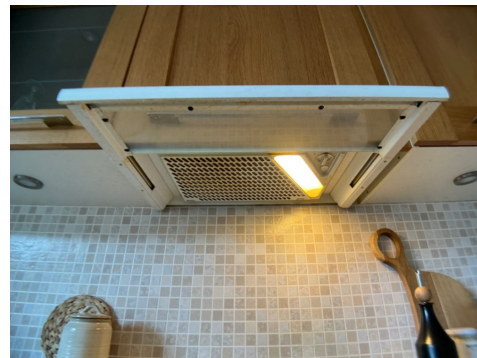
#### ! TG 2 Avtrekk

Noe svak effekt på ventilator

Det må påberegnes service eller utskiftning.

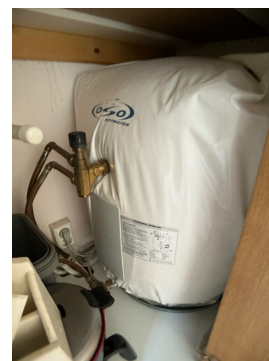
#### ! TG 2 Vannledninger

- Mer enn halvparten av forventet brukstid er passert på innvendige vannledninger.

- I forbindelse med oppgradering av våtrom vil det være naturlig med utskiftning av rør.

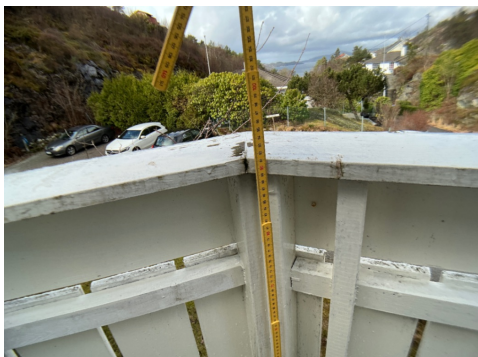
- Rekkverket på balkong eller terrasse er for lavt i forhold til dagens krav.

- Det er ikke krav om utbedring av rekkverkshøyde opp til dagens forskriftskrav.
