Tilstandsrapport

Enebolig med inntilbygget carport

Fribeten 7 , 2319 HAMAR

Rapportdato: 18.05.2026

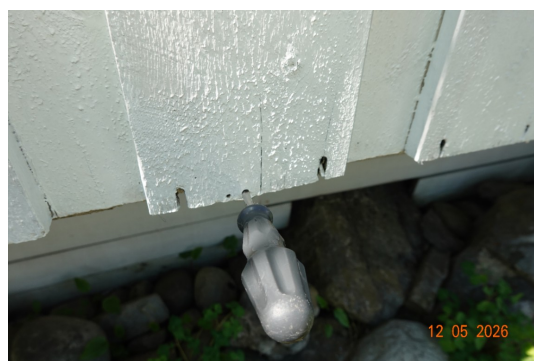
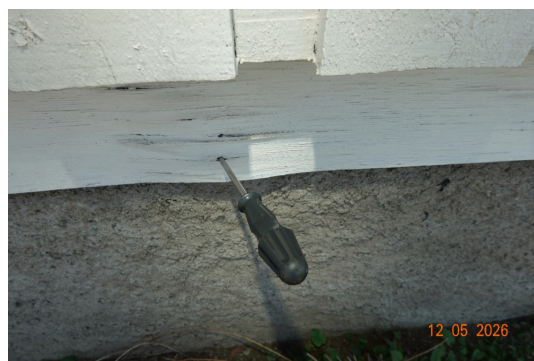
Det er påvist råteskade i panelende.

- Musesperre må etableres.

Råteskadet panel må skiftes ut for å hindre videre forringelse av konstruksjonen og redusere risiko for fuktskader og soppdannelse.

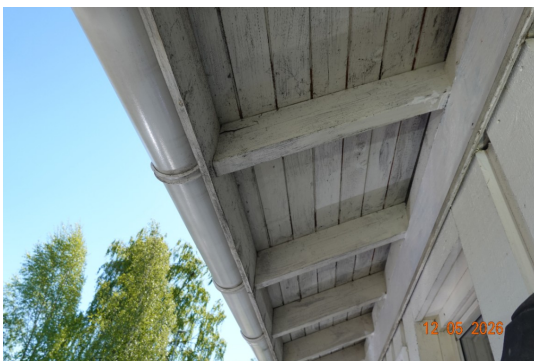
TG 2 Takkonstruksjon/Loft

- Det er påvist andre avvik:
- Det er påvist svertesopp i gesims.

- Andre tiltak:
- Svertesopp i gesims bør fjernes og området bør holdes tørt og godt ventilert for å hindre videre vekst.
Dersom tiltak ikke iverksettes, kan det oppstå økt risiko for fuktskader og forringelse av materialene.

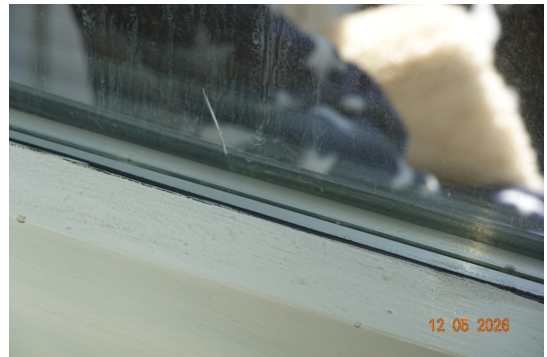
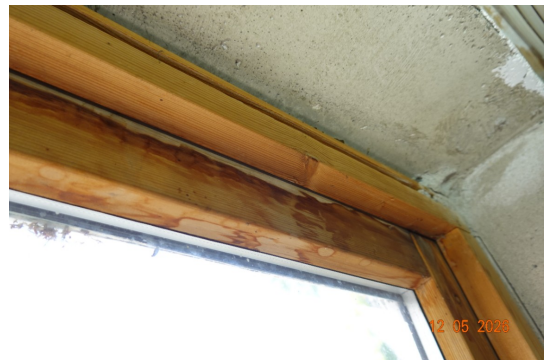
TG 2 Vinduer

- Det er påvist andre avvik:
- Punkttert isolerglass i stue med sprekk.
Det er påvist fuktmerker på kjellervindu i kjeller.

- Andre tiltak:
- Punkttert isolerglass i stue med sprekk bør skiftes ut for å hindre varmetap, redusert isolasjonsevne og risiko for fuktskader i omkringliggende konstruksjon.

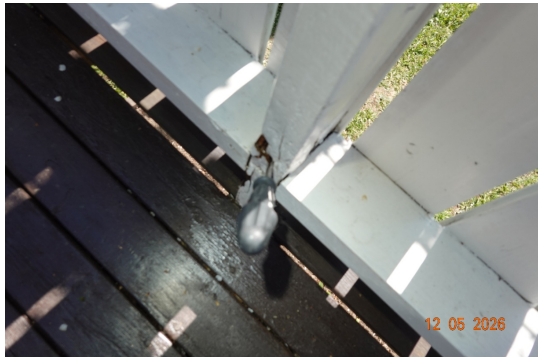
Det er påvist sprekker i støpte pilarer.

Det er påvist råteskade i rekkverk.

Skjevheter i konstruksjonen bør utbedres for å sikre stabilitet og forhindre ytterligere deformasjoner eller skader på verandaen. Dersom tiltak ikke iverksettes, kan dette medføre økt risiko for redusert levetid og behov for mer omfattende reparasjoner på sikt.

Del av rekkverk må skiftes for å lukke avviket.

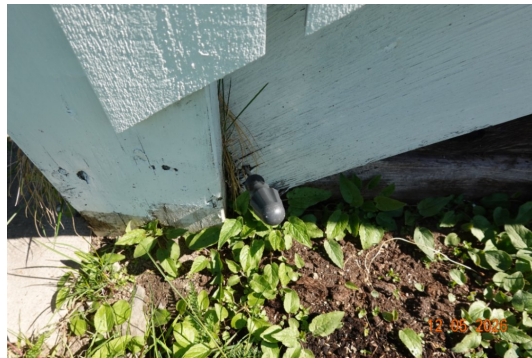
Det er påvist råteskade i trappevange.

Råteskadet trevirke i trappevange bør skiftes ut for å hindre videre forringelse og redusere risikoen for at trappen blir ustabil.

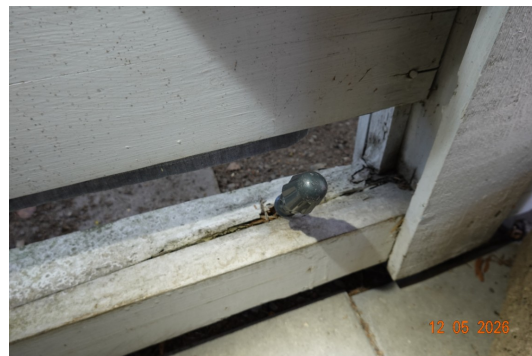
Det er påvist råteskade i treverk ved tresøyle.

Det bør gjennomføres utbedring av skjevheter i gulv og takkonstruksjon. Svertesopp i undertaket bør fjernes, og årsaken til soppdannelsen må kartlegges og utbedres for å unngå videre fukt- og soppkader.

Konsekvensen av manglende tiltak kan være redusert bæreevne, videre utvikling av sopp og forringelse av konstruksjonen.

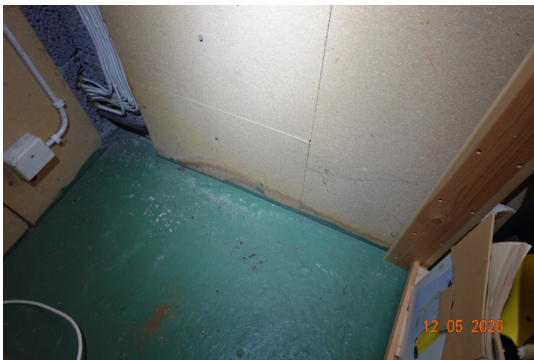
Det er påvist fuktskjolder nederst på sponplater i kjeller. Noe fuktoppptrekk. Ved bruk av fuktmåler ble det ikke registrert unormale verdier.

Det bør monteres taklist der dette mangler for å oppnå et komplett og estetisk tilfredsstillende resultat.

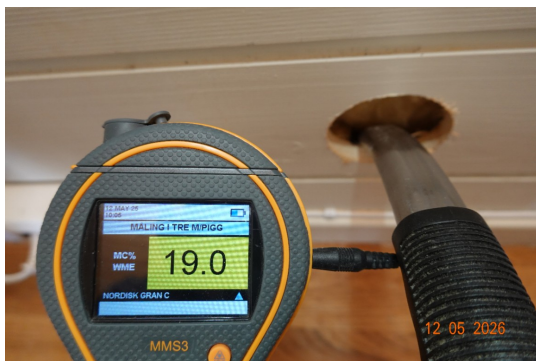
- Det er gjennom hulltaking påvist høyt fuktnivå inne i trekonstruksjonen i hulltakingen, men ikke påvist fuktskader i dette området. Høy luftfuktighet kan over tid føre til muggvekst eller sverting av materialer. Samtidig kan materialer og konstruksjoner bli ødelagt.

Som generell regel anbefales det ikke å bruke innvendig dampspærre på kjelleryttervegger, når mer enn halve vegg høyden er under terreng, NBI anbefaling. Den normale fuktgjennomgang blir da hindret og fuktigheten blir stående i veggen.

- Det påviste fuktnivå gir grunn til å overvåke konstruksjonen jevnlig for å se utvikling over tid, og eventuelt foreta tiltak for å unngå fuktskader.

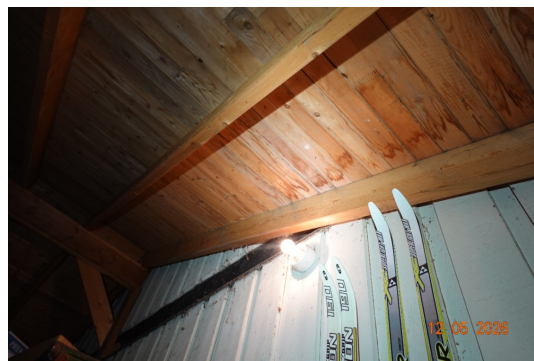
- Det er påvist andre avvik:
Det er påvist fuktmerker i undertak. Ved bruk av fuktmåler ble det ikke registrert unormale verdier.
Det er påvist svertesopp og synlig spiker igjennom undertak.

- Andre tiltak:
Det bør gjennomføres nærmere undersøkelser for å avklare årsaken til fuktmerkene i undertaket, selv om det ikke ble målt unormale fuktverdier.
Dersom årsaken ikke utbedres, kan det oppstå økt risiko for fuktskader og råte i konstruksjonen over tid.

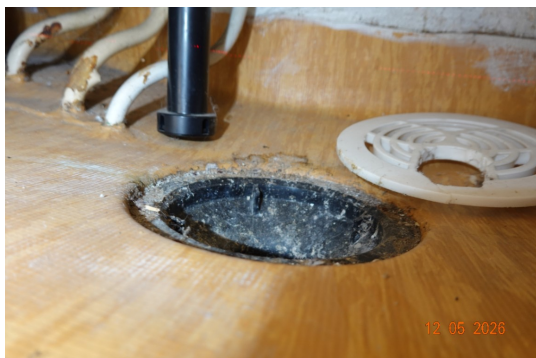
Vaskerom er bygget etter byggeforskrifter gjeldende før 1997. Vaskerom fra før 1997 gis i denne rapport automatisk TG 3 da det ut fra alder må forventes at behov for oppgraderinger nærmer seg. Eldre gulvbelegg blir porøse og kan sprekke opp, må påregne forvitringsskader i belegget. Rørgjennomføringer i våtroms gulvbelegg, svekker gulvets tetthet. Ikke etablert ventilasjon etter dagens krav. Ikke etablert tilluftspalte under innerdør. Rust på skruer i sluk.

Det anbefales at vaskerommet/våtrommet totalrenoveres. Ved renovering, påse at alle forhold med tettesjiktet, våtsone, sluk mv. dokumenteres

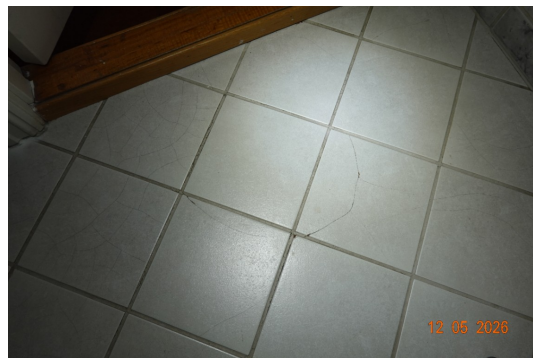
- Det er mulighet for at det kan forekomme vannlekkasje på våtrommet hvor vann ikke vil gå til sluk.
- Det er påvist at høydeforskjell fra topp slukrist til gulv/synlig topp membran ved dørterskel er mindre enn 25 mm.
- Det er påvist avvik i fallforhold til sluk i forhold til krav i forskrift på byggetidspunktet.
- Det er påvist andre avvik:

Eventuelt lekkasjevann utenfor sluksonen vil ikke renne fritt til sluk.

Det er påvist sprekk/krakkeleringer i flere fliser.

- Andre tiltak:
- Det bør etableres avrenning inn til sluk for hele våtrommet.

- Eventuelt lekkasjevann fra utstyr utenfor dusjsone vil ikke ha en naturlig vei til sluket. Dette kan føre til at vann samler seg på gulvet og potensielt renner ut av rommet eller trenger inn i konstruksjonen. Sprekker i fliser bør skiftes for å hindre vanninntrenging i underliggende konstruksjoner.

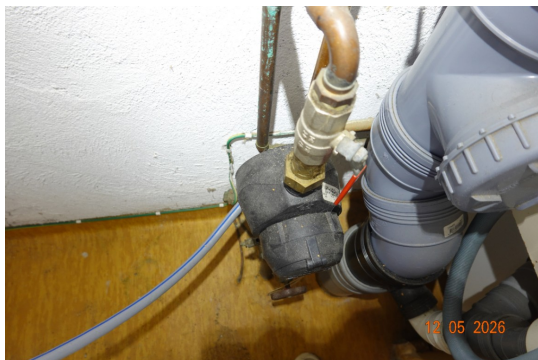
- Det er ikke behov for utbedringstiltak siden anlegget fungerer i dag, men ut ifra alder kan skader plutselig oppstå på eldre anlegg.
- Andre tiltak:

Irr på rør bør undersøkes nærmere og eventuelt utbedres for å forhindre lekkasjer.

Siden mer enn halvparten av forventet brukstid er passert på vannledningene, bør det vurderes utskifting for å unngå plutselige skader og vannlekkasjer.

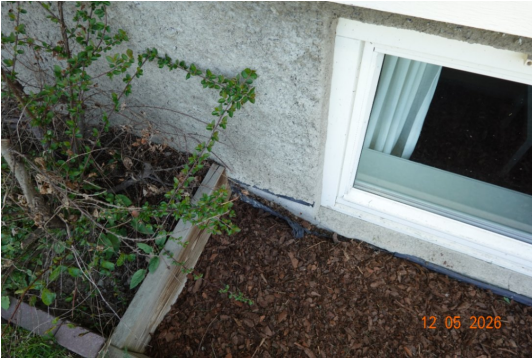
! TG 2 Fuktisikring og drenering

- Mer enn halvparten av forventet levetid på drenering er overskredet.
- Det er påvist andre avvik:

Topplist bør monteres på grunnmursplast der dette mangler.
Manglende topplist kan føre til at vann trenger inn bak grunnmursplasten, noe som øker risikoen for fuktskader på grunnmuren.

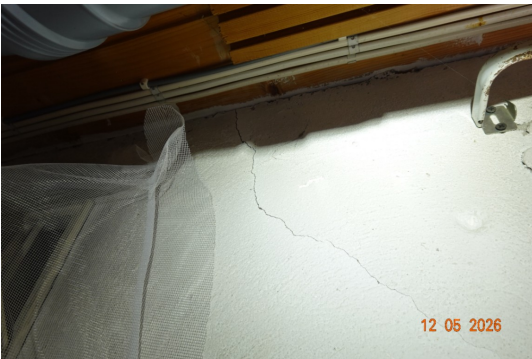
TG 2 Grunnmur og fundamenter

- Det er påvist andre avvik:
- Det er påvist riss i innvendig grunnmur.

Riss i innvendig grunnmur bør utbedres.
