Fribeten 7, 2319 HAMAR

HAMAR/SOLVANG

Tilstandsrapport

ENEBOLIG MED INNTILBYGGET CARPORT

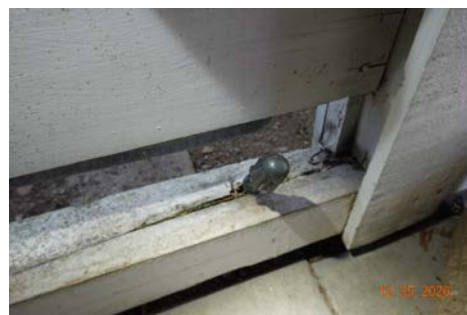
TG 2 Andre utvendige forhold

Konsekvensen av manglende tiltak kan være redusert bæreevne, videre utvikling av sopp og forringelse av konstruksjonen.

kartlegges og utbedres for å unngå videre fukt- og sopp-skader.

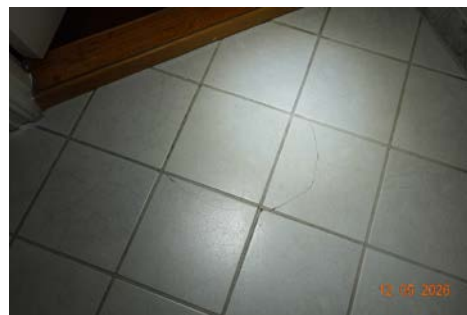
- Eventuelt lekkasjevann fra utstyr utenfor dusjsone vil ikke ha en naturlig vei til sluket. Dette kan føre til at vann samler seg på gulvet og potensielt renner ut av rommet eller trenger inn i konstruksjonen.
Sprekker i fliser bør skiftes for å hindre vanninntrenging i underliggende konstruksjoner.

- Andre tiltak:
- Det bør etableres avrenning inn til sluk for hele våtrommet.
