Tilstandsrapport

Enebolig

Kong Magnus gate 6, 4344 BRYNE

Befaringsdato: 11.06.2024

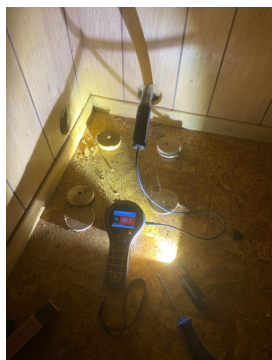
1. Det er gjennom målinger påvist høyt fuktnivå i trevegger i underetg./kjeller.
5. Det er påvist indikasjoner på noe fuktgjennomtrenging i kjellergulv.
8. Det er påvist indikasjoner på noe fuktgjennomtrenging inn i kjellermur.

1. Innkledning av mur og betongkonstruksjoner under bakkenivå må betraktes som en risikokonstruksjon. Årsaken er at det er svært små marginer for at skader oppstår, spesielt ved isolering på innsiden av kjeller uten isolasjon på utsiden. Dette fører til at man flytter duggpunktet i veggen og kondens kan forekomme inne konstruksjonen.

Det er registrert i lukket veggkonstruksjon mot terreng 26,7 vekt%.

1. For full forvissing om tilstand må åpninger av konstruksjonen foretas. 5 og 8. Det påviste fuktnivå gir grunn til å overvåke konstruksjonen jevnlig for å se utvikling over tid, og eventuelt foreta tiltak for å unngå fuktskader. Det anbefales å bytte drenering og foreta utvendig isolering av grunnmur.

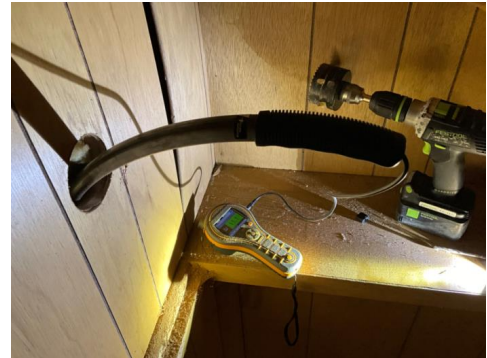
Hulltaking er foretatt uten å påvise unormale forhold. Hulltaking er foretatt ved/i I trapp ned mot kjeller. Fuktkvotemåling (vekt%) i konstruksjonen ble målt til 11.

Det gjøres oppmerksom på at våtrommet ikke har vært i bruk de siste 12 mnd og eventuelle fuktskader/ lekkasjer kan derfor være tørket ut.

Bilde viser fuktmåling i tilgjengelige materialer fra tilstøtende rom mot våtrommet, på befaringsdagen 11,1 vekt% i trevirket.

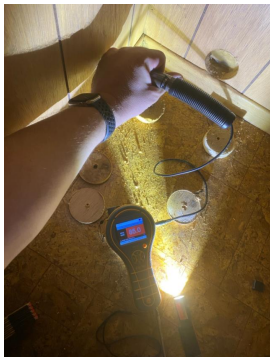
Fuktkvotemåling (vekt%) i konstruksjonen ble målt til 85.

Bilde viser fuktmåling i tilgjengelige materialer fra tilstøtende rom mot våtrommet, på befaringsdagen 85 vekt% i trevirket.

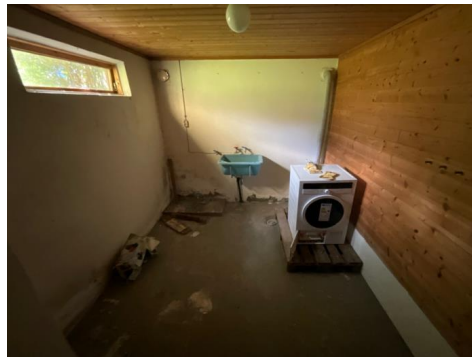
Bilde viser våtrommet på befaringsdagen.

Våtrommet må oppgraderes i sin helhet.

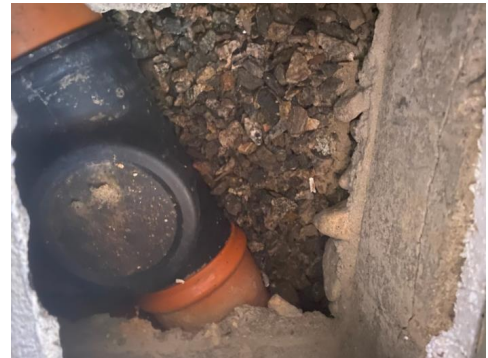
Bilde viser stakeluke på avløpsrør i hull under isopor.

2. I forbindelse med oppgradering av våtrom vil det være naturlig med utskiftning av rør. Tidspunkt for utskiftning av avløpsrør nærmer seg.

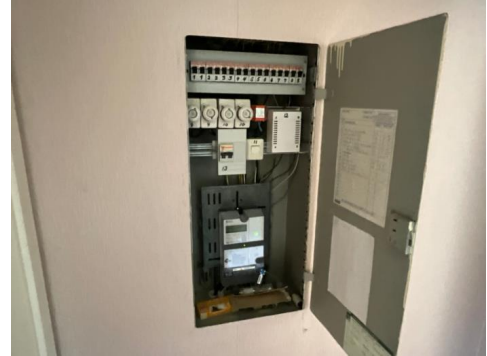
Bilde viser kontroll av el-skap på befaringssdagen.
