Heimdalsgata 21

Tilstandsrapport

Eierskifte

Boligtype: Leilighet

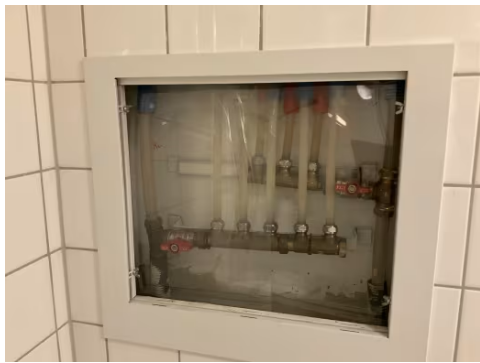
6.7 Vannledninger

Type anlegg	Rør i rør system, Kobber
Det er rør i rørsystem. Noe kobberør i kjøkkenbenken.	
Er det utført arbeider på anlegget etter byggeår?	Ukjent
Er det etablert fordelerskap?	Ja
Er det manglende vannstoppesystem i tilknytning til, eller manglende avrenning til sluk/avløp fra fordelerskap?	Nei
Har vannrør nådd en alder som gir økt risiko for skader eller følgeskader?	Nei
Er det manglende isolering av vannrør hvor det er risiko for frost eller kondens?	Nei
Er det registrert tegn til lekkasjer eller skader på vannrør?	Nei
Er det redusert vanntrykk ved prøving av to tappesteder samtidig?	Nei
Er det manglende tilgjengelighet til stoppekran?	Nei
Er det dårlig funksjon på stoppekran?	Nei
Oppsummering av vannledninger	TG-1
Fordelerskap er plassert på bad.	
Stoppekranene er plassert i fordelerskap.

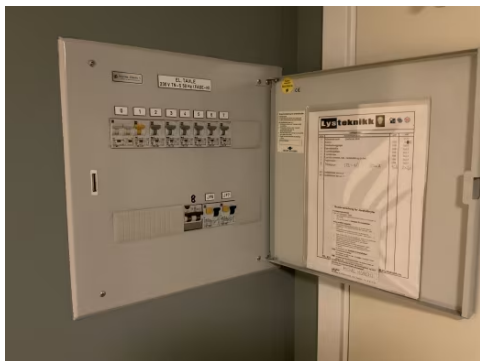
6.8 Elektrisk

Er det foretatt kontroll av det lokale el tilsyn i løpet av de siste 5 år	Nei
Type sikringer	Automatsikringer
Sikringsskapet er plassert i entré med automatsikringer.	
Er det gjennomført arbeider etter opprinnelig byggeår?	Ukjent
Er det manglende samsvarserklæring på arbeider utført etter 01.01.1999?	Ja
Er det manglende kursfortegnelse?	Nei
Er det manglende samsvar mellom kursfortegnelse og antall sikringer?	Nei
Er det tegn på varmgang (termiske skader) på kabler, brytere, downlight, stikkontakter, og elektrisk utstyr?	Nei

TG-2

Det er ikke forelagt noen dokumentasjon på utførelsen av anlegget.

Det er kursfortegnelse i sikringsskapet. Det er ikke sjekket om kursene er i samsvar med kursfortegnelsen.

TG-2 er satt pga. manglende dokumentasjon/ samsvarserklæring.

Boligen har et eldre elanlegg uten dokumentasjon. Det bør gjennomføres en utvidet el-kontroll av en kvalifisert elektrofaglig person, og nødvendige tiltak vurderes deretter.

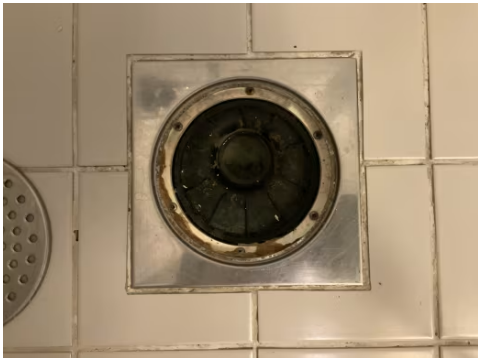
6.11 Våtrom: Bad/wc

Beskrivelse av overflate	
Det er fliser på vegger og gulv med varmekabler.	
Er det gjennomført arbeider etter opprinnelig byggeår?	Ukjent
Er det påvist avvik i krav om høydeforskjell på tettesjikt/fall til sluk?	Ja
Er det fare for at lekkasjevann fra installasjoner i rommet ikke når sluket?	Nei
Er vindu eller dør plassert i våtsone (utsatt for vannsprut)?	Nei
Er det gjennomføringer i vegg/tak mot kald sone?	Nei
Er det registrert riss, sprekker i fuger, bom (hulrom) under flis?	Nei
Er det påvist tegn på sopp/råteskader/fuktskader på overflater eller skadedyr?	Nei
Er det registrert knirk i gulvet?	Ikke aktuelt (gjelder ikke flislagt gulv)

TG2 pga: Det er fall mot sluk i dusjsonen, resten av gulvet er relativt flatt.

Det er en høydeforskjell på ca. 2,5 cm fra topp slukrist til topp flis ved døren.

Oppbrett av membran ved dør er mindre enn 15 mm.

Type sluk	Plast
Er det påvist avvik ved utførelsen av membran/tettesjikt/klemring rundt sluk?	Nei
Er det påvist tegn på utettheter f.eks. rundt rørføringer eller andre overganger?	Ja
Er det påvist feil utførelse, feil materialvalg, eller skader i tettesjikt med fare for fuktskade?	Nei
Har membran/tettesjikt nådd en alder som gir økt risiko for skader eller følgeskader?	Ja
Oppsummering av membran, tettesjikt og sluk	TG-2
<p>TG 2 pga: Tettesjikt har nådd en alder som gjør tettheten usikker i tiden som kommer.</p> <p>Avløpsrør til klosett mangler tetting i overgang rør / gulv.</p>	
Anbefalte tiltak membran, tettesjikt og sluk	
<p>Det anbefales å installere et dusjkabinett for å begrense overflater for belastning med fritt vann.</p>
