# Tilstandsrapport

Kjedehus

Harstadrøet 49, 2034 HOLTER

Oppdragsnr.: 21739-1657

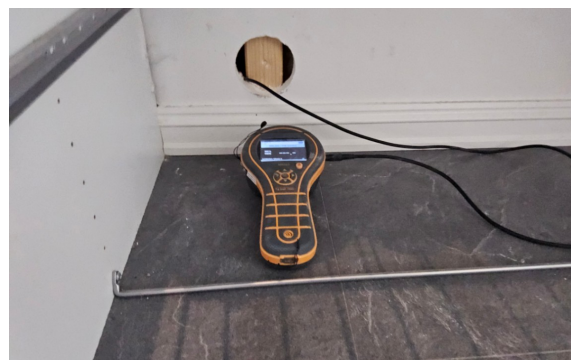
## ! TG 0 Tilliggende konstruksjoner våtrom

Hulltaking er foretatt uten å påvise unormale forhold. Hulltaking er foretatt i gang. Fuktkvotemåling (vekt%) i konstruksjonen ble målt til 0-6.

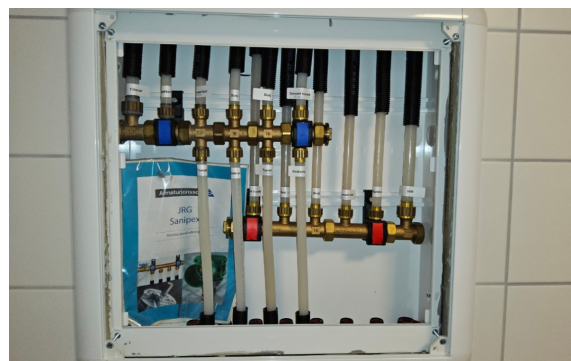
### ! TG 1 Vannledninger

Innvendige vannledninger er av plast (rør i rør). Det er besiktiget i rørskap.
