Austerdalsvegen 1696 4480 KVINESDAL

Tilstandsrapport Eierskifte

Boligtype: Fritidsbolig

Byggeår: 2007

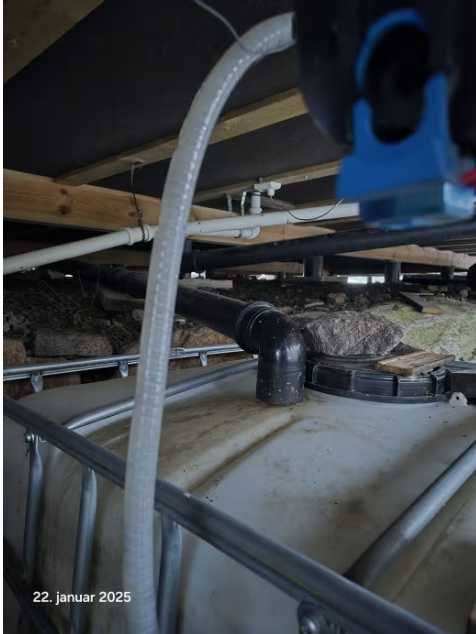
6.1 Drenering

TG-2

Takvann samles i egen tank under hytta.

Avløp er frakoblet vinterstid, og vannet renner ut ved siden av tanken og ned i drenerende masser.

Det er fare for at det kan samle seg vann/is i dette området, men ifølge hjemmelshaver har dette aldri vært et problem. Løsningen anses som fungerende, men må holdes under oppsyn.

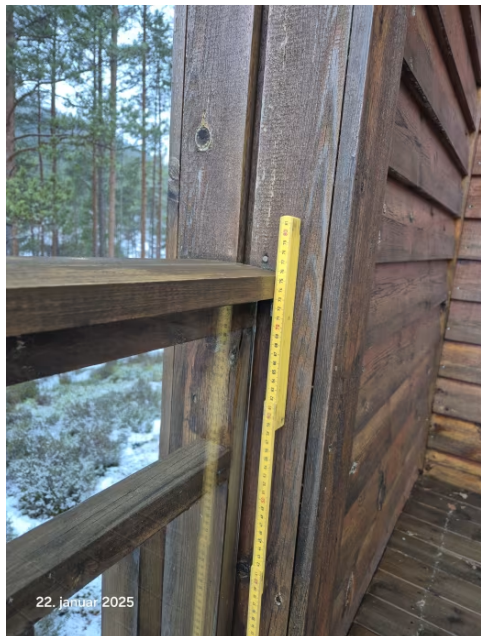
6.3 Balkong, terrasse, platting

Høyde på rekkverk på del av terrasse mot vest er ikke iht. dagens krav. Målt til 76cm på det høyeste.

Type	Terrasse
Terrassebord av tre. Normal bruksslitasje. Deler av terrasse er ikke inspisert, grunnet snø som lå over.	
Er det gjennomført arbeider etter opprinnelig byggeår?	Ja
Terrasser er bygget på.	
Er det synlig tegn på skjevheter/konstruksjonssvikt?	Nei
Er det tegn på sopp/råteskader i treverk eller skader i betong?	Ja
Er det krav til rekkverk?	Ja
Er det avvik på rekkverkshøyde og åpninger i rekkverket i forhold til gjeldene byggt teknisk forskrift på befaringstidspunktet?	Ja
Er balkong / terrassen tekket?	Nei
Oppsummering av balkong, terrasse, platting	TG-3
Høyde på rekkverk på del av terrasse mot vest er ikke iht. dagens krav. Målt til 76cm på det høyeste.	
Anbefalte tiltak / ytterligere undersøkelser anbefales	
Utbedre rekkverk slik at det kommer opp på godkjent høyde, 1 meter.	
Utbedringskostnader	Under 10 000

Utbedre rekkverk slik at det kommer opp på godkjent høyde, 1 meter.

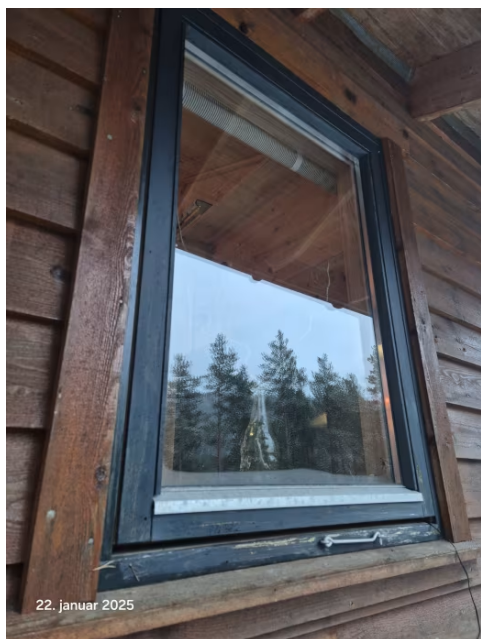
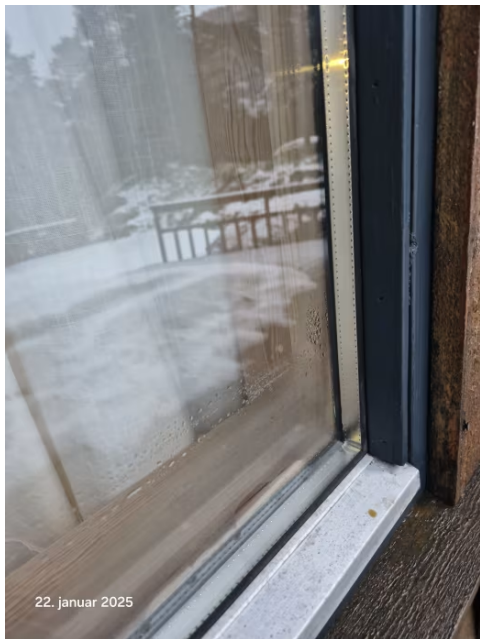
6.4 Vinduer og dører

Beskrivelse	
2-lags glass. Karmen i tre.	
Er det gjennomført arbeider etter opprinnelig byggeår?	Ukjent
Ikke som takstmann har registrert eller fått opplyst.	
Er det påvist punkterte eller sprukne glass?	Nei
Er det påvist værslitte karmen, fuktskader eller råteskader?	Ja
Er det ved stikkprøver registrert avvik ved åpne/lukkemekanismen?	Nei
Er det påvist avvik ved utvendig tetting som beslag, vannbord, og omramming?	Nei
Oppsummering av vinduer og dører	TG-2
Stedvis værslitte karmen. Registrert noe kondens på innsiden av glasset på befaring.

Anbefalte tiltak / ytterligere undersøkelser anbefales

Normalt vedlikehold må utføres snarlig.

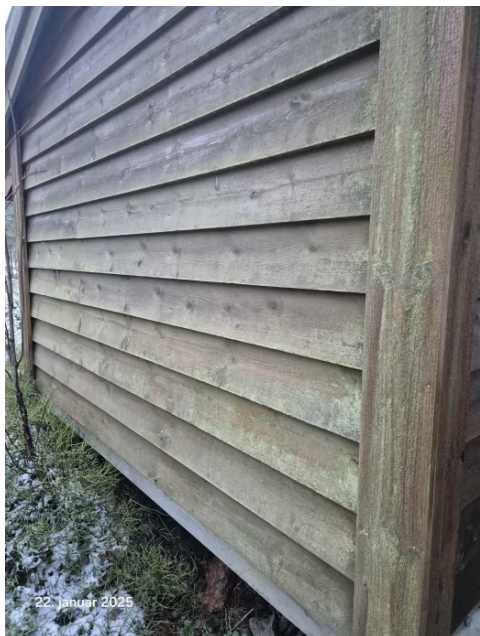
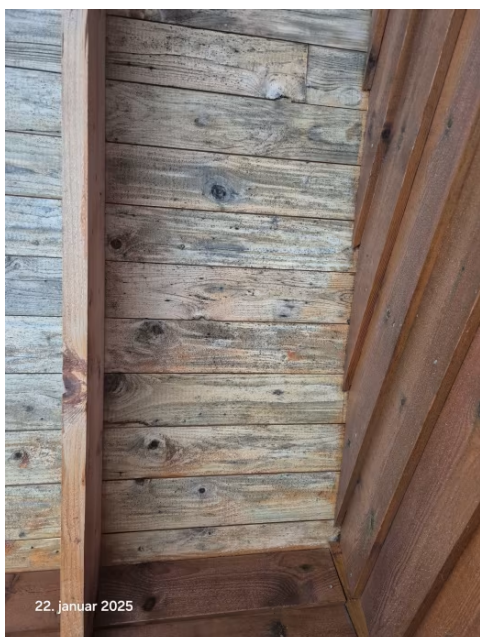
6.5 Yttervegger

Oppsummering av yttervegger

TG-2

Stikkprøver av musetetting viser at denne er fin. Hele huset er ikke kontrollert. Det er registrert svertesopp, grønske og sprekker på de mest vær-utsatte fasadene.

Anbefalte tiltak / ytterligere undersøkelser anbefales

Vedlikeholdsarbeid av tre-fasader må utføres snarlig.

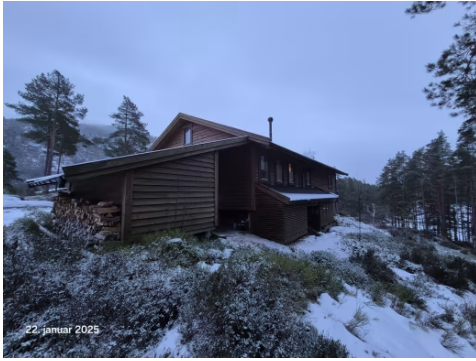
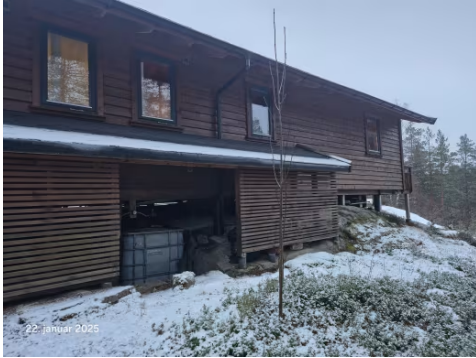
6.6 Renner og nedløp

TG-2

Det mangler nedløpsrør på takrenne på utvendig bod.
Det mangler takrenne på takoverbygg på baksiden av hytta.

Anbefalte tiltak / ytterligere undersøkelser anbefales

Montere renner og nedløp der hvor det mangler.

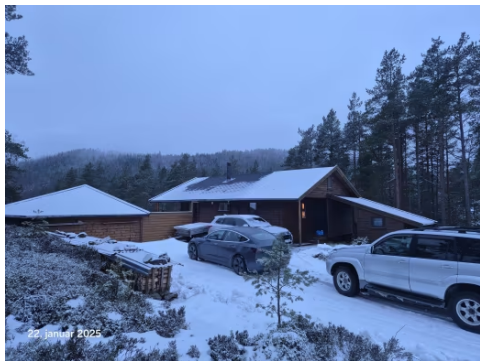
6.8 Taktekking

Type tekking	Pappshingel
Pappshingel i sort.	
Inspisert fra	Fra bakken
Er det gjennomført arbeider etter opprinnelig byggeår?	Nei
Ikke utført arbeider på taket ifølge eiger.	
Er det skader på takstein, mosegroing, buler i papp, rust eller bulker i plater?	Ikke kontrollert
Er det synlige avvik på beslag/inndekning rundt pipe og andre takgjennomføringer?	Nei
Har tekkingen nådd en alder som gir økt risiko for skader eller følgeskader?	Nei
Oppsummering av taktekking	TG-2
Da det lå snø på store deler av taktekkingen under befaringen, ble dette kun delvis kontrollert. Normal slitasje på tekkingen, som forventet iht. alder.	
Anbefalte tiltak / ytterligere undersøkelser anbefales	
Normalt vedlikehold og holde tekkingen under oppsyn.

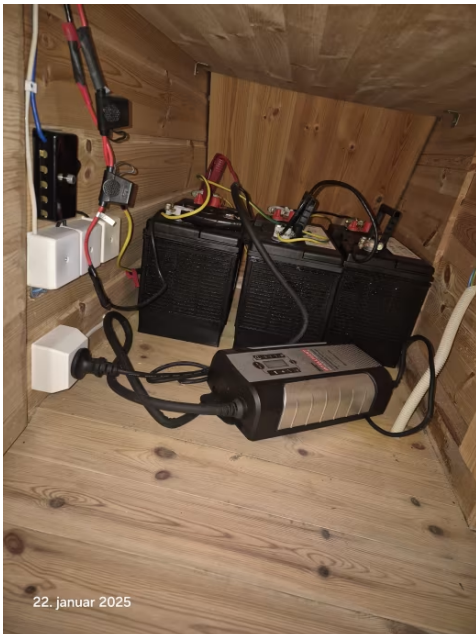
6.18 Elektrisk

Oppsummering av elektrisk

TG-3

Anlegget er slik det står idag, ikke godkjent. Samsvarserklæring foreligger ikke. Hjemmelshaver har selv montert anlegget, med bistand fra elektriker. Dette var lovlig på tidspunktet hytta ble oppført. Anlegget fungerer imidlertid fint på befaring, og hjemmelshaver har aldri hatt problemer med det.

Anbefalte tiltak / ytterligere undersøkelser anbefales

Bør undersøkes videre, og sees over av faglig personell.

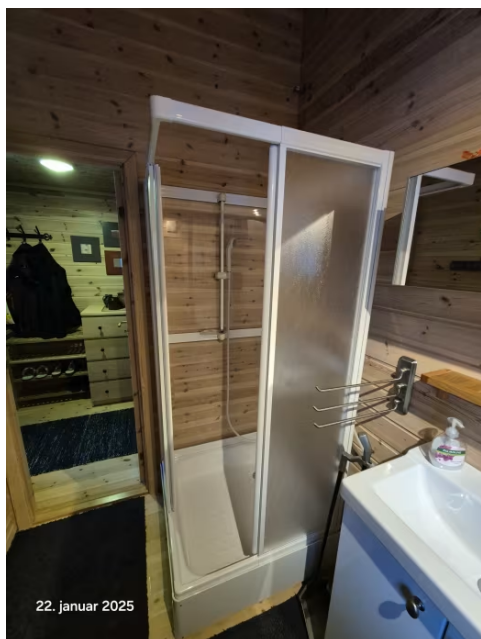
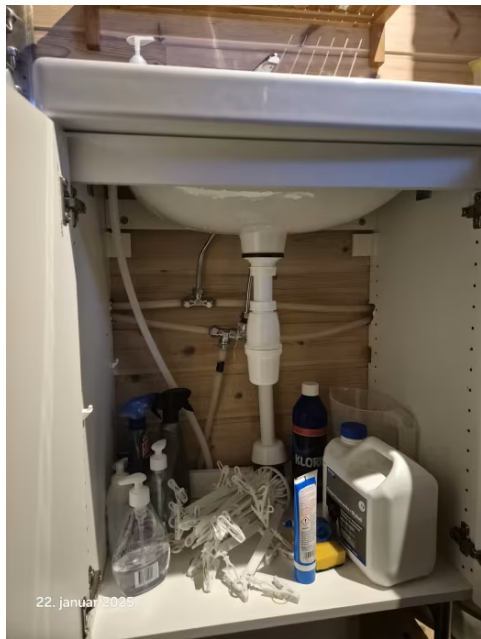
6.20 Våtrom

TG-3

Overflater i våtsoner er ikke å anse som egnede materialer iht. dagens krav. Materialene som ble brukt, var imidlertid å anse som godkjent på tidspunktet hytta ble oppført.

Anbefalte tiltak overflater

Etablere overflater som er beregnet for våtrom.
