Tilstandsrapport

Enebolig

Syverveien 22, 1970 HEMNES

Befaringsdato: 05.08.2024

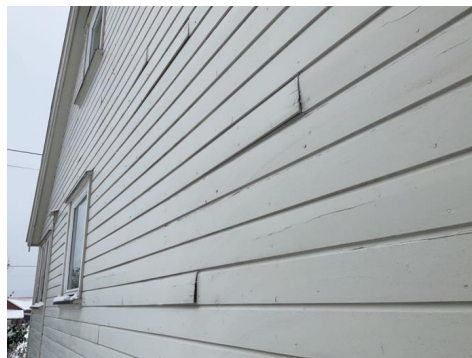
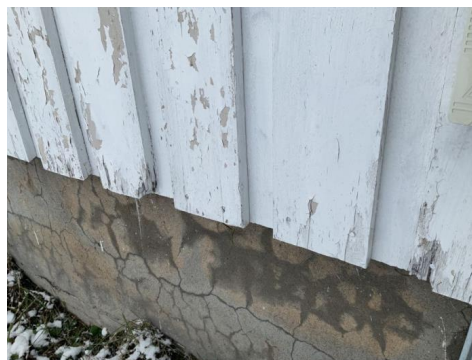
Vurdering av avvik:

- Det er ingen eller liten lufting i nedre kant av kledning mot grunnmur.
- Det er påvist spredte råteskader i bordkledningen.

- Det bør foretas tiltak for å bedre lufting av kledningen.
- Råteskadet trekledning må skiftes ut.

Det må gjøres tiltak med vedlikehold og overflatebehandling.

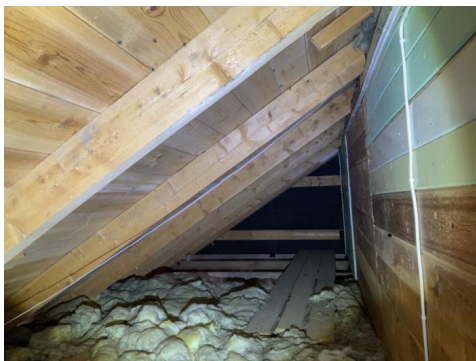
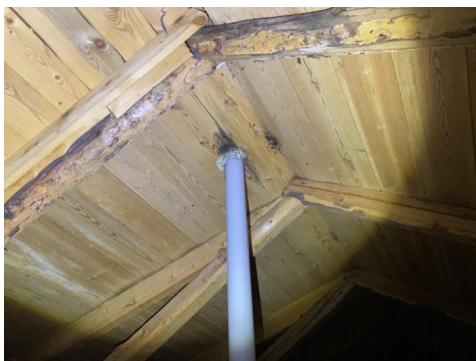
Takkonstruksjon/Loft

Det er misfarging i undertaket rundt takgjennomføringer og dette antas å skyldes lekkasje fra beslag/tekkingen.

- Andre tiltak:
- Lufting/ventilering må forbedres.

Det bør etableres luftespalte mellom isolasjon og undertaket. Taktekkingen og beslag bør undersøkes nærmere og det må forventes behov for utbedring/utskifting.

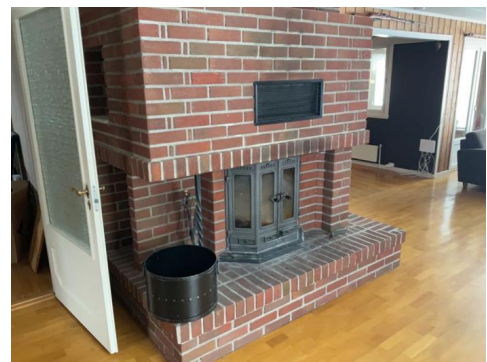
Boligen har 2-løps mursteinspipe.
Murt peis i stue.

Pipe og ildsted ble ikke funksjonstestet.
For vurdering av tilstand på pipe og ildsted bør dette undersøkes av lokal brann-/feiermester.

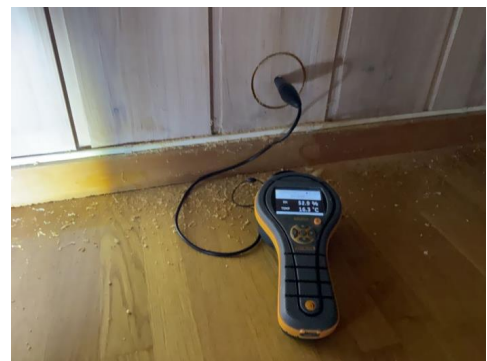
TG 0 Tilliggende konstruksjoner våtrom

Hulltaking er foretatt uten å påvise unormale forhold.
Hulltaking ble foretatt i vegg fra trapperom/stue mot vaskerommet.
Det ble målt relativ luftfuktighet i vegg og det ble gjort visuell inspeksjon.
Det ble ved målinger og visuell inspeksjon ikke påvist tegn på fuktskader.

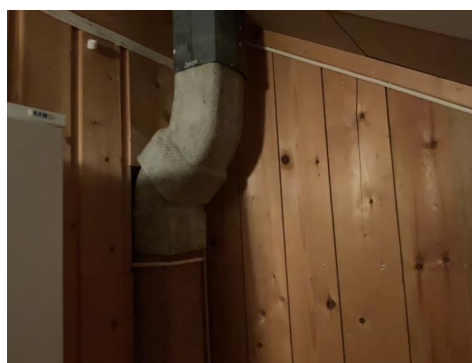
! TG 2 Avløpsrør

Det er avløpsrør av plast.
Antas fra 1973.

- Det er ikke behov for utbedringstiltak siden anlegget fungerer i dag, men ut ifra alder kan skader plutselig oppstå på eldre anlegg.

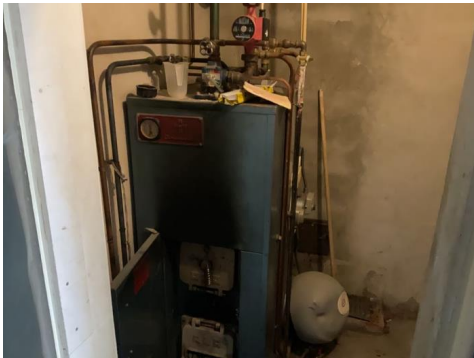
TG 2 Varmtvannstank

Varmt tappevann forsynes fra opprinnelig oljefyr som har elektrisk kolbe.

- Det er ikke behov for utbedringstiltak siden tanken fungerer i dag, men ut ifra alder kan skader plutselig oppstå på eldre tanker.
