Syerveien 22, 1970 HEMNES

# Tilstandsrapport

Enebolig  
  Syverveien 22, 1970 HEMNES  
  AURSKOG-HØLAND kommune  
  # gnr. 116, bnr. 20

Befaringsdato: 05.08.2024    Rapportdato: 16.08.2024    Oppdragsnr.: 10816-23140    Referansenummer: YB1596

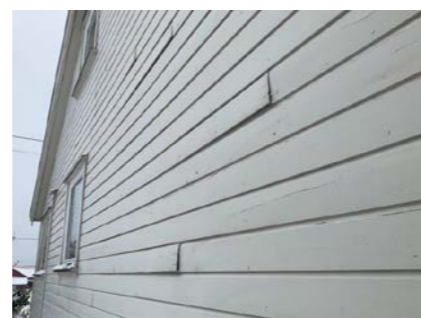
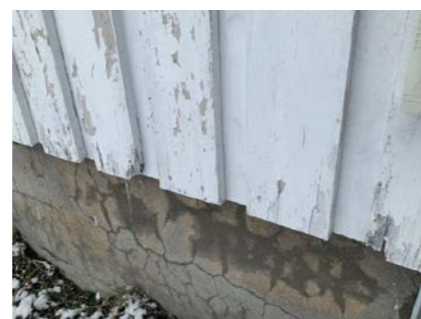
- Det bør foretas tiltak for å bedre lufting av kledningen.
- Råteskadet trekledning må skiftes ut.

Det må gjøres tiltak med vedlikehold og overflatebehandling.

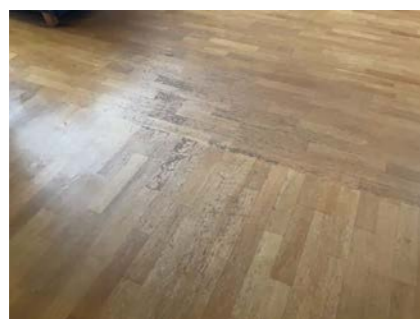
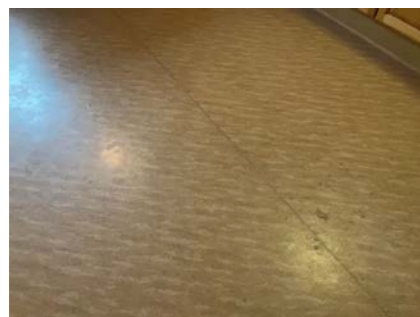
Fornyelse/oppussing av gulv og overflater må påregnes for å møte dagens krav til standard.

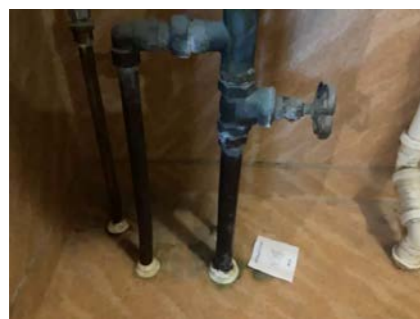
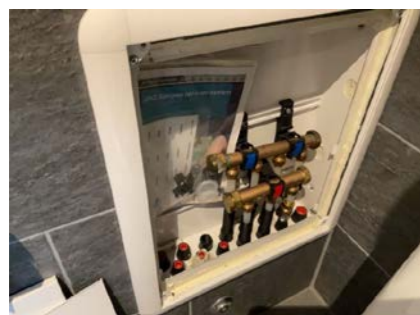
- Det er ikke behov for utbedringstiltak siden anlegget fungerer i dag, men ut ifra alder kan skader plutselig oppstå på eldre anlegg.
- Tidspunkt for utskiftning av vannledninger nærmer seg.

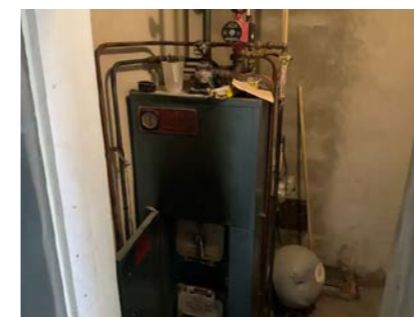
### TG 2 Vannbåren varme

Radiatoranlegg i boligen.  
Anlegget er ikke i bruk pr. i dag.
