# Tilstandsrapport

Kjedet enebolig

Kveldsolgata 88, 8618 MO I RANA

Befaringsdato: 19.06.2025

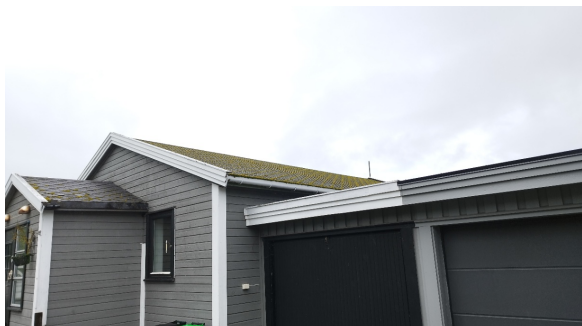
## TG 3 Nedløp og beslag

- Det er ikke tilfredsstillende bortledning av vann fra taknedløp ved grunnmur.
- Mer enn halvparten av forventet brukstid er passert på renner/nedløp/beslag.
- Takrenner/nedløp har store lekkasjer.

- Det må foretas tiltak for å lukke avviket.
- Det bør lages system for bortledning av vann fra taknedløp ved grunnmur.
- Lokal utbedring må utføres.

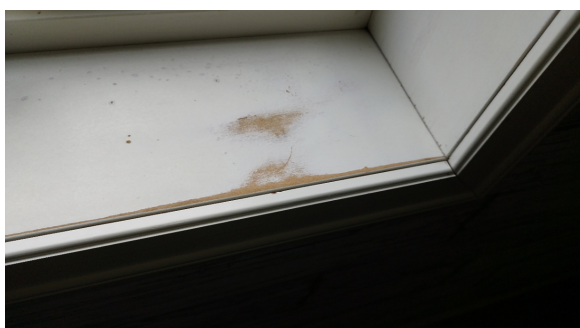
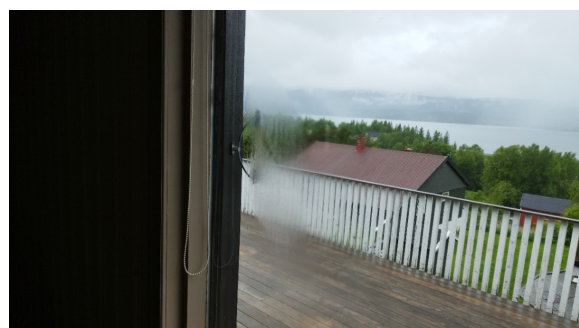
## Dører

- Det er påvist dør(er) med fukt/råteskader.

Terrassedøren mot nord er råteskadet og håndtaket er montert feil vei.  
Fuktskade i nedre kant på døren i kjelleretasjen.

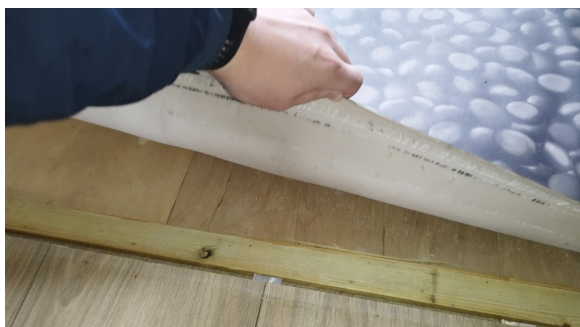
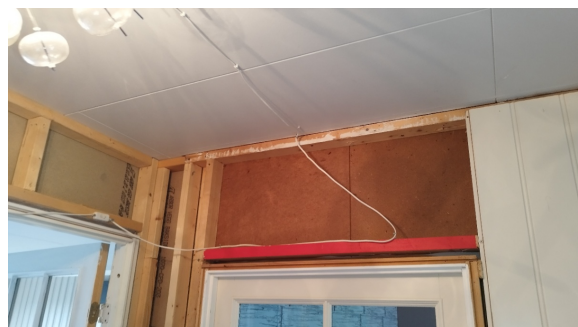
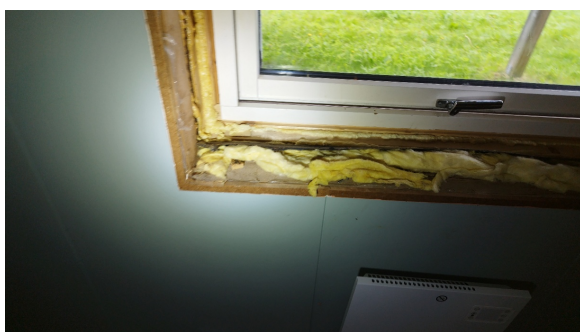
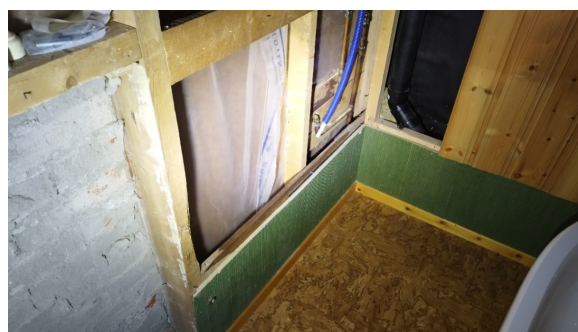
## TG 3 Etasjeskille/gulv mot grunn

- Det er målt høydeforskjell på mellom 15-30 mm gjennom hele rommet. Tilstandsgrad 2 gis med bakgrunn i standardens krav til godkjente måleavvik.
- Målt høydeforskjell på over 20 mm innenfor en lengde på 2 meter. Tilstandsgrad 3 gis med bakgrunn i standardens krav til godkjente måleavvik.

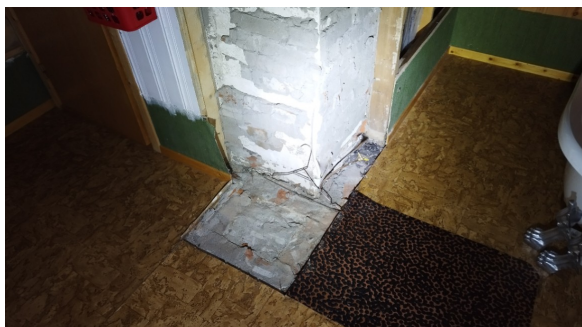
## TG 2 Rom Under Terreng

- Det er påvist indikasjoner på noe fuktgjennomtrenging i kjellergulv.

- Det påviste fuktnivå gir grunn til å overvåke konstruksjonen jevnlig for å se utvikling over tid, og eventuelt foreta tiltak for å unngå fuktskader.

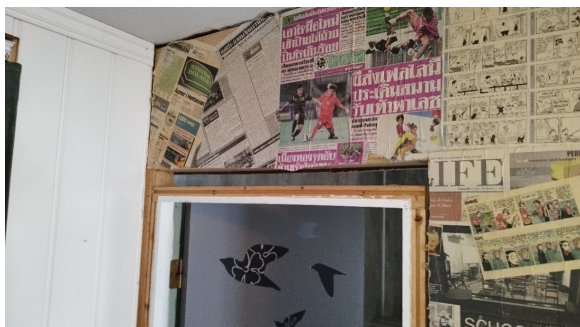
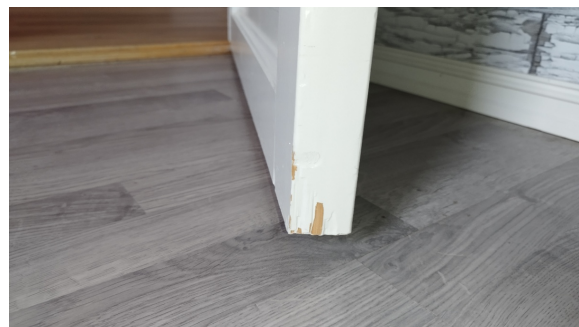
- Det er vindu/dør med ikke fuktbestandige materialer i våtsonen (ved vask, dusj, badekar, osv.), løsningen eller byggematerialet er uegnet.

Omramming rundt døren må monteres.

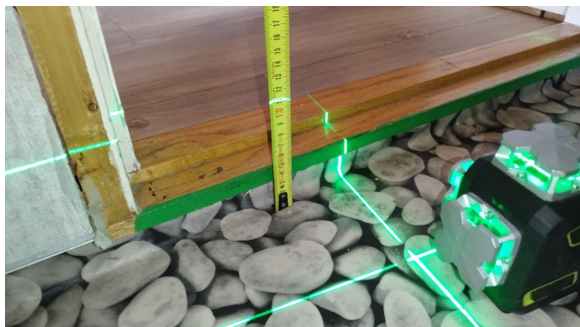
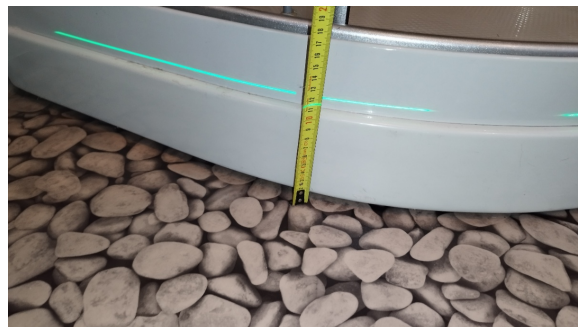
Kontroll av fall.

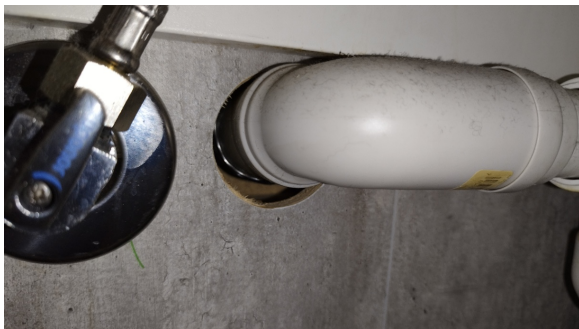
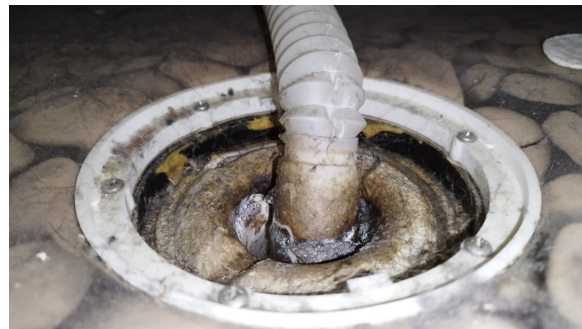
- Det er påvist mangelfull/feil utførelse rundt rørgjennomføringer e.l. som gir fare for fukt i konstruksjonen i våtsone.

Kontroll av sluken.

- Det må foretas lokale tiltak for å utbedre utettheter på våtrommet.
- Konsekvensen er at det kan oppstå fuktskader i konstruksjonen bak overflatematerialet. Vann kan trenge inn gjennom utette rørgjennomføringer og forårsake fuktskader ved fukttilførsel gjennom enten bruksvann eller lekkasjevann.

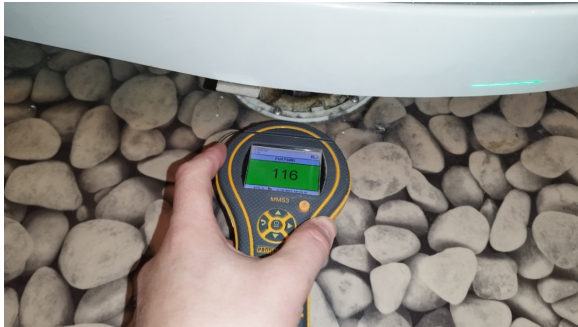
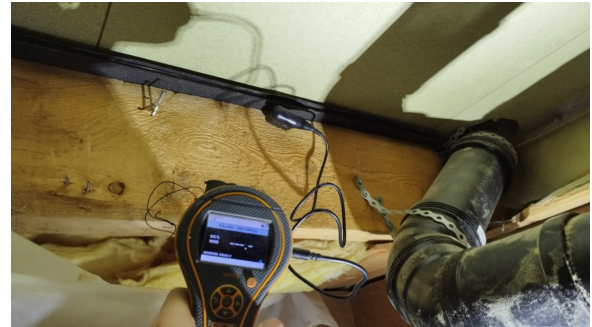
## SOKKELETASJE > BÅD

Våtrommet er av eldre dato, og har flere utettheter/avvik. Full tilstandskontroll av våtrommet anses derfor ikke som nødvendig. Renovering av våtrommet må påregnes, for å tåle normal bruk iht. dagens krav.

Belegget har misfarging.  
Toalettet "renner" kontinuerlig.  
Løs og krøllet tapet.  
Misfarging på belegget.  
Tilliggende pipe er fjetet, dele av veggen har ingen støtte utover belegget.  
Fuktskade på trepanel.

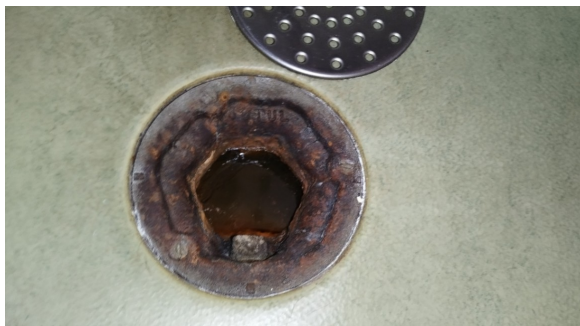
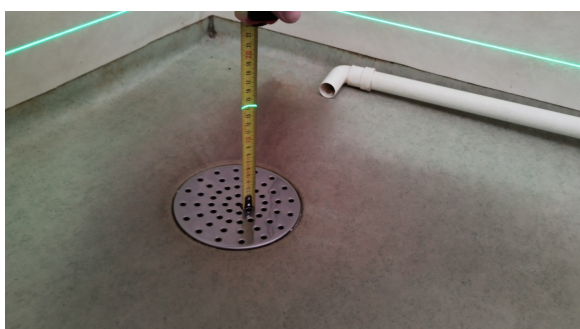
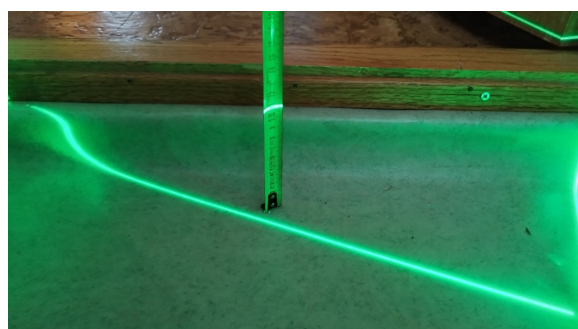
Kontroll av fall.

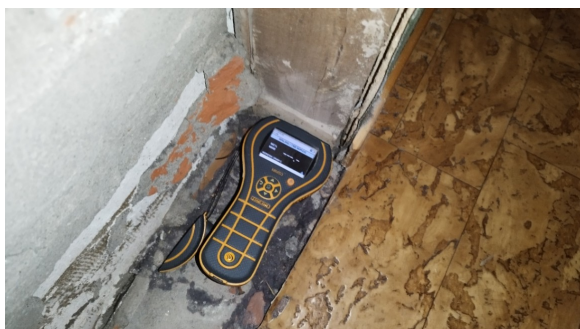
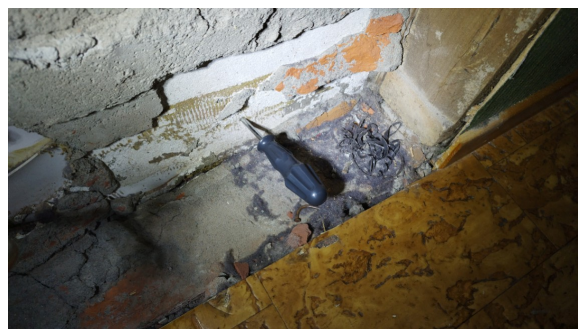
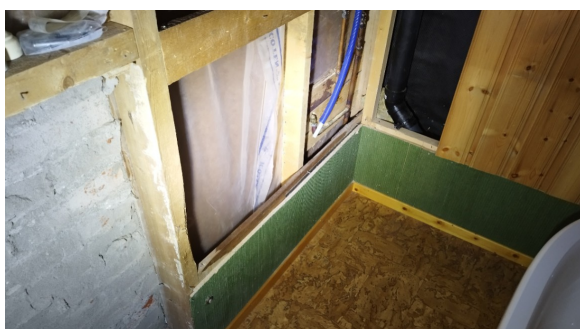
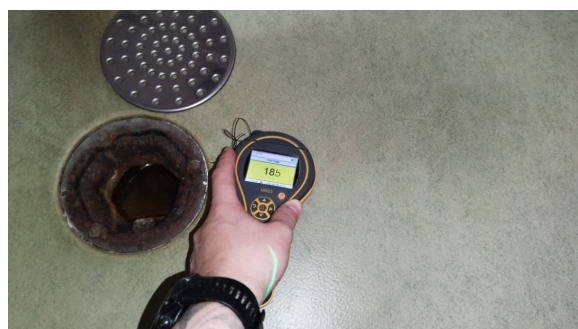
## SOKKELETASJE > BAD

Deler av tilstøtende vegger er revet.

Våtrommet med tilliggende konstruksjoner må totalrenoveres.

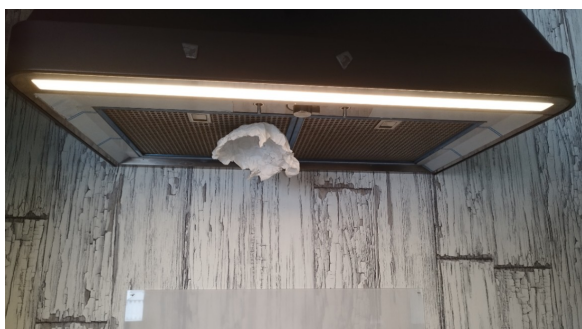
### TG 1 Avtrekk

Test av avtrekket.

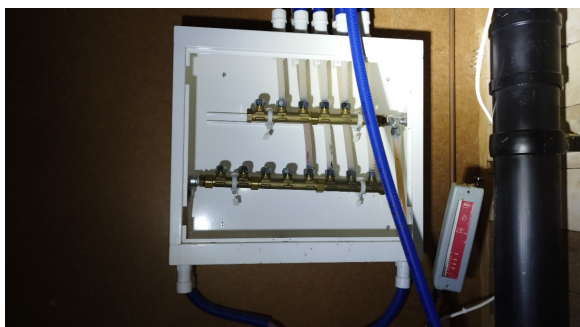
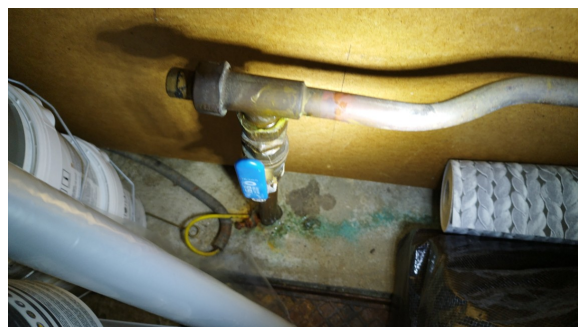
Stoppekran.

Rørkursene må merkes og døren på skapet må monteres.

Utvendig kran må utbedres.
