# Tilstandsrapport

📍 Middalstølvegen 128, 2920 LEIRA I VALDRES

# gnr. 64, bnr. 55

Befaringsdato: 04.01.2024

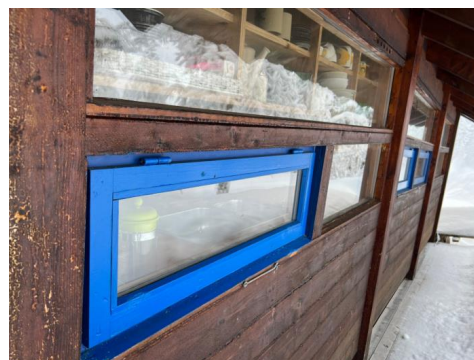
Det er registrert skjevheter i vegger og må sees i sammenheng med andre registrerte avvik på bygningen.

Skjevheter i vegger

- Det må foretas tiltak for å lukke avviket.

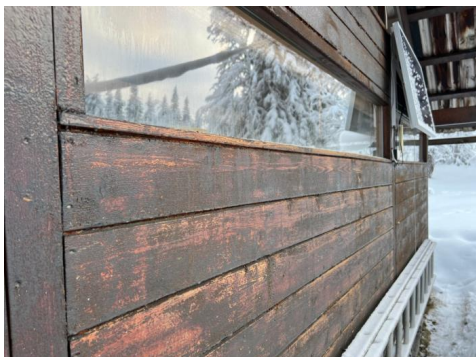
Vedlikeholdsbehov

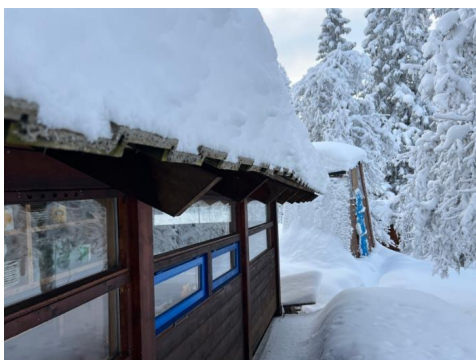
Tak/bærekonstruksjon bør ettersees vinterstid og hensyntas snøtyngde. Fra gesims er det is fra takkonstruksjon og trolig lekkasje fra yttertak, sees i sammenheng med synlig fuktskjolder ved pipestamme i stue.

Skjevheter i takkonstruksjon

- Andre tiltak:
- De påviste skader må utbedres.

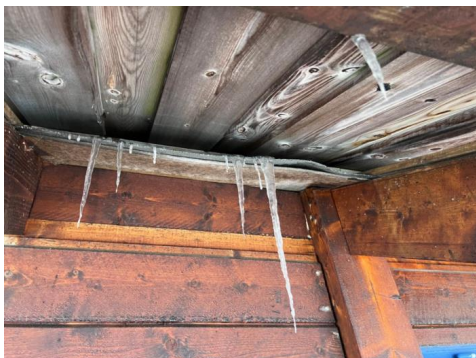
Is/fukt fra undertak og trolig lekkasje på tak i overgang pipe, nærmere undersøkelse og tiltak anbefales da sees i sammenheng med innvendig fukt ved pipe

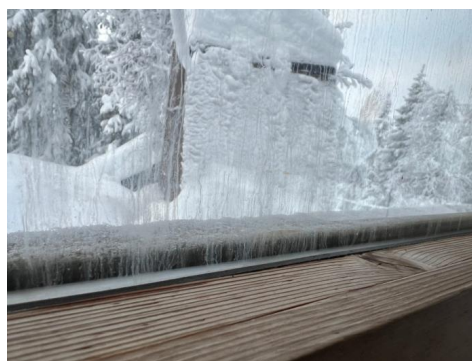
Antall vinduer bør undersøkes nærmere, og overgang yttervegg grunnet fuktskjolder stedvis innvendig. (kostnadsestimat kan avvike)

Bemerket punkterte vindu

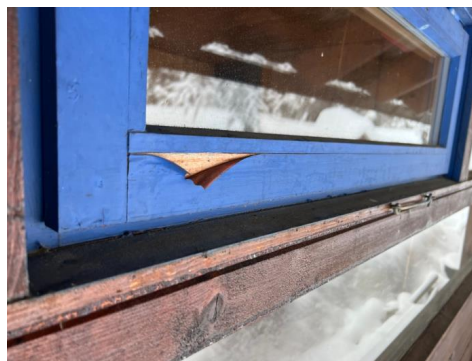
Vedlikeholdsbehov

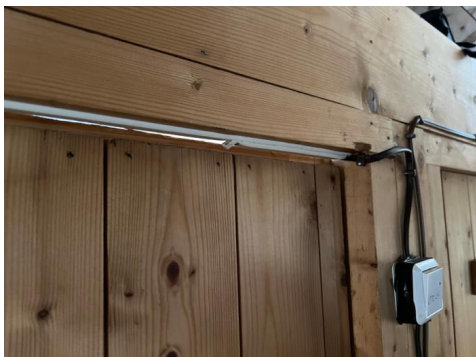
Ytterdør har skjevheter og henger i karm med luftlekkasjer, sees i sammenheng med skjevheter i bygning.

Avvik på ytterdør, synlig glippe/luftlekkasje

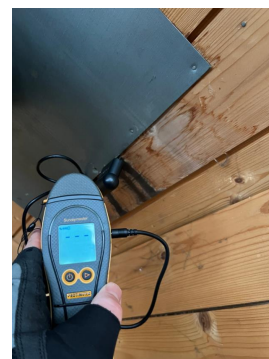
Fuktskjolder i himling ved pipe, trolig fuktinnslag fra pipestamme i overgang yttertak. Fuktskjolder stedvis og spesielt overganger vinduer, overgang vinduer med vind/diffusjonstetting er ikke kjent. Ved fuktmåletaking på befaring var det ikke fuktutslag, men ukjent tilstand i lukkede konstruksjon.

Fuktskjolder ved pipestamme, ved fuktmåletaking var det ikke fuktutslag ved befaringstidspunkt og anbefaler nærmere kontroll/tiltak

- Det må foretas tiltak for å lukke avviket.

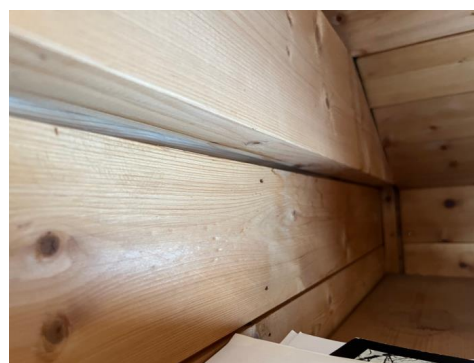
Nedsynk/avvik i gavlvegg

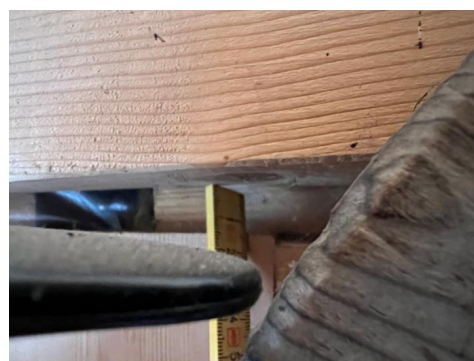
Glippe på oppmot 15 mm utifra opprinnelig posisjon

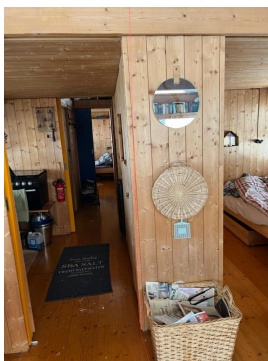
Skjevheter i vegger

Utbedring bør sees i sammenheng med fundamentering og grunnforhold, tiltaksbehov bør foretas og oppretting av bygningsdeler sin helhet.

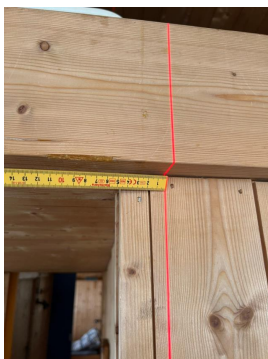
Bemerket skjevhet fra gulv til åpning mot hems til 50 mm loddavvik

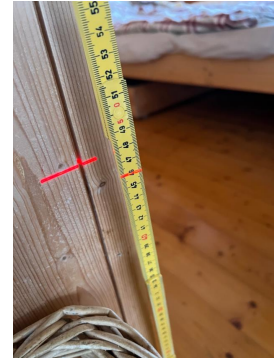
Etasjeskille/gulv på grunn er overflatemålt med bruk av krysslaser målingene er gjort ved stikkprøver i enkelte rom). Målingene ble gjort i kjøkken og stue. Disse viser 50 mm avvik på 2,0 meter lengde som høyeste avvik og 80 mm i hele rommet.

- Målt høydeforskjell på over 20 mm innenfor en lengde på 2 meter. Tilstandsgrad 3 gis med bakgrunn i standardens krav til godkjente måleavvik.
- Målt høydeforskjell på over 30 mm gjennom hele rommet. Tilstandsgrad 3 gis med bakgrunn i standardens krav til godkjente måleavvik.

Ved plankontroll av gulv i enkelte rom ble det målt med laser høyde 46 cm

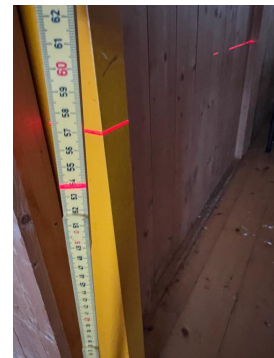
Høyde 54 cm, planavvik på gulv er 80 mm

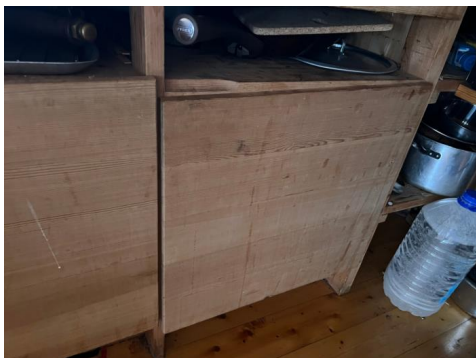
Bruksslitasje og skjevheter på innredning

- Det må foretas tiltak for å lukke avviket.

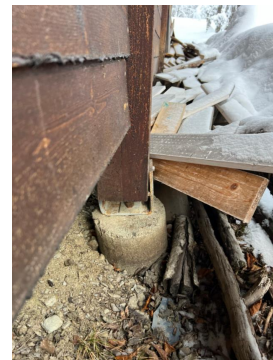
Skjevhet/utgliding av fundament

- Det må foretas tiltak for å lukke avviket.
