# Tilstandsrapport

Fritidsbolig

Akslarvatn 14, 3650 TINN AUSTBYGD

Rapportdato: 22.09.2024

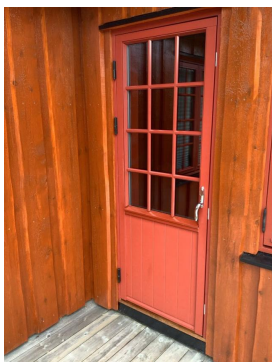
## ! TG 2 Balkonger, terrasser og rom under balkonger

Det er bygd terrengplattning med utgang fra stue.

- Det er ikke krav om utbedring av rekkverkshøyde opp til dagens forskriftskrav.

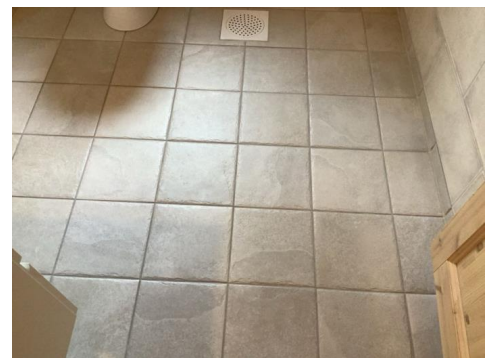
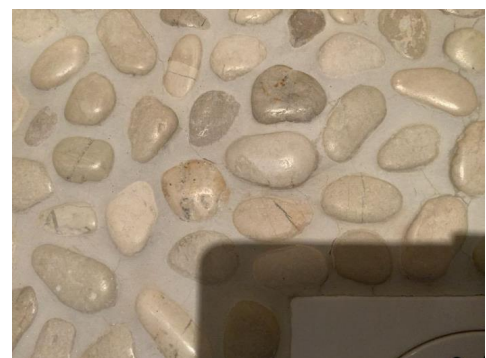
## TG 2 Overflater Gulv

- Det er påvist at flisfuger har riss/sprekker.
- Det er påvist at høydeforskjell fra topp slukrist til gulv/synlig topp membran ved dørterskel er mindre enn 25 mm.
- Det er påvist sprekker i fliser.

Sprekker i stein på dusjnisse

- Våtrommet fungerer med dette avviket.
- Fliser må skiftes.
- Fuger bør skiftes ut.
- Slike riss/sprekker kan indikere bakenforliggende fuktskader, og konstruksjonen bør observeres jevnlig for å vurdere utvikling.

Elvestein i dusjnisse må vurderes da det er observert sprekker i stein.

Kostnadsestimat: 10 000 - 50 000

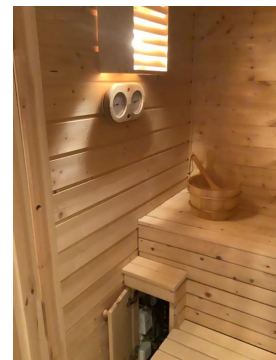
### TG 2 Overflater og konstruksjon

- Det er påvist indikasjoner på feil utførelse av konstruksjoner i rommet.  
Det er ikke lekkasje deteksjon eller sluk i gulv.

Det bør monteres lekkasje deteksjon slik at en kan sikre konstruksjonen mot skade.

**Kostnadsestimat: Under 10 000**
